關於各種土壤改良方法其發根量的差異

—由臺北市大安森林公園的樹勢恢復試驗—

財團法人 大安森林公園之友基金會（一般社團法人 街路樹診斷協會 會員）
楊平世（執行長）、陳鴻楷（副執行長）、柳春堂（副執行長）

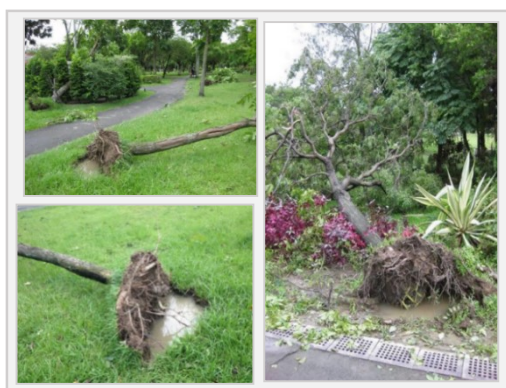
照片 1 颱風造成大安森林公園樹倒的危害

2013 年，臺北市歷經蘇力強颱（Solik）直擊，大安森林公園的許多樹木遭連根拔起倒塌。經確認，倒塌樹木的樹根處積水，根系無法伸展呈現淺層且狹窄的範圍。因此，我們於 2014 年進行了調查，以確認植栽基盤與根系的發展狀況。該次調查也有多位日本街路樹診斷協會的成員一同協助。根據調查顯示，有土壤固結、黏性強、積水、排水不良、腐植含量不足等，植栽基盤明顯有問題。

受到颱風影響，有許多樹木呈現連根拔起的倒塌狀態。根系呈現淺層且狹窄，基盤則有積水狀態。因此於 2014 年展開調查，以窺究植栽基盤的問題。

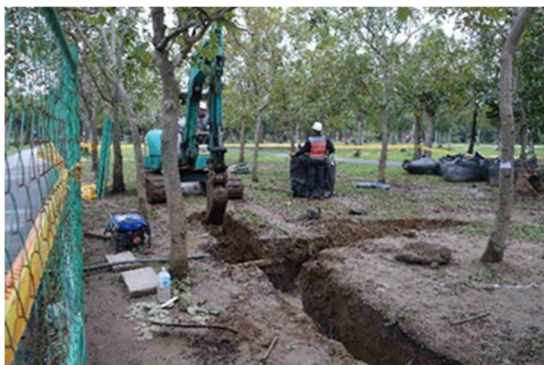
照片3 連續溝土壤改良區的連續溝開挖狀況
左側的樹木為連續溝改良工法的試驗對象樹木。
離樹幹 1m 處以挖土機挖掘連續溝。

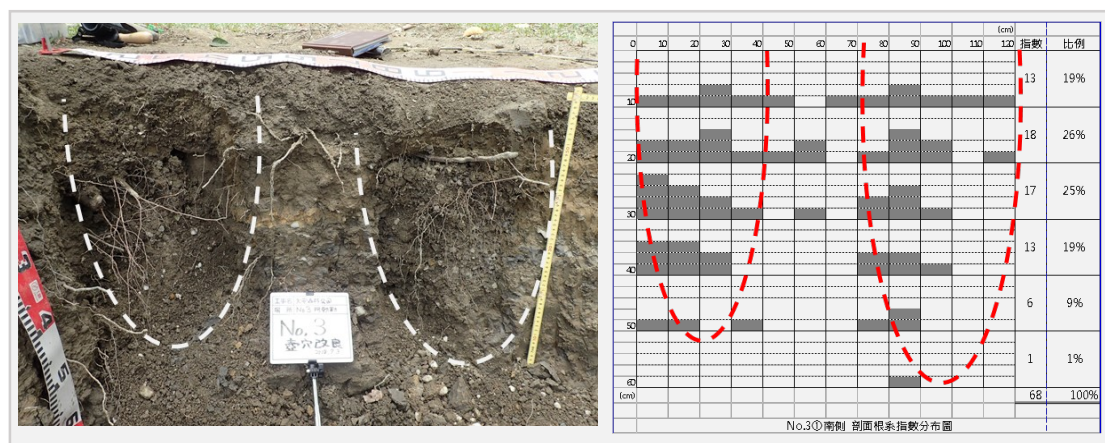
圖 1 點穴改良區的剖面照片與根系繪製圖

虛線部分為經過改良的部份。依照如圖所示的指數來比較各工法的根系量。

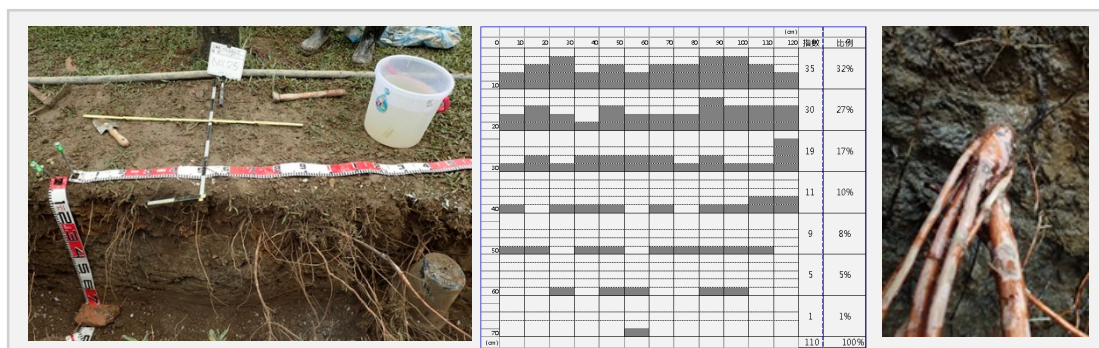
圖 2 連續溝改良區的剖面照片、根系繪製圖、剖面處發根狀態

連續溝改良區採重型機具挖掘溝渠，以專用園藝剪刀修剪根系後，在修剪處塗上殺菌劑。會從修剪處發根，使得根系指數最高。

我們也發現根系發達量與土壤硬度的測量結果有相關，硬度值越低（鬆軟），則根系發達越好。依照這樣的結果，從發根量與施工性兩方面來看，若是大安森林公園中的一般樹木，連續溝改良（溝區改良）是最適合的工法。因連續溝的發根量是最優秀的，且採用重型機具而不使用空氣挖掘機其施工上較有效率，從這兩方面來評估是最適合的。

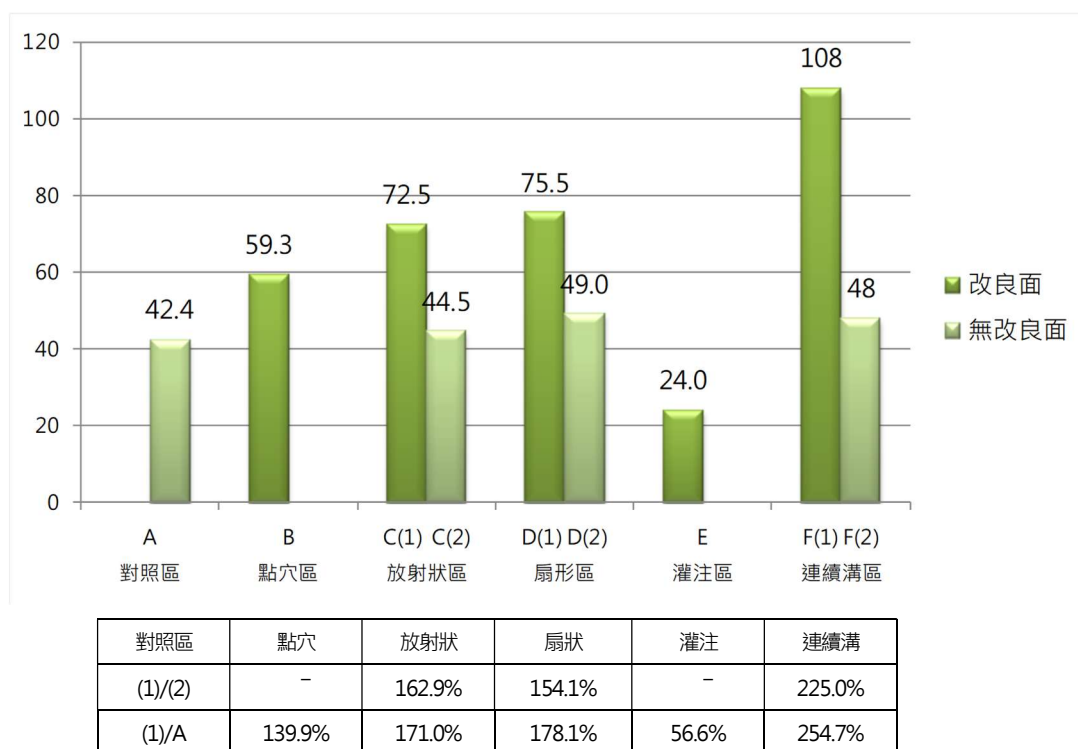
圖 3 各種改良工法的根系出現頻率比較

透過剖面調查所得到的根系指數，依照各種土壤改良工法如圖 3 所示。對照區與無改良剖面 C(2)、D(2)、F(2) 所出現的根系指數為 40~50。改良區中除了灌注區之外，其他的根系出現頻率約為 60~100 有增加的趨勢。點穴區 59.3、放射狀區 72.5、扇狀改良區 75.5、連續溝區 108.0，按改良量的比例，根系指數呈現增加的情形。

但灌注區的結果卻為 24.0 比對照區還低。這是因為灌注區的根系分佈僅在表層 20cm，無法反映在結果上。灌注區的 No2 試驗區從 30 cm 深處，為混合礫石的砂質壤土形成壁狀的土壤，導致根系無法竄入的狀態（無法挖掘）。這就是造成比對照區的根系指數還少的原因。
