# 蘇迪勒颱風樹木勘災說明報告

大安森林公園之友基金會

2015年8月15日

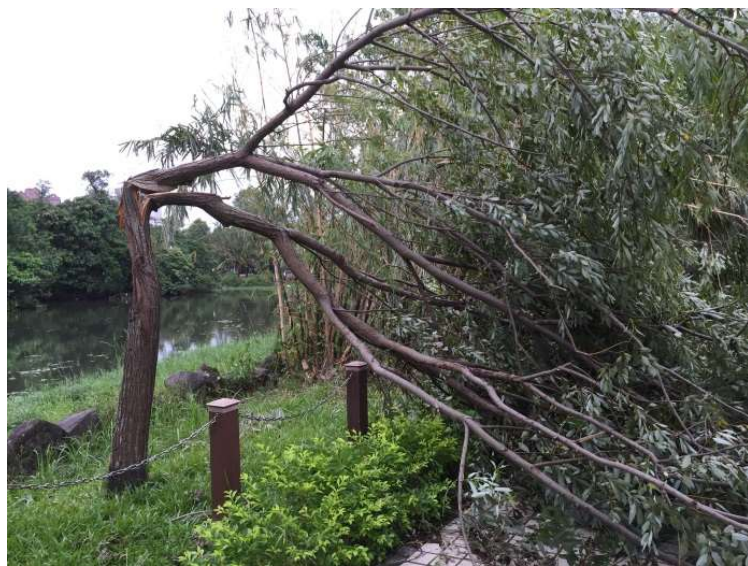
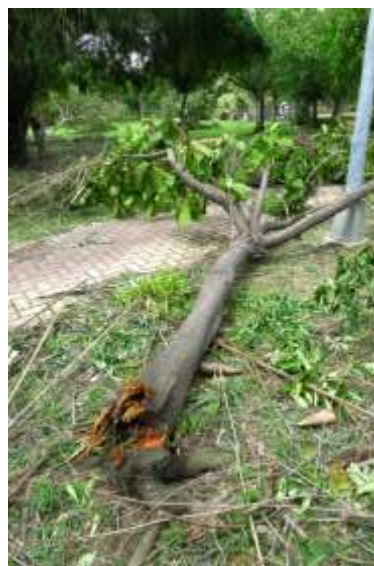
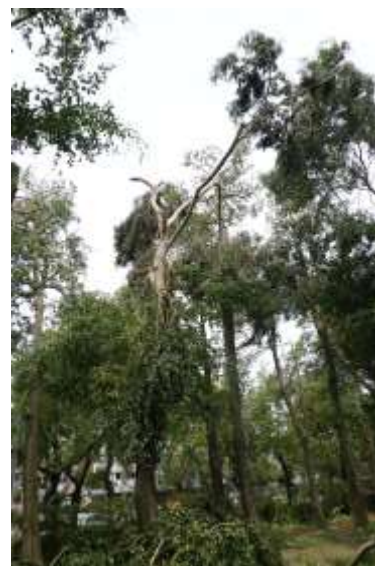
■ **第一級：**

嚴重倒伏或劈裂、斷頭，已無法再回復原來樹形、樹勢；或移除劈裂枝條後，餘下枝條恐造成日後危害威脅，建議更換者。

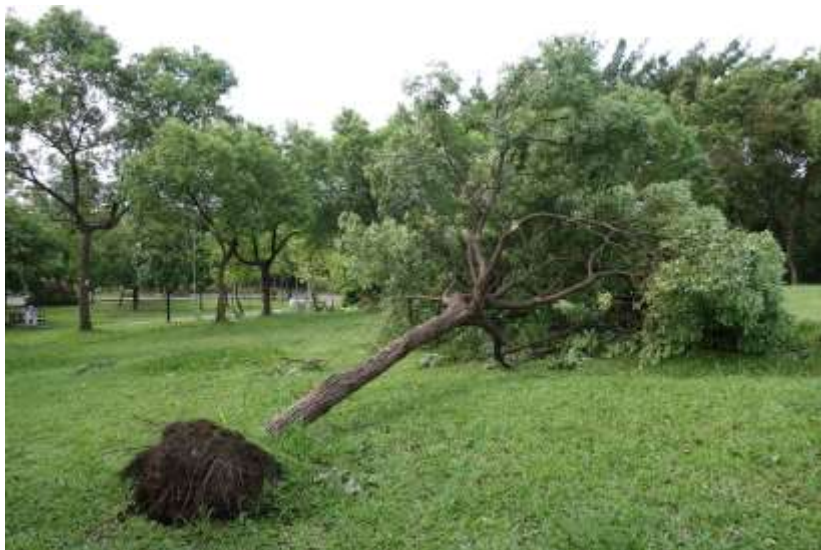
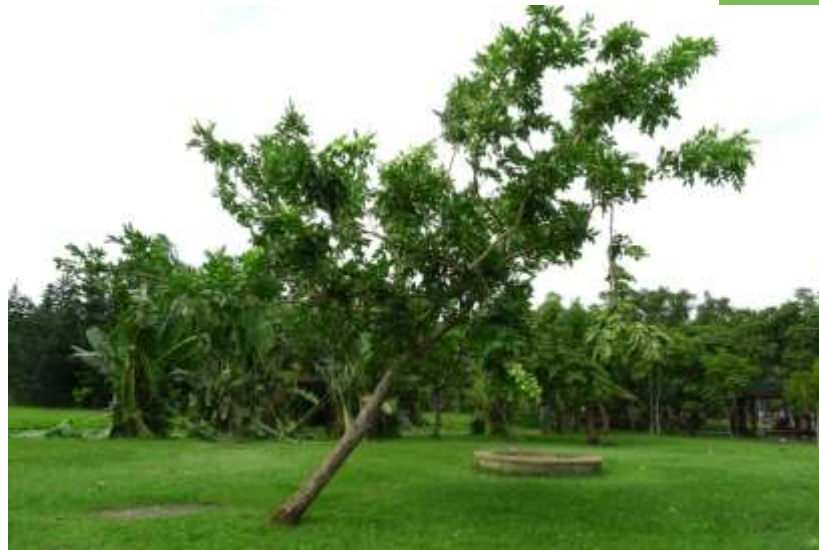
## ■ 第二級：

歪斜或倒伏而土球完整根系健全，可扶正者。

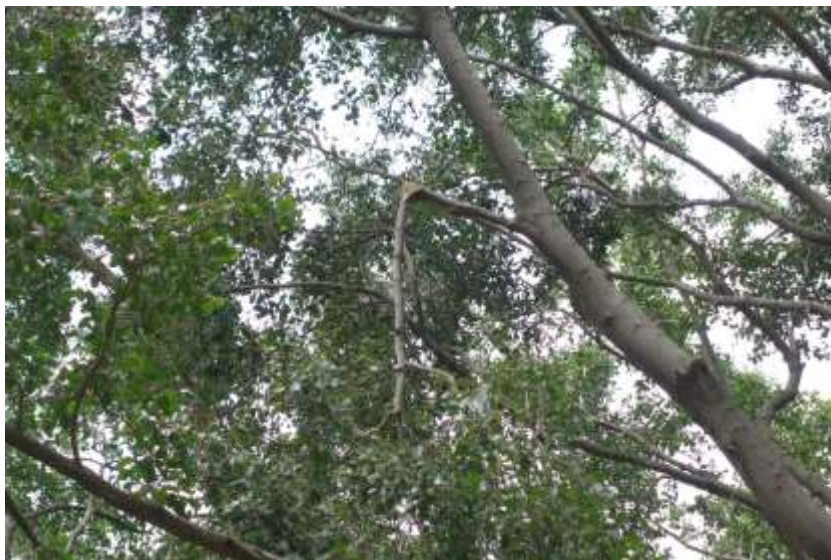
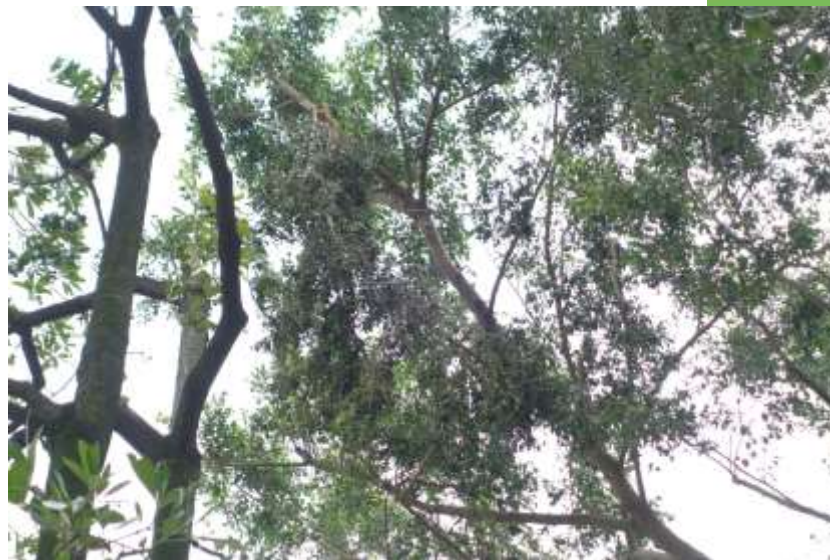
## ■ 第三級：

樹冠部位有斷枝或劈裂，需修剪者。

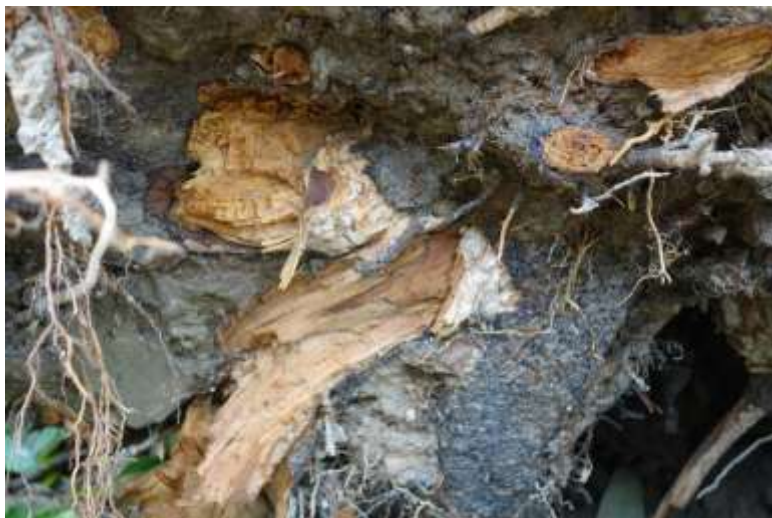
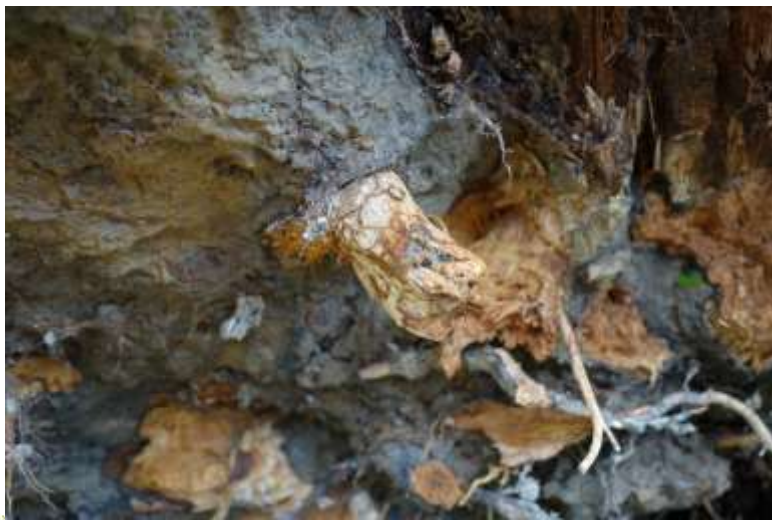
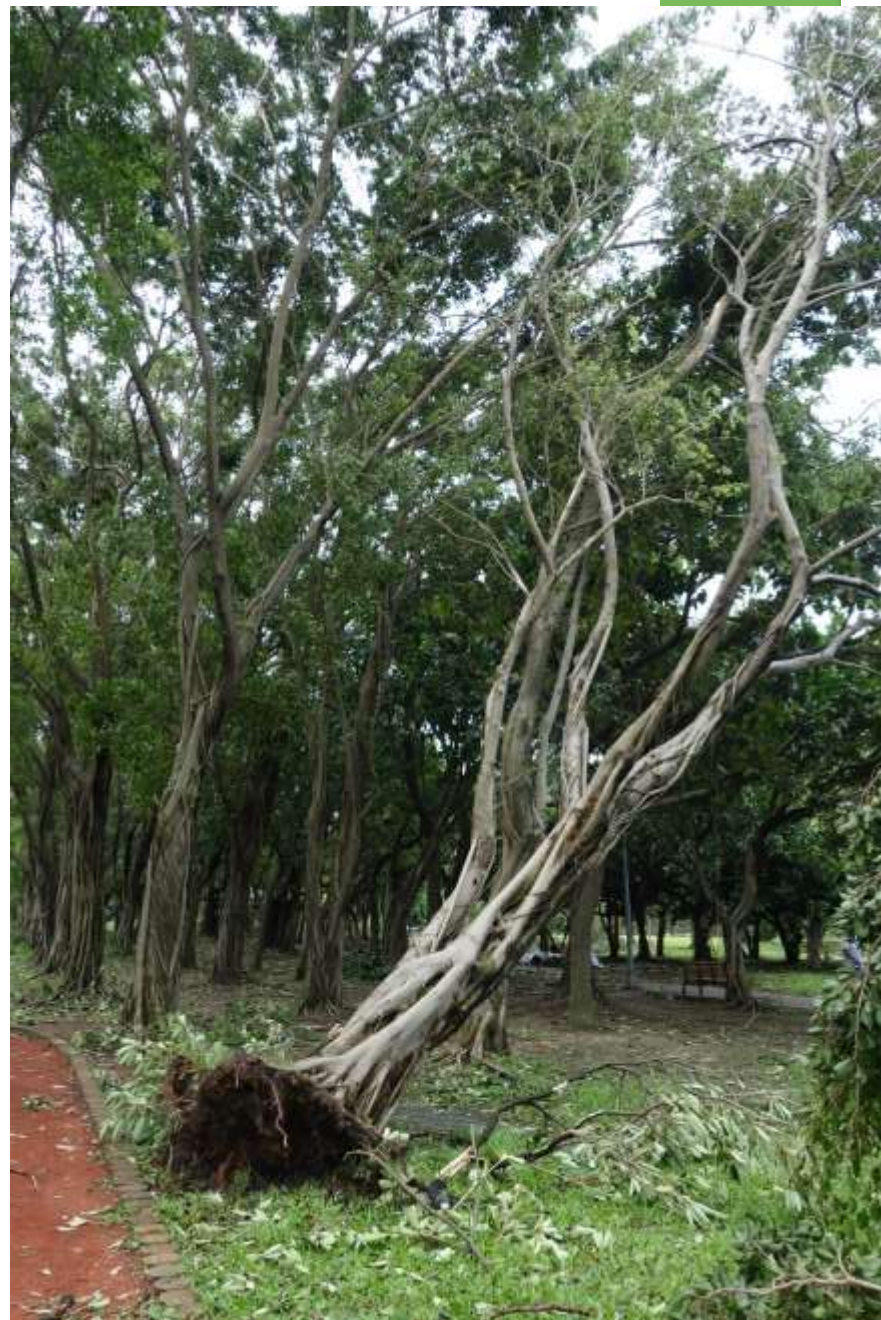
# 1. 樹木基部恐染病，造成根系或根領腐朽

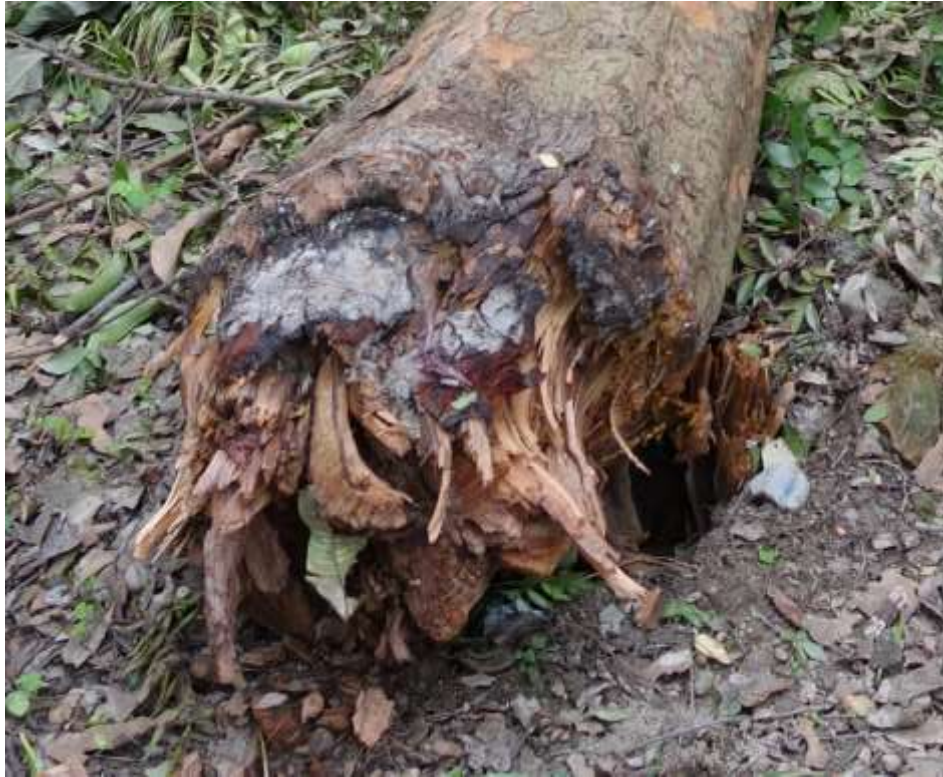
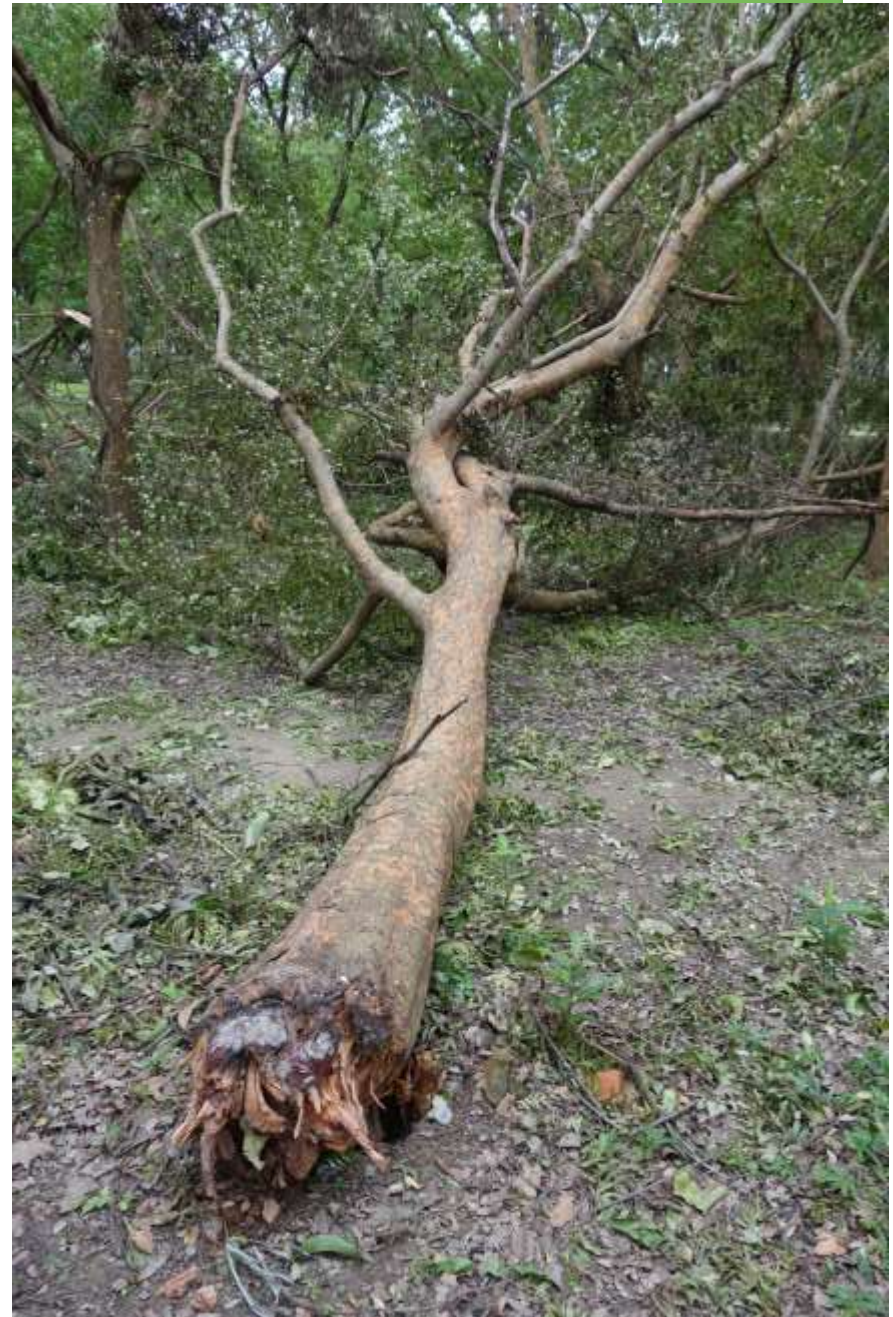
# 1. 樹木基部恐染病，造成根系或根領腐朽

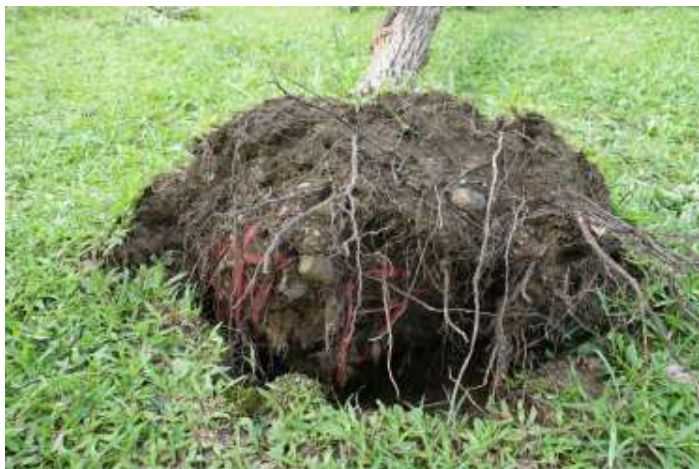
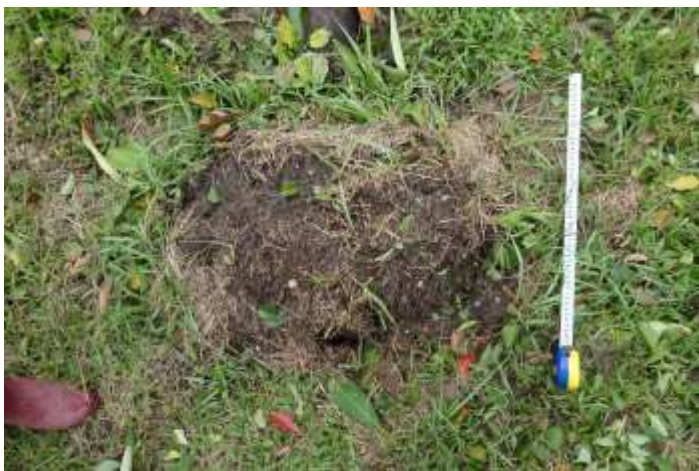
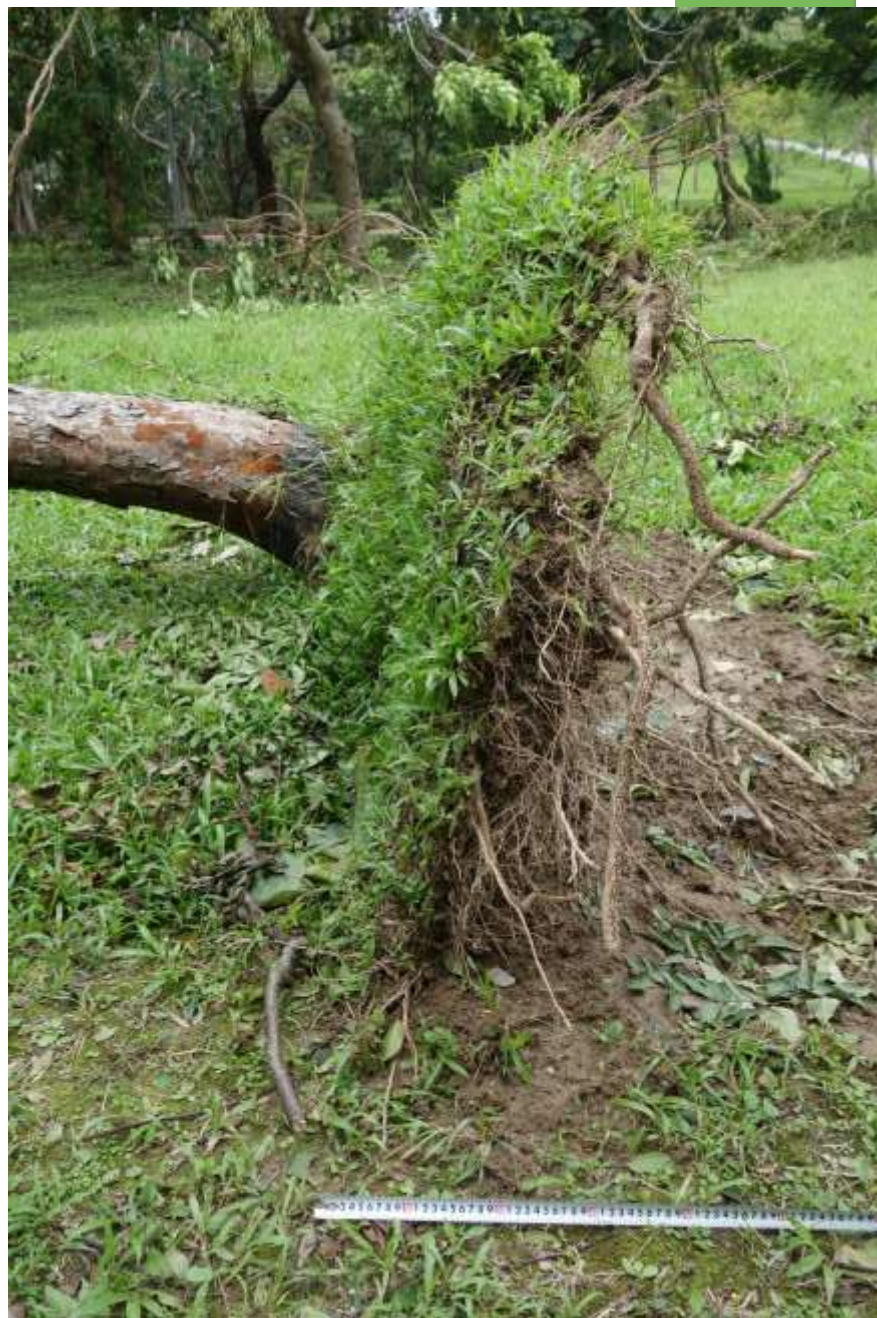
2. 根系深度幾乎未超過50公分，根系難以往下生長，抓地力不足

- 本次颱風造成樹木倒伏，前述已提及恐因根系深度不足(<50cm)造成根系抓地力不足。
- 應注意後續倒伏樹木扶正後之健康管理，如植栽基盤之排水、透氣與土壤質地，以利根系重新生長、增加抓地力，並避免植穴環境積水、通氣不良，造成褐根病、根基腐病等病原菌滋生。
- 加強支撐固定，避免樹木受風再次倒伏。

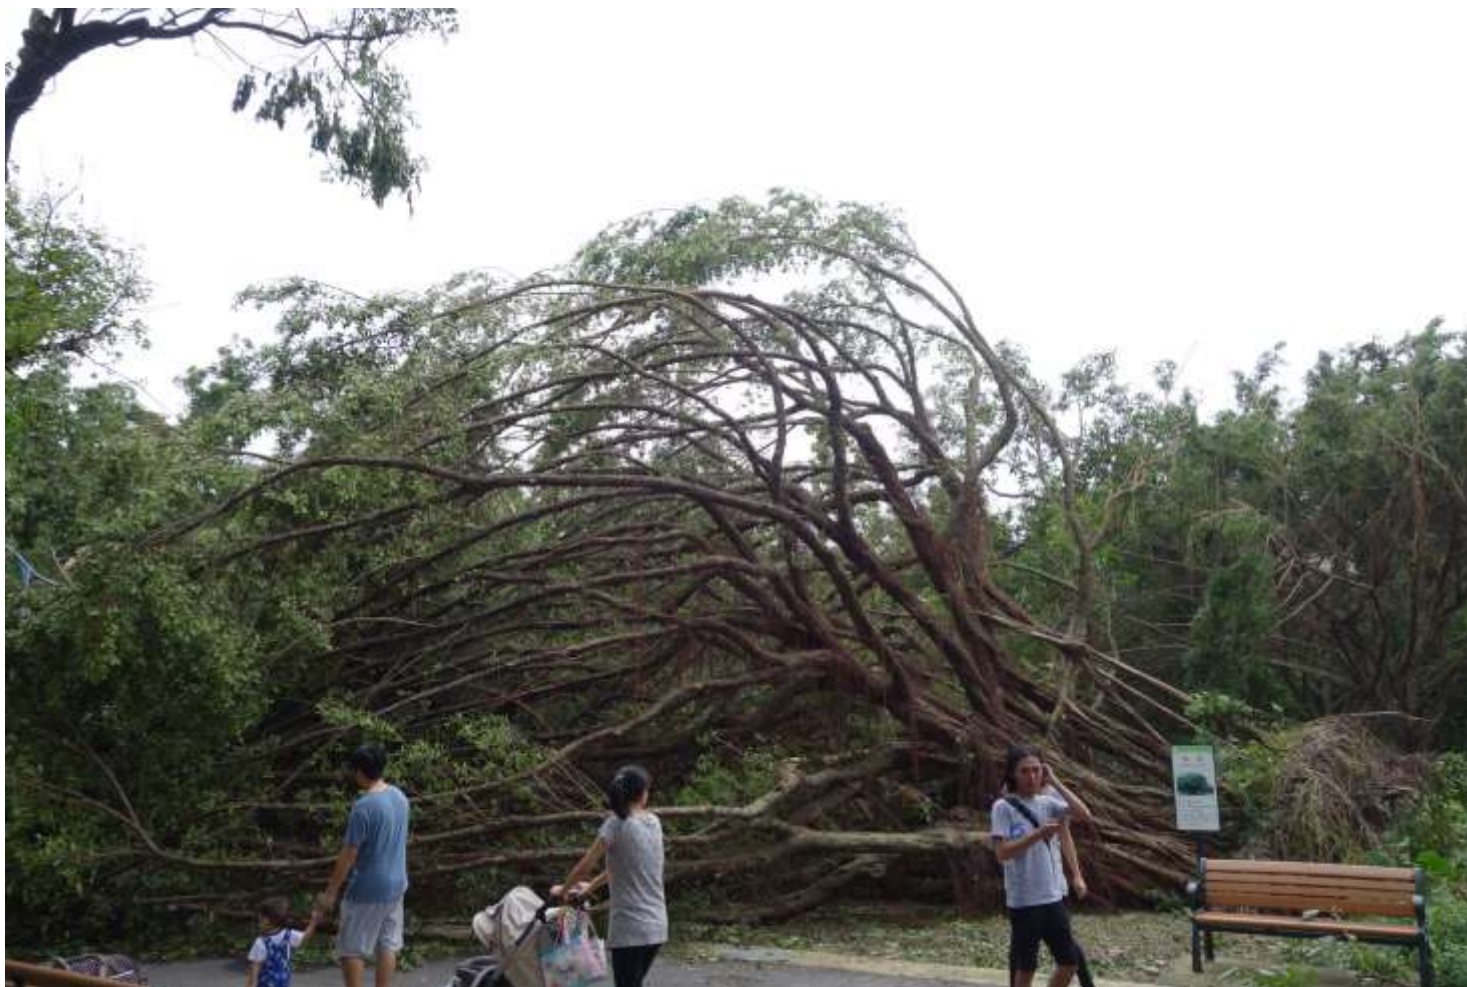
### 3. 樹冠未經修剪，太過茂密，透風率不足

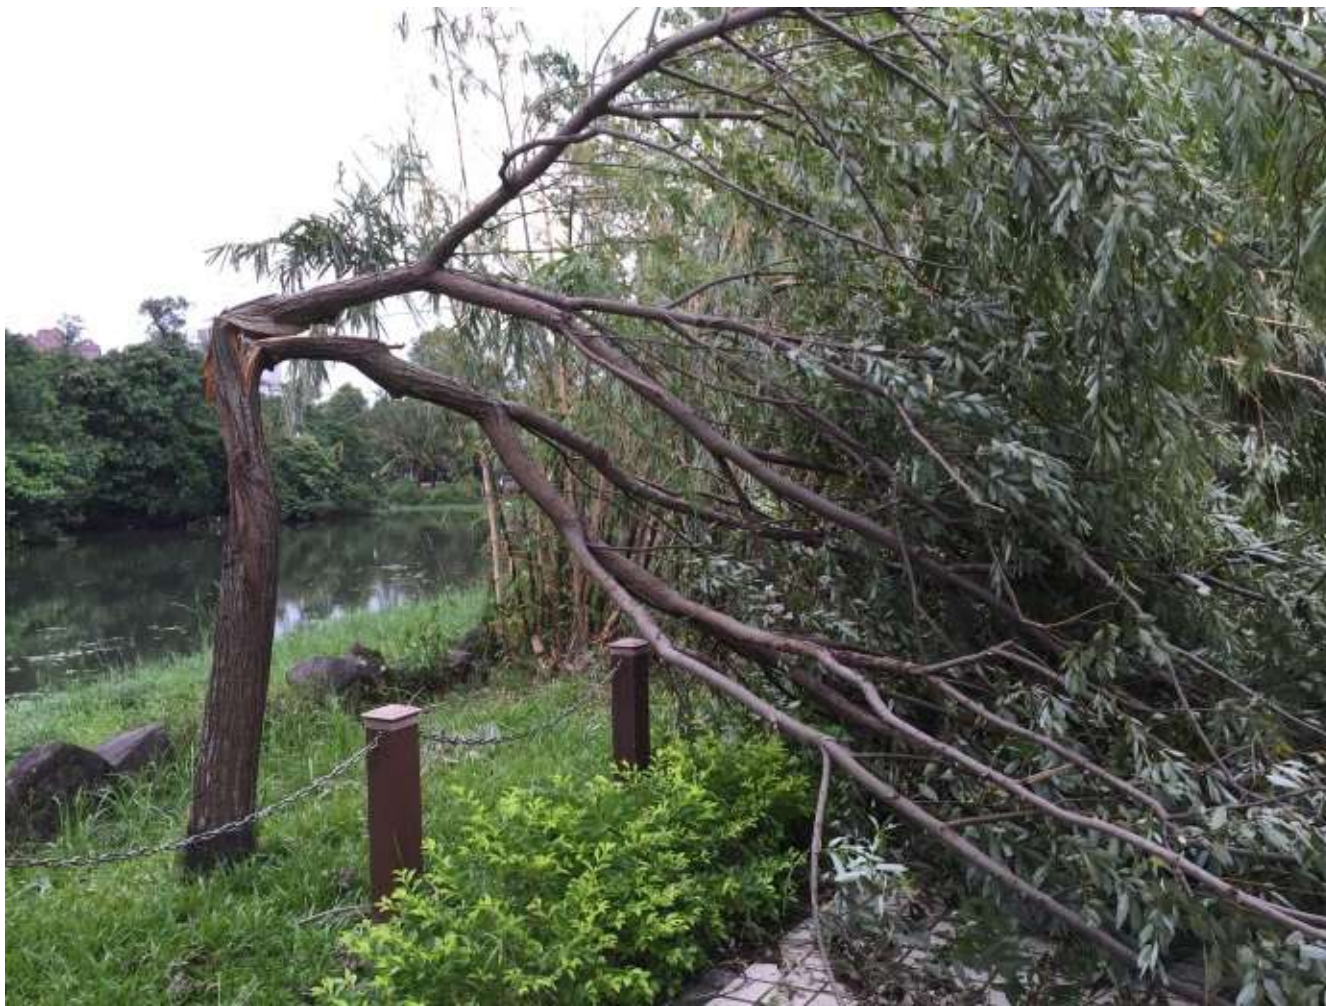
### 3. 樹冠未經修剪，太過茂密，透風率不足

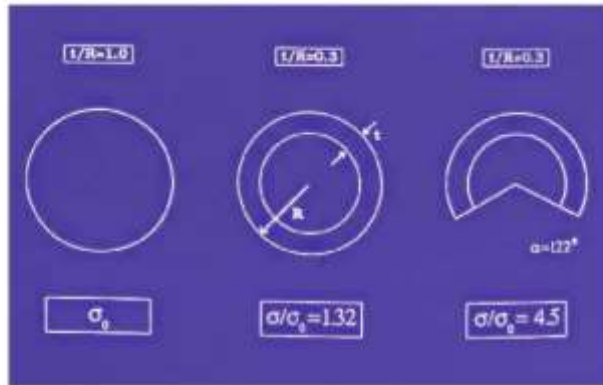
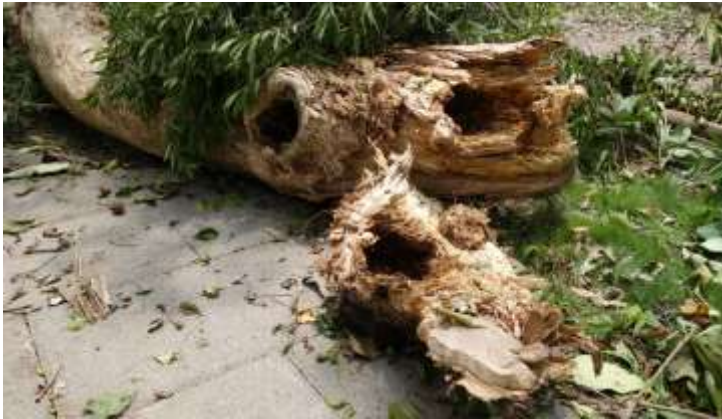
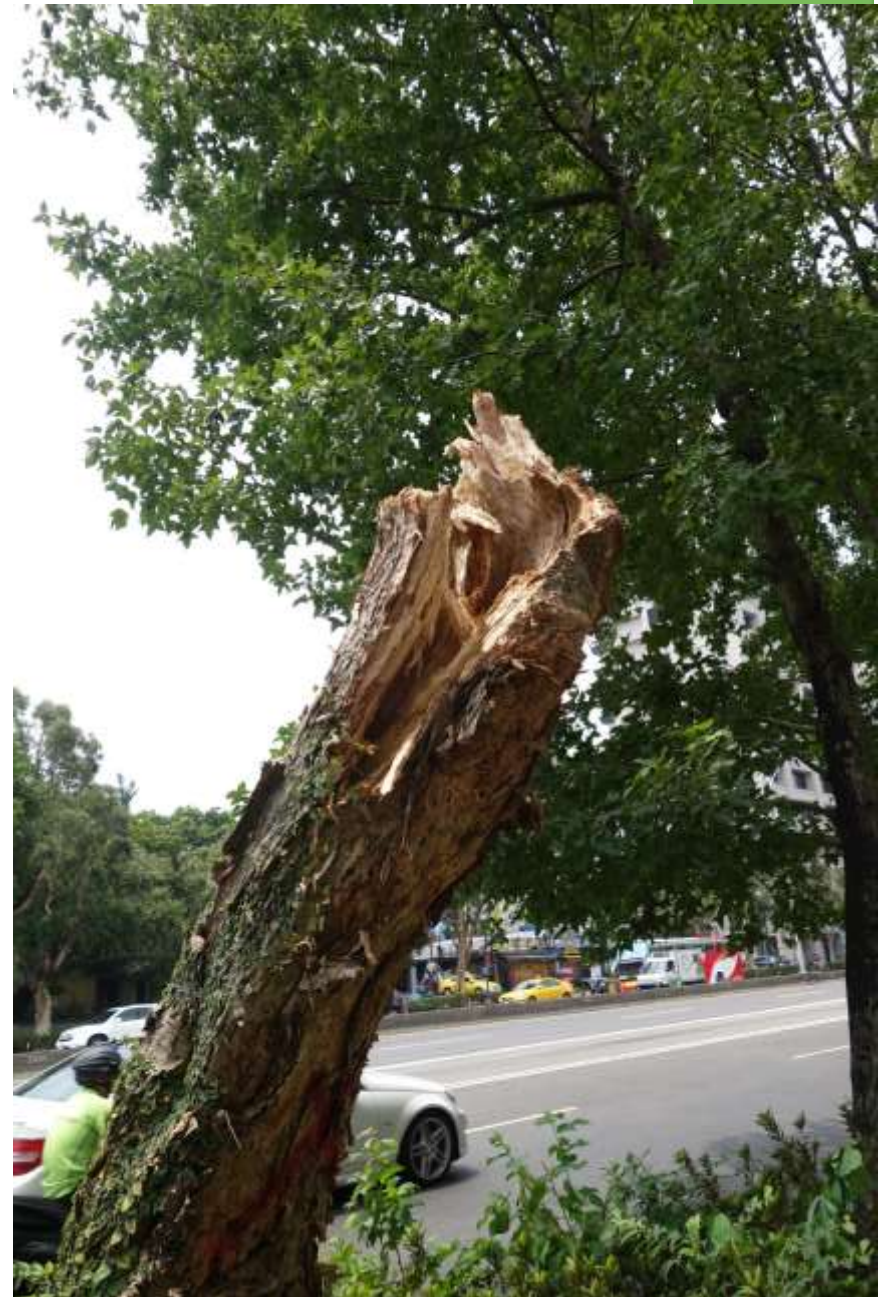
#### 4. 樹幹腐朽空洞比例過大( $t/R < 30\%$ )

有斷裂危險是指 $t/R$ 率降到30%時，  
若開口部位佔幹周的1/3以上時即有危險。  
斷裂部的腐朽沒有開口， $t/R$ 率也不在危險區域。

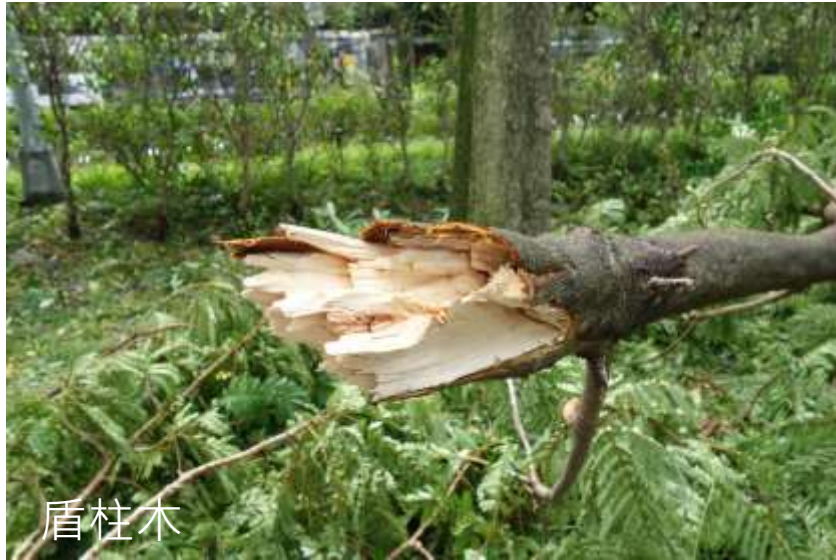
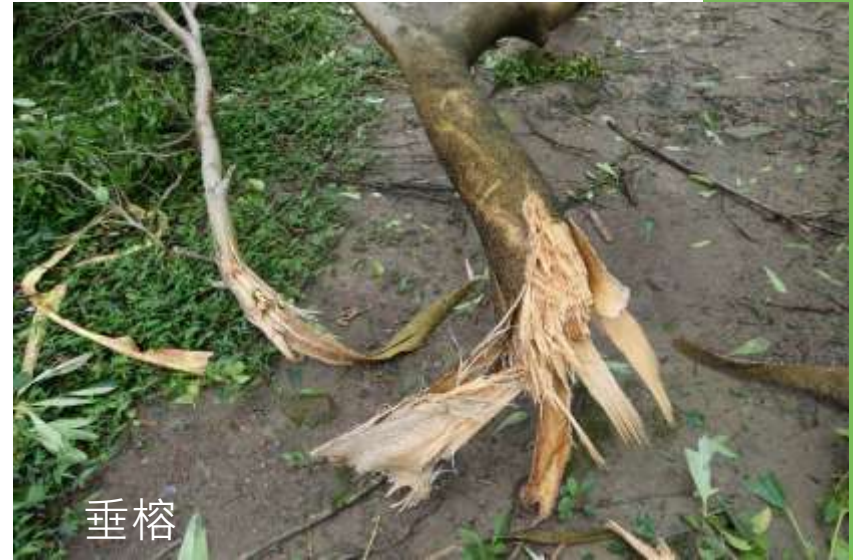
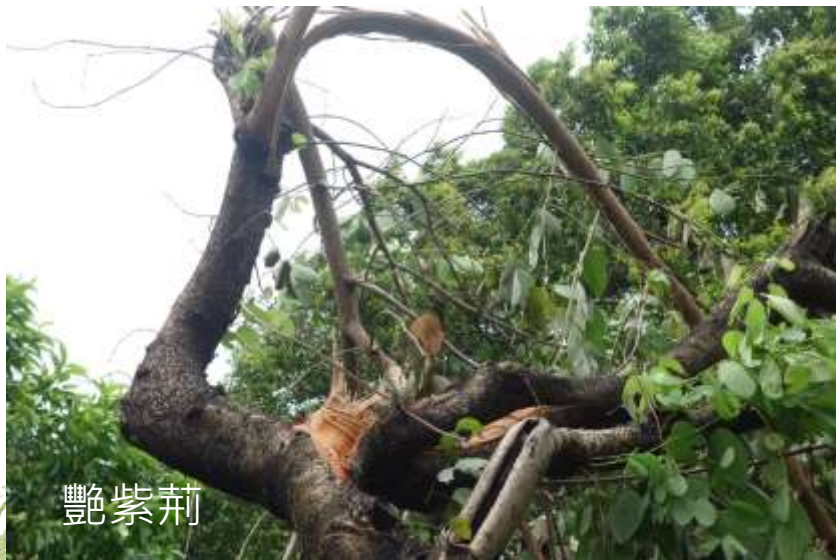
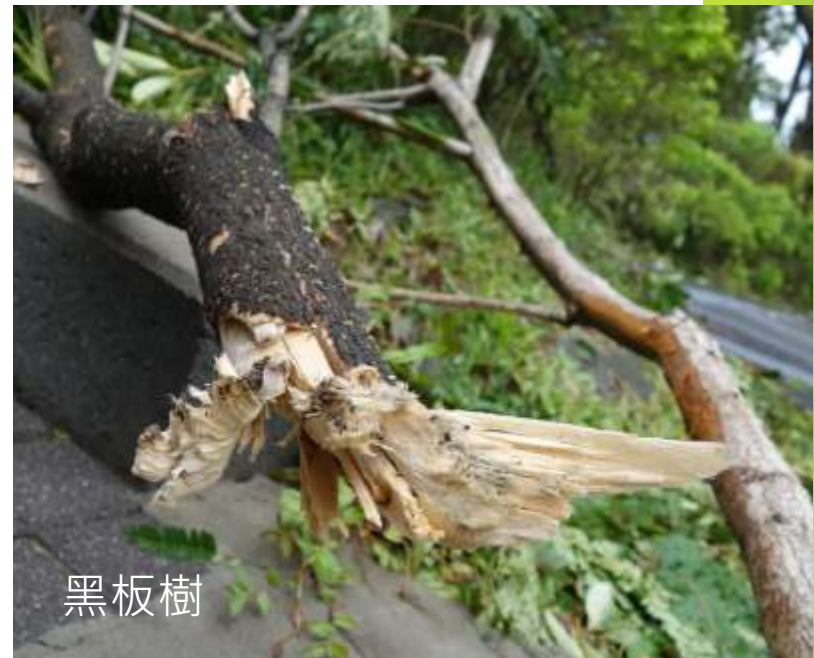
# 1. 樹種選擇：屬質地較脆、易受風斷裂

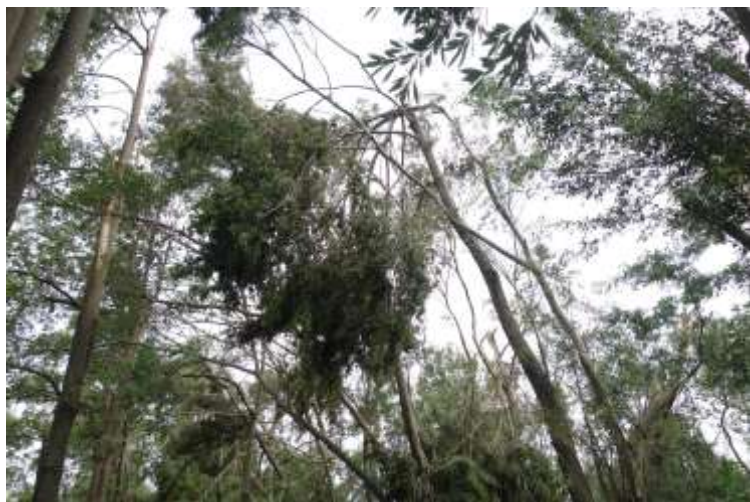
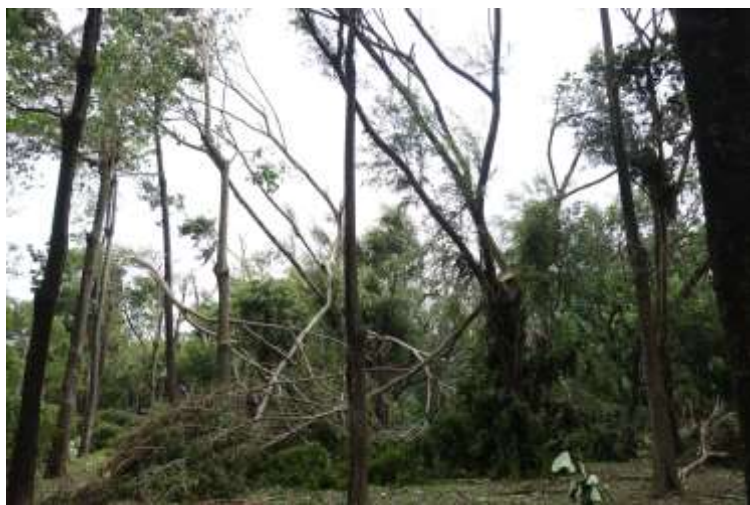
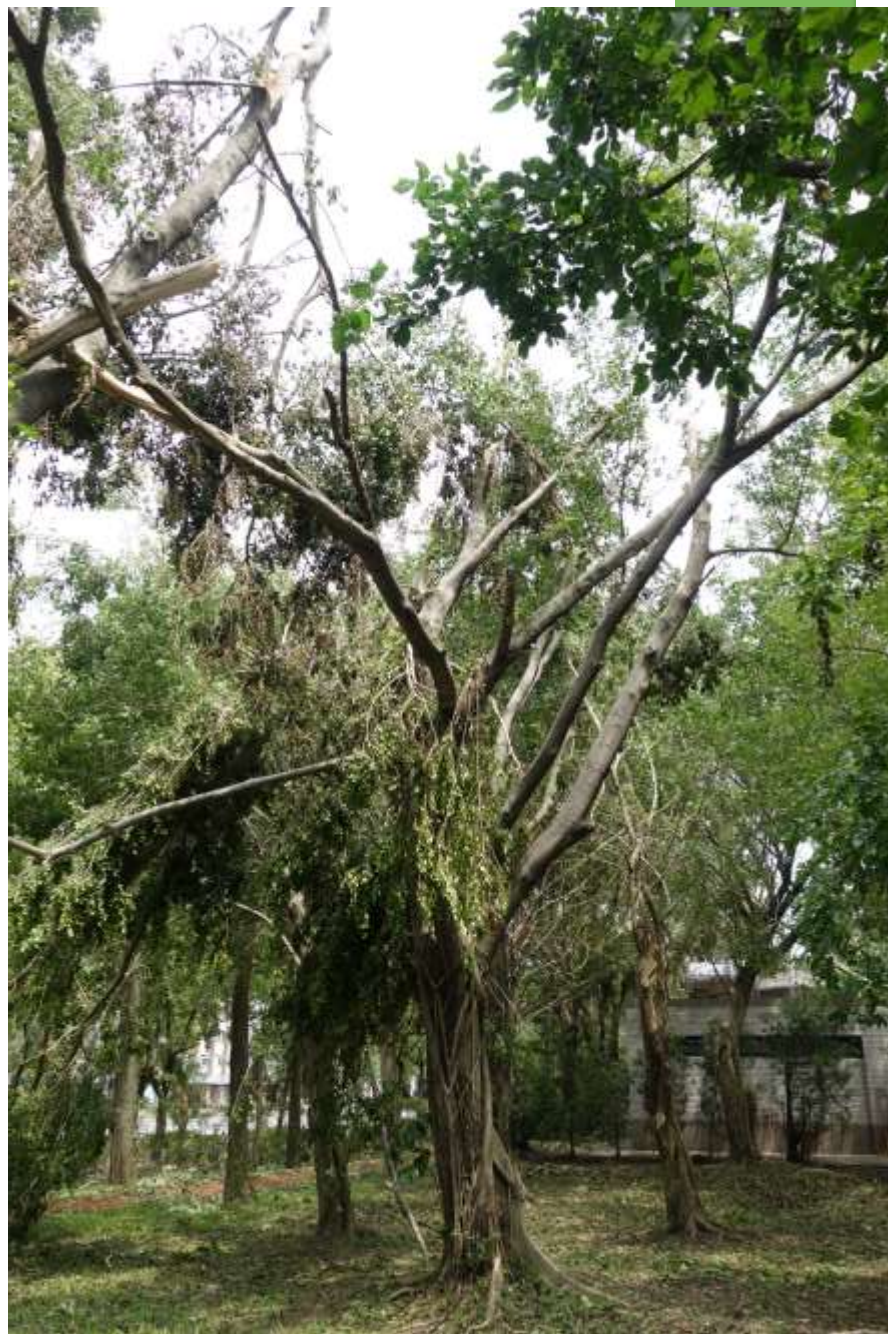
## 2. 枝條比例過長（枝長/枝徑>40）

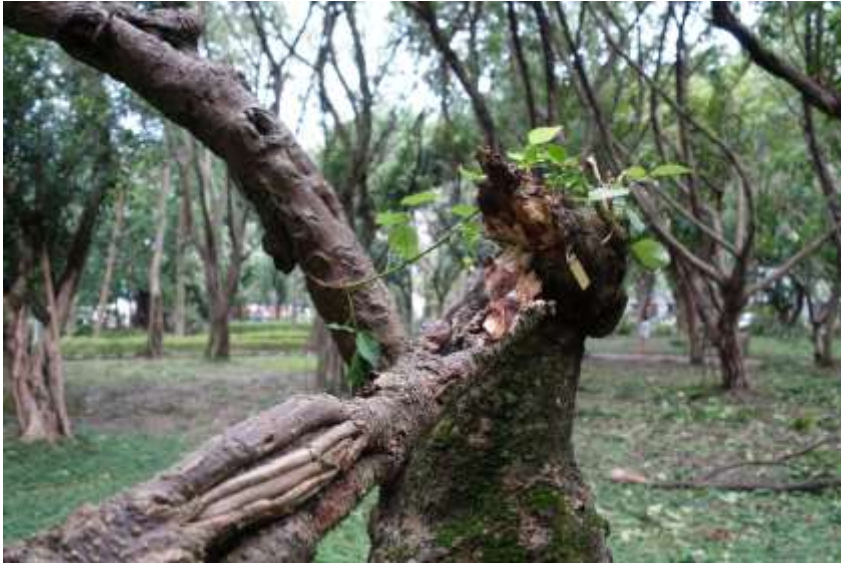
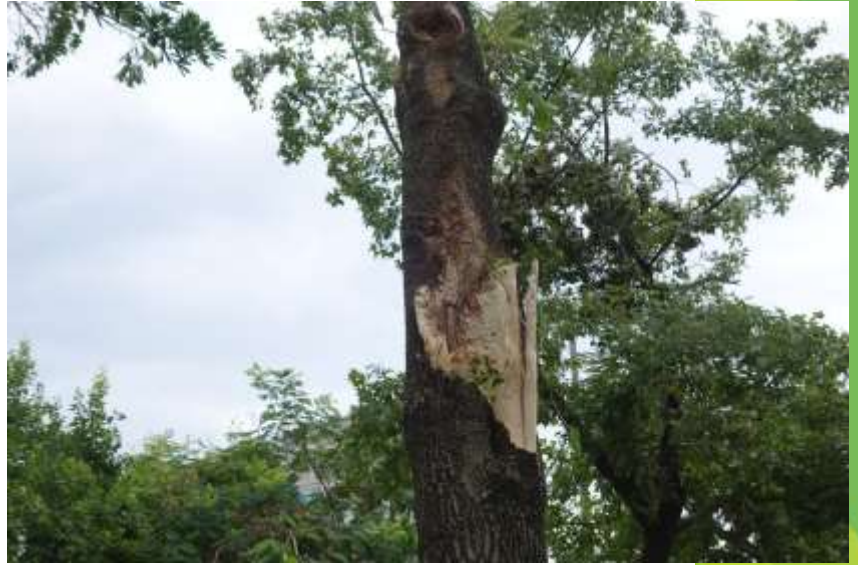
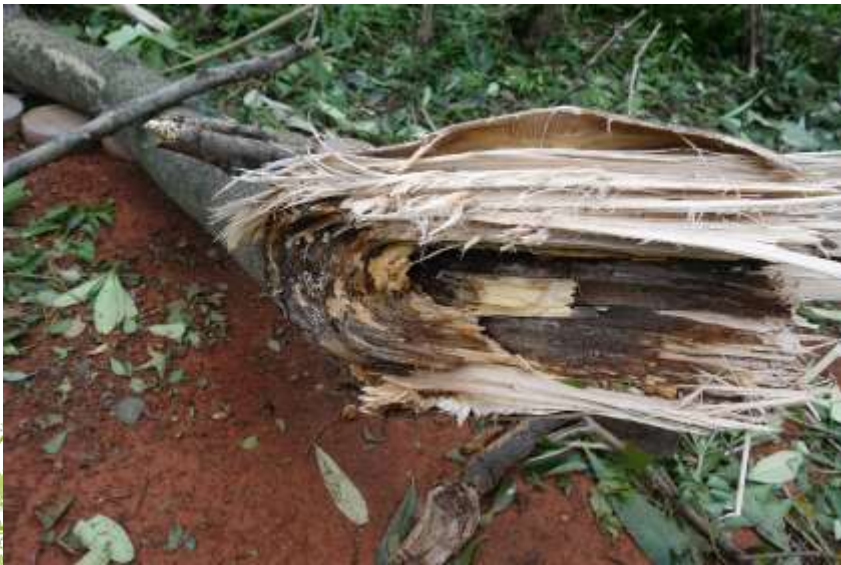
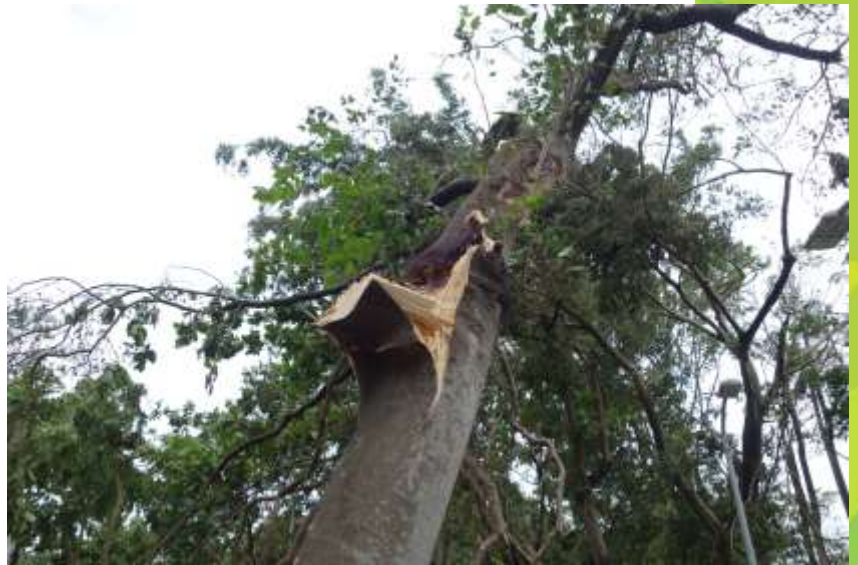
### 3. 内生樹皮(included bark)或枝領(branch collar)腐朽

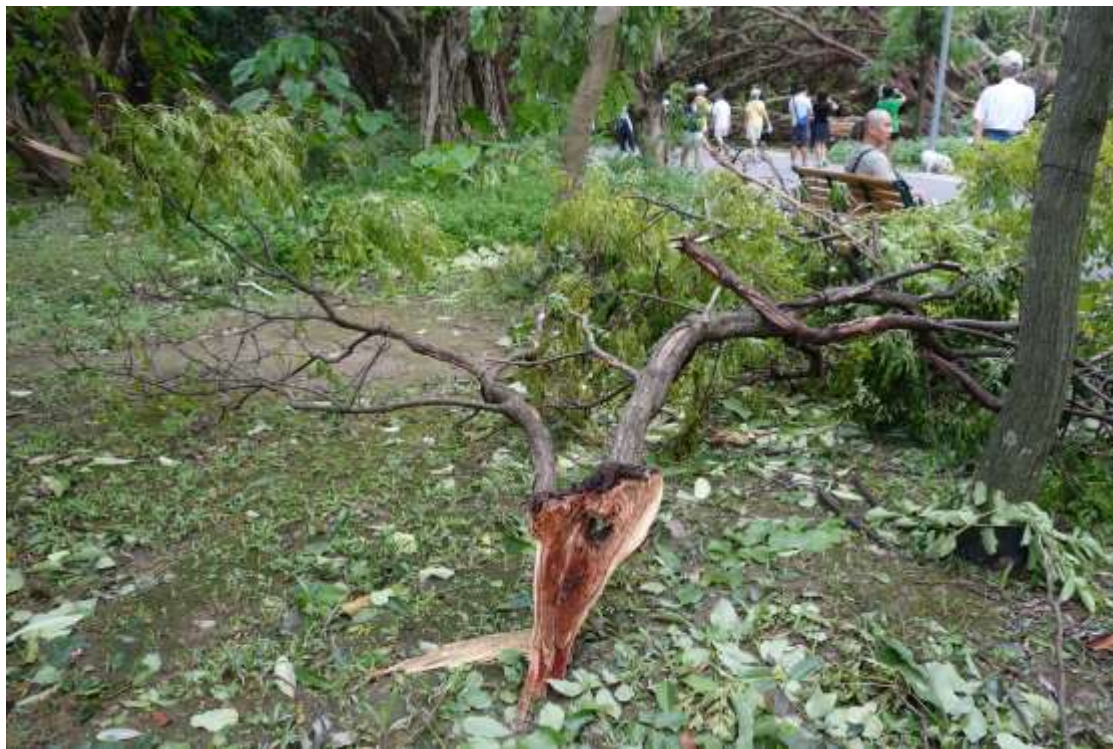
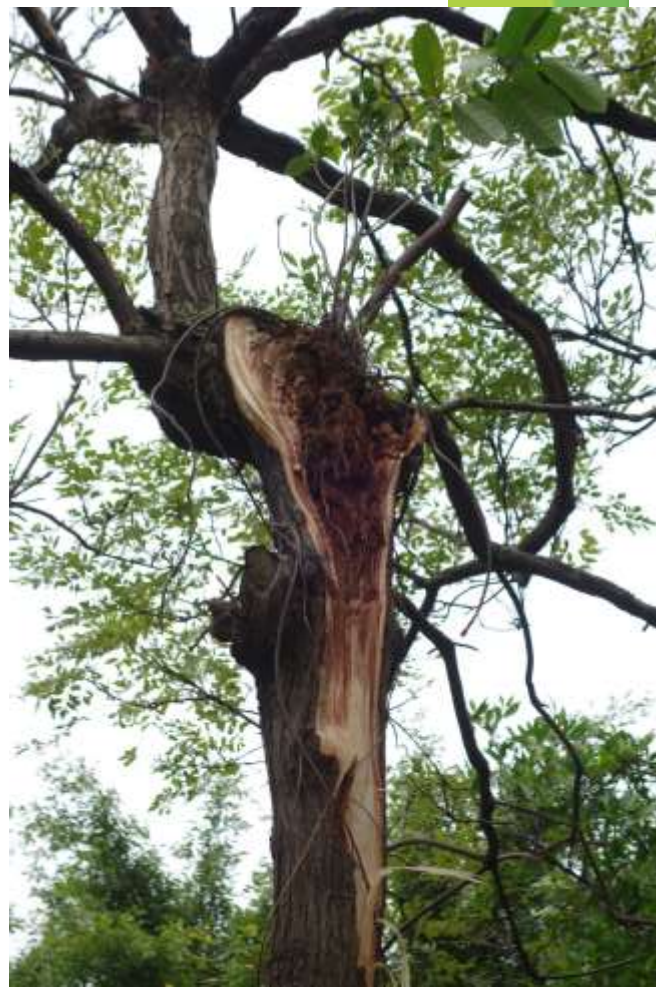
### 3. 內生樹皮(included bark)或枝領(branch collar)腐朽

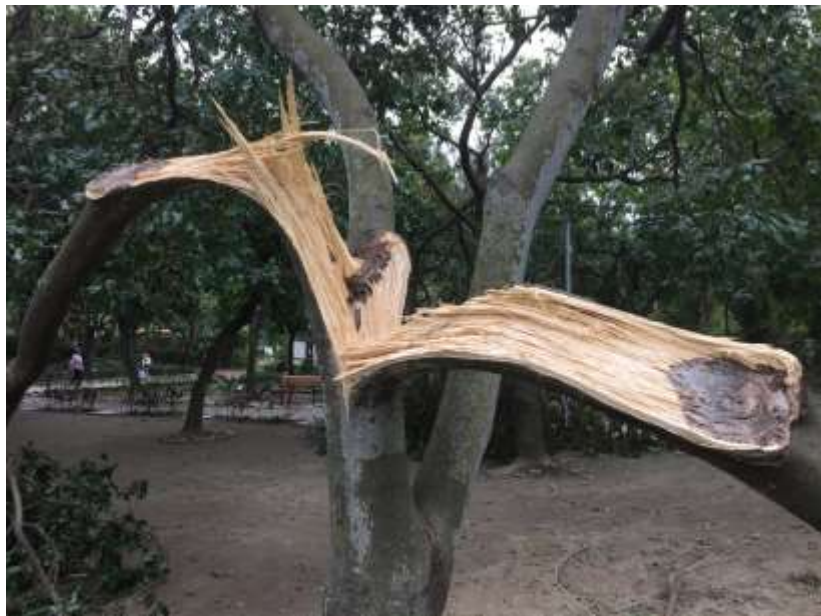
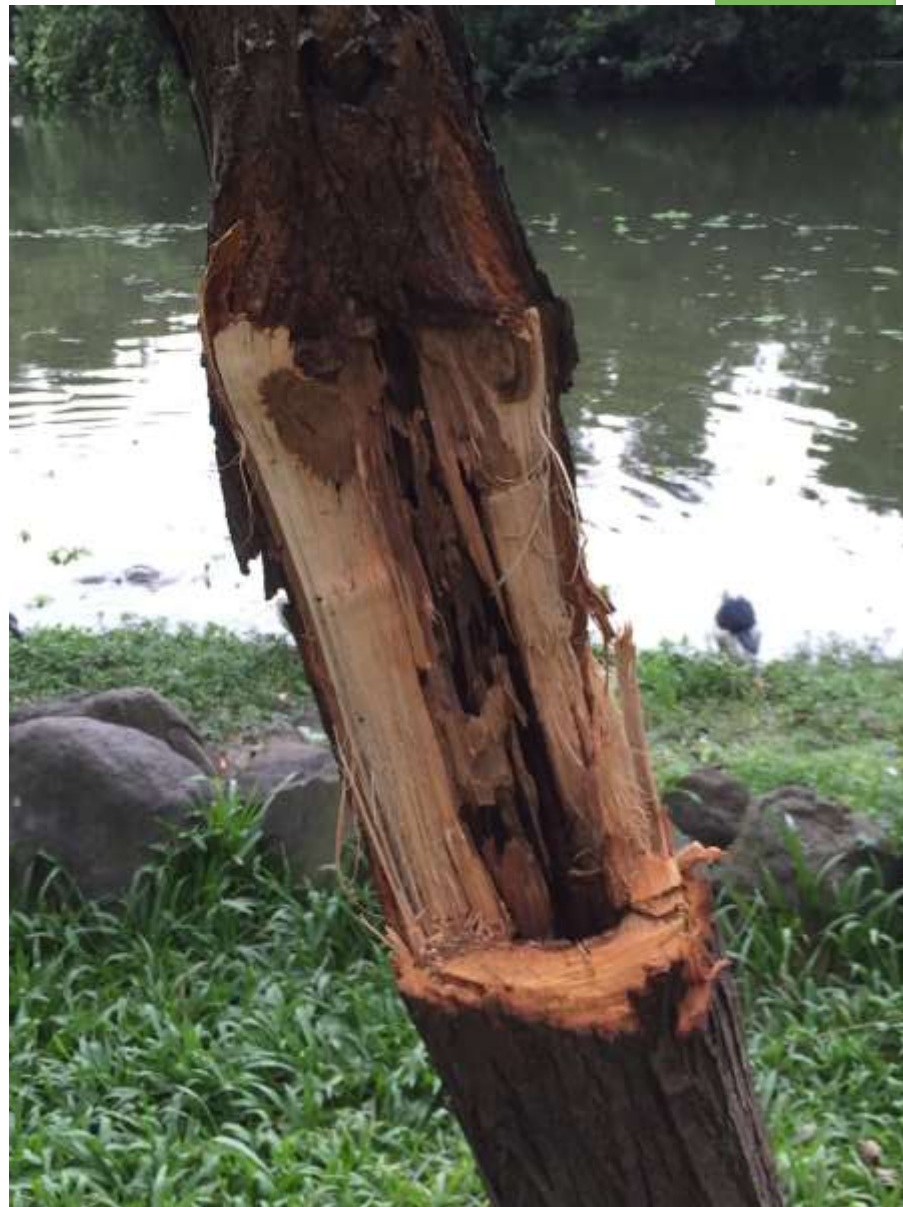
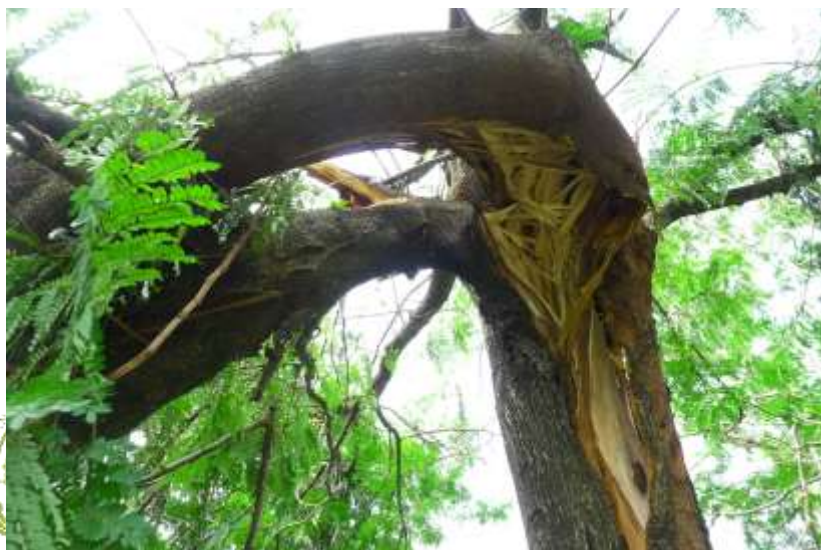
### 3. 內生樹皮(included bark)或枝領(branch collar)腐朽
