# 蘇迪勒颱風樹木勘災說明報告

大安森林公園之友基金會

2015年8月15日

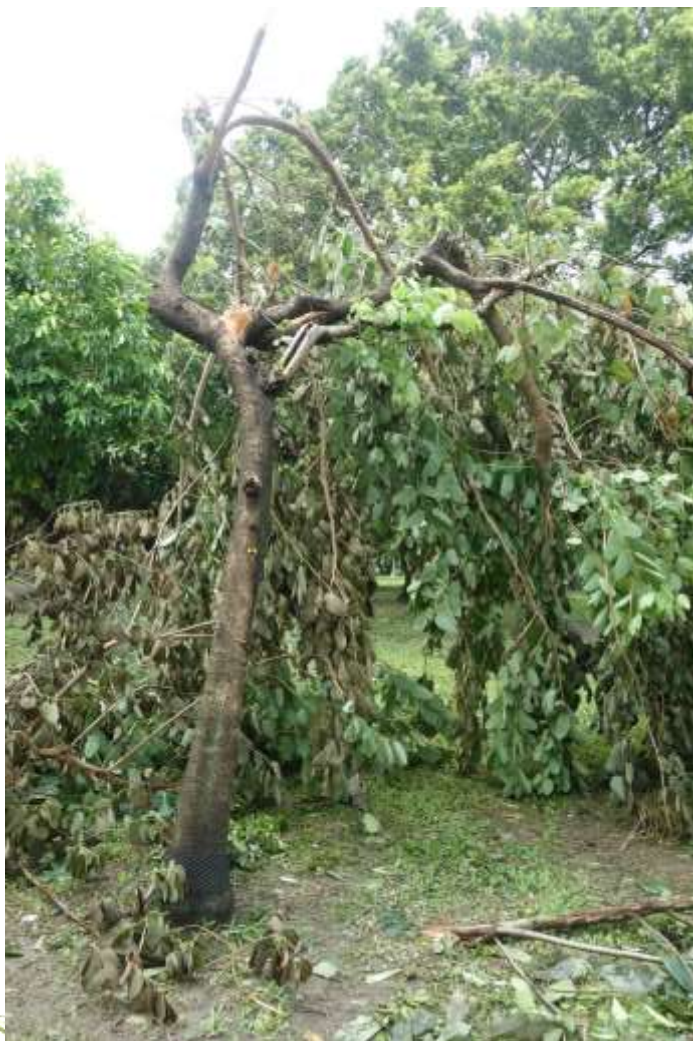
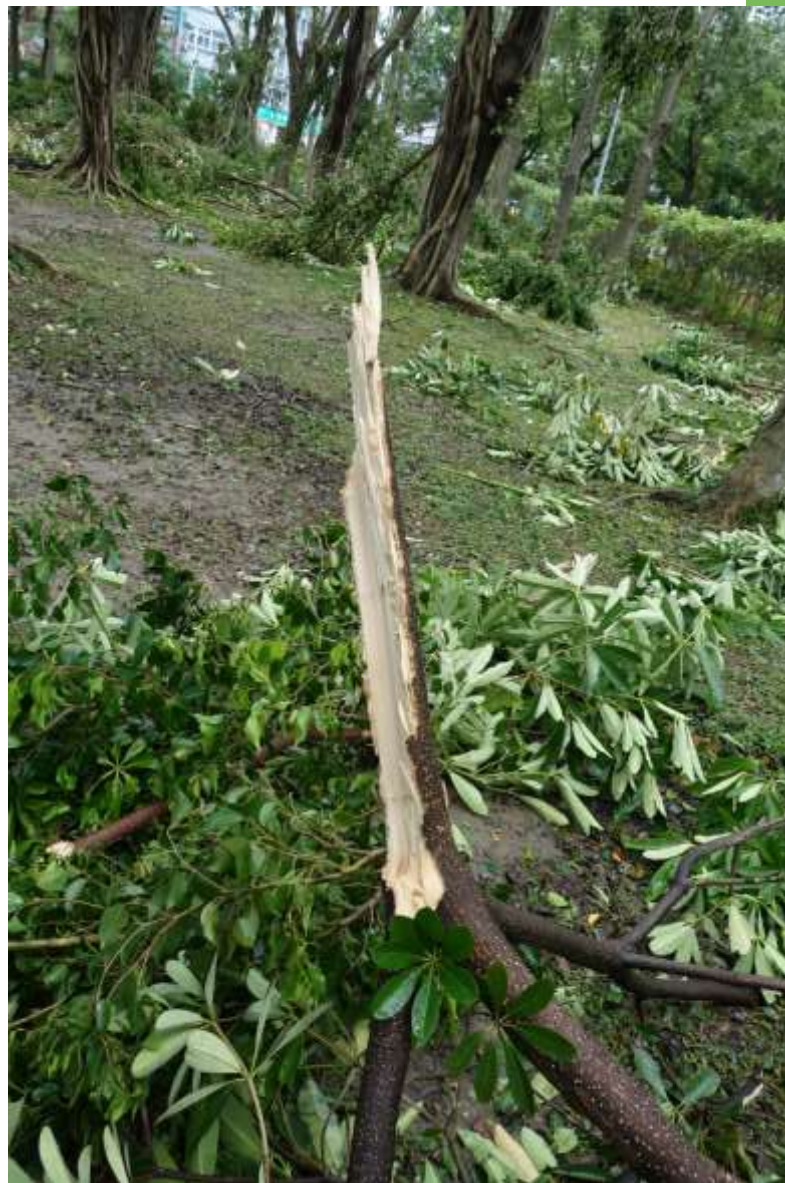
#### 4. 不定芽生成結構不穩定之不定枝

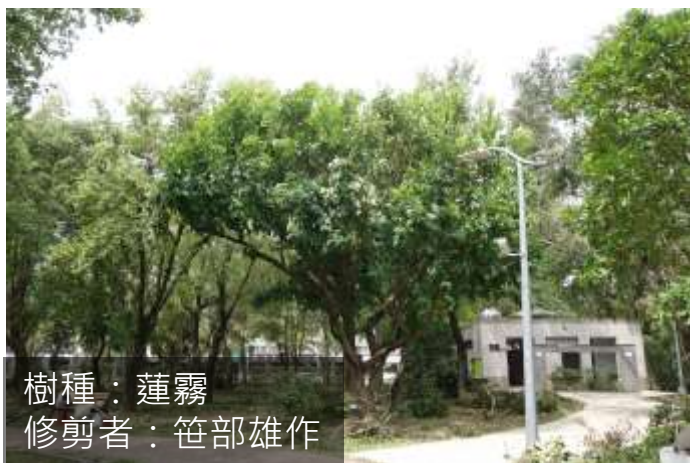
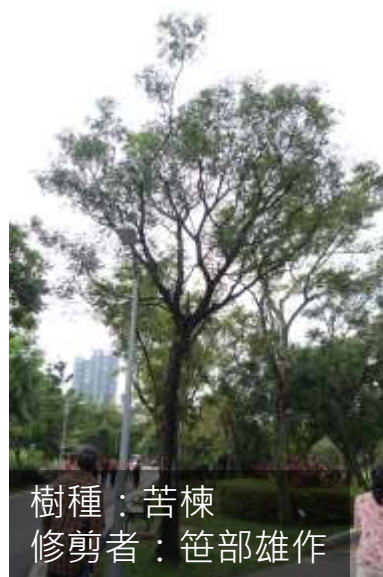
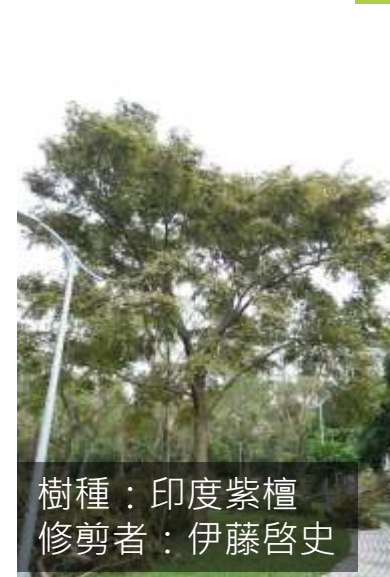
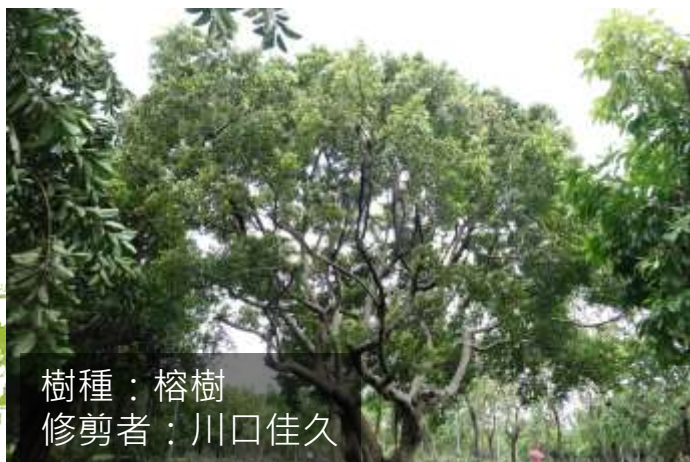
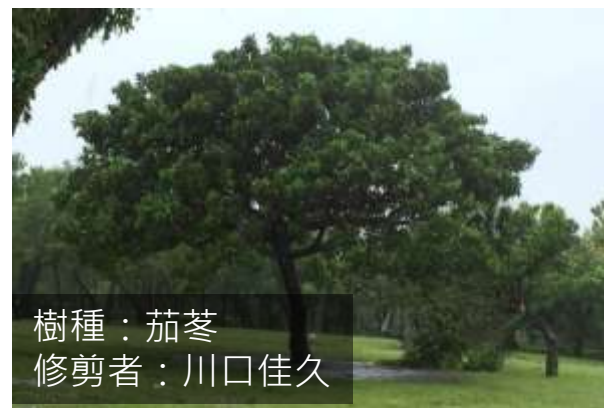
- 經初步調查發現，除艷紫荊因不定芽叢生、質地屬較易撕裂樹種，其他指標性樹木皆無明顯損傷。

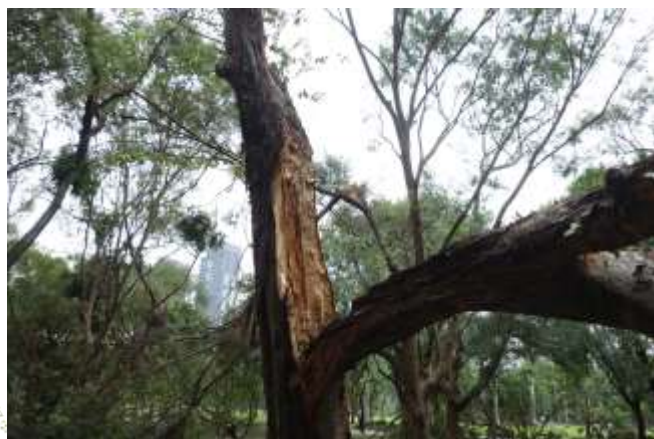
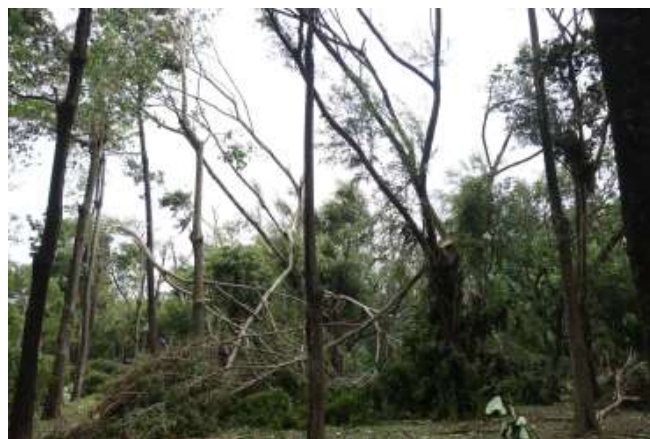
- 本次颱風造成樹木枝條嚴重劈裂、斷裂，前述已提及枝條斷裂、劈裂原因恐因枝條比例過長，或內生樹皮及枝領腐朽造成。
- 本次枝條清理以快速復原公園環境為目的，未有時間慢慢修除樹木腐朽、劈裂處，日後腐朽劈裂處恐有腐朽菌加速入侵，造成樹木結構衰弱之疑慮。
- 另如垂榕，劈裂枝條清除後，餘下枝條比例亦過長，受風面積增加，恐於下次颱風來襲時再次斷裂。
- 建議應請具合格樹木專業證照之從業人員協助評估，並提供後續修剪與管理建議。
