104 年大安森林公園  
樹木區域(建國南路二段)  
修剪計劃案

樹木區域(ABEF 區)修剪紀錄  
成果報告書

2015 年 6 月 19 日

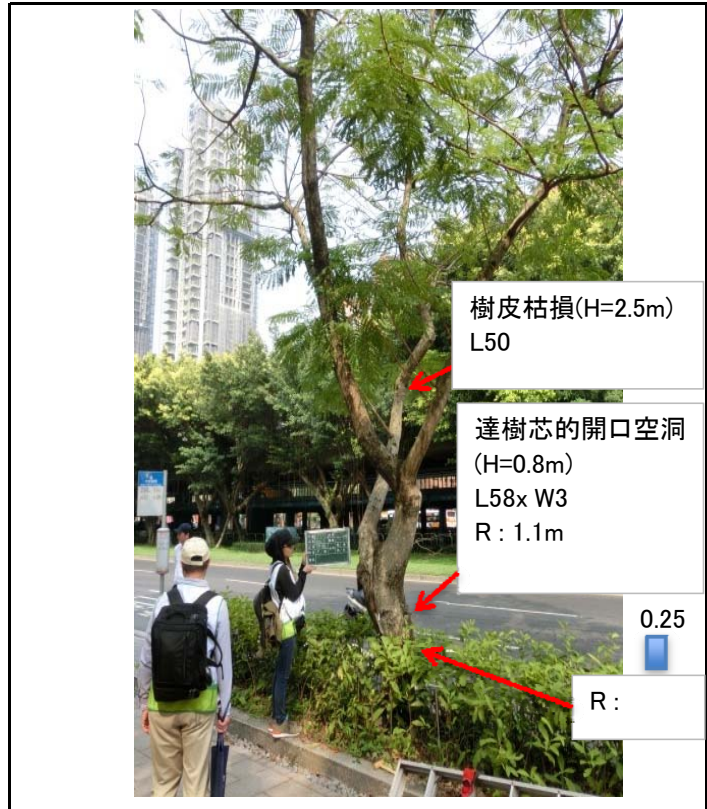
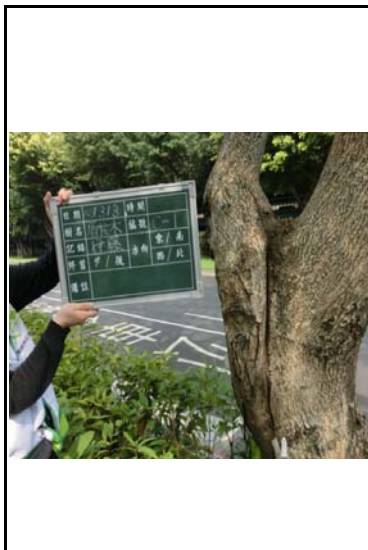
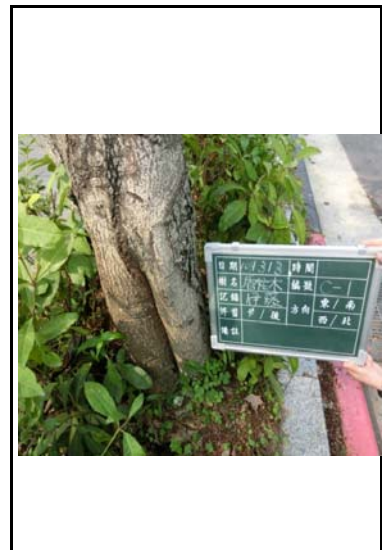
對象樹木

| | 觀點意見 | 樹勢大致上良好, 但樹幹有深的龜裂及樹皮剝離。 | | | | |
| 觀 點 意 見 | 靠車道側的地面上25cm、靠北側的地面上1.1m處經木槌敲診後有異常音, 地面上80~138cm處有龜裂, 縫隙可以看見對面, 因此是相當危險的徵兆。<br>跨出車道側的樹枝, 有約2.5m、寬約50cm樹皮剝離, 因為這樹枝的分歧部有上述的龜裂, 所以是非常危險的樹枝。<br>樹勢較良好, 枝葉密度也高, 所以會更擔心龜裂問題, 需儘早處理。 | | | | | |
| | 判斷理由 | 地面上1.1m龜裂處、從地面上25cm有異常音的地方, 需要做精密診斷。<br>精密診斷前需修剪有龜裂的樹枝。 | | | | |

| 其他特別事項 | 若尚未要重新種樹木時, 為了防止龜裂處造成的損壞, 可修剪突出車道側的樹枝, 同時將樹枝與樹幹用鋼索等綁起來, 防止折枝掉落。 |

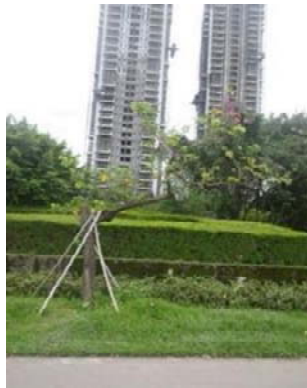
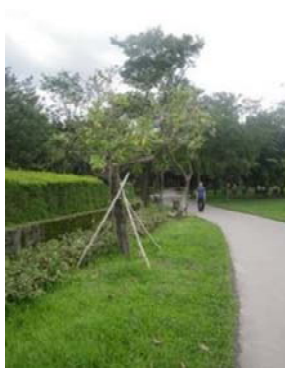
| <p>附註說明</p> <p>1.枝條有腐朽劈裂而修除。(如右照片)</p> | | <p>拍攝方位：由 東 □ · 西 ■ 方向</p> <p>拍攝方位：由 南 □ · 北 ■ 方向</p> | |
