# 104 年大安森林公園樹木區域 (建國南路二段)修剪計劃案 樹木區域(CDGH 區)修剪紀錄 成果報告書

藍山園藝有限公司  
(中華民國 104 年 6 月 20 日)

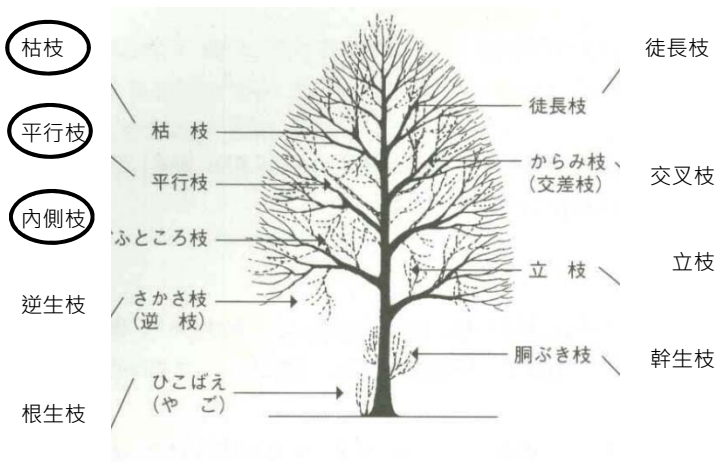
| 目視確認<br><input checked="" type="checkbox"/> 1. 樹幹腐朽・開口空洞 <input checked="" type="checkbox"/> 2. 樹頸腐朽・開口空洞<br><input type="checkbox"/> 3. 分枝處異常 <input type="checkbox"/> 4. 結構枝腐朽・開口空洞<br><input type="checkbox"/> 5. 結構枝有不可保留的病蟲害<br><input type="checkbox"/> 6. H/D比・樹高/樹頸直徑 > 50 <input type="checkbox"/> 7. H/D比・枝長/枝條直徑 > 40 | | 修 剪 前 | 修 剪 後 |
| <b>附註說明:</b><br>1. 主幹基底根領處有腐朽・並且有長菇羣情形 (如右照片)。 | | | |

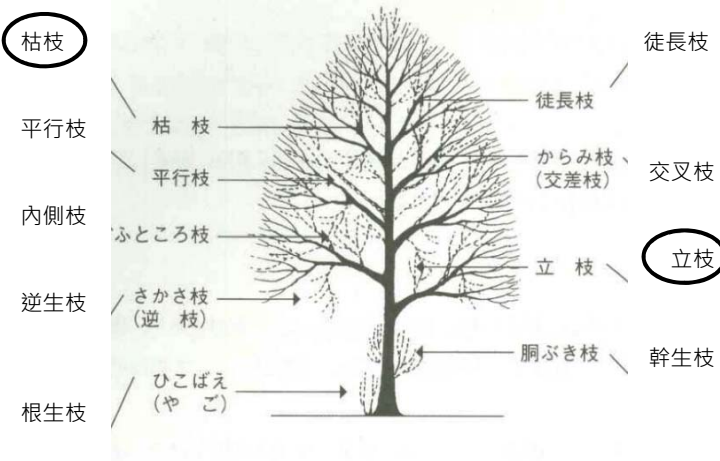
| 附註說明:<br>1.整枝疏伐。<br>2.主幹內部有腐朽。 | | | |

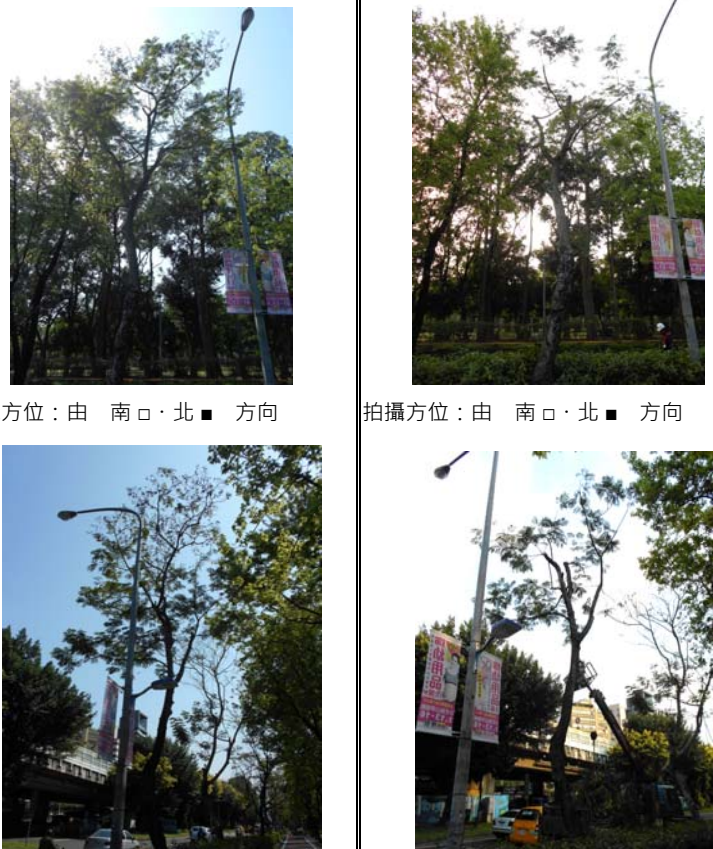
| 附註說明：<br>1. 主幹腐朽開口處 > 主幹周長的1/3，在根領處呈嚴重腐朽狀，日後有可能會倒伏。<br>2. 因此修剪以減除雜枝外，進行整枝疏伐，減輕副主枝條荷重。<br>3. 危木C-8。 | | | |

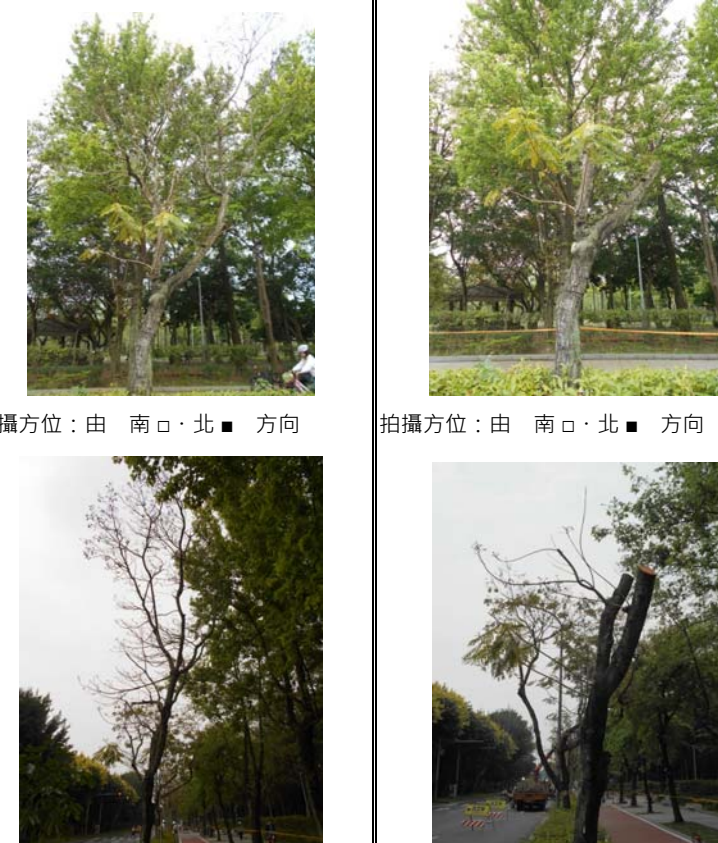
| 附註說明：<br>1. 主幹歪斜嚴重，日後有可能會倒伏。<br>2. 因此修剪以減除雜枝外，進行整枝疏伐，減輕副主枝條荷重。<br>3. 危木C-9。 | | 拍攝方位：由 南 □ · 北 ■ 方向 | |

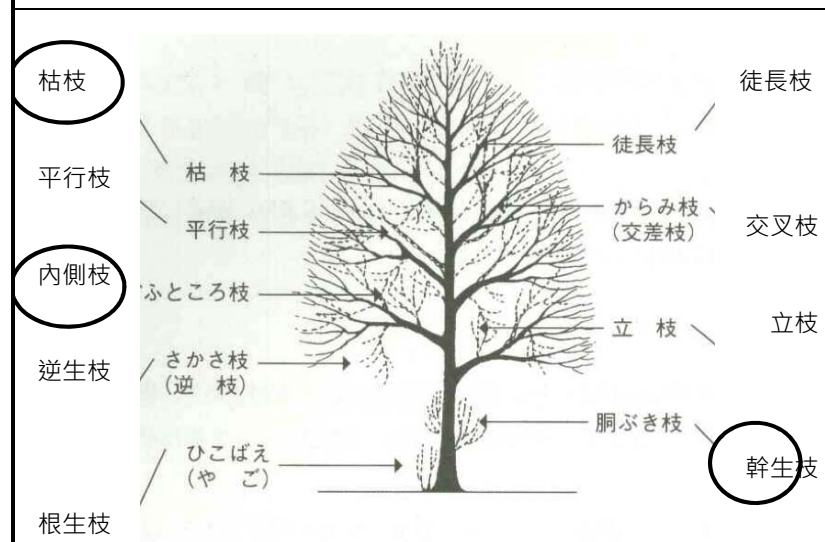
| 1.不定根枝條眾多。 | | | |

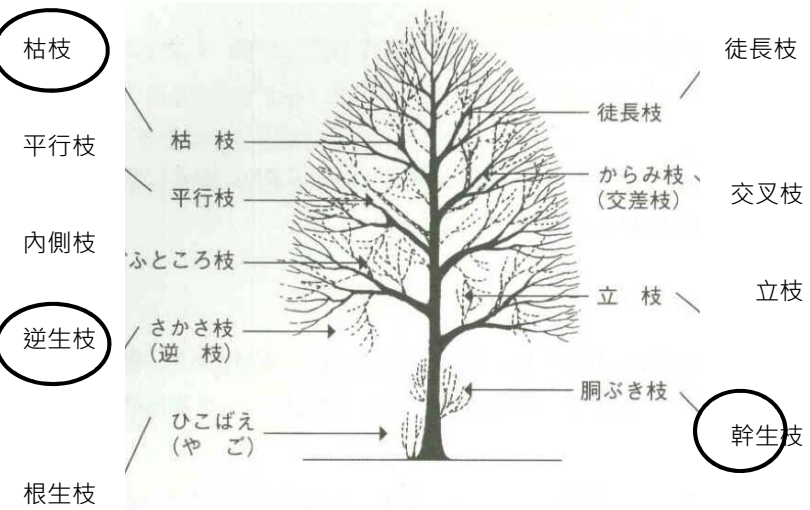
| 1.主幹有歪斜現象。 | | | |

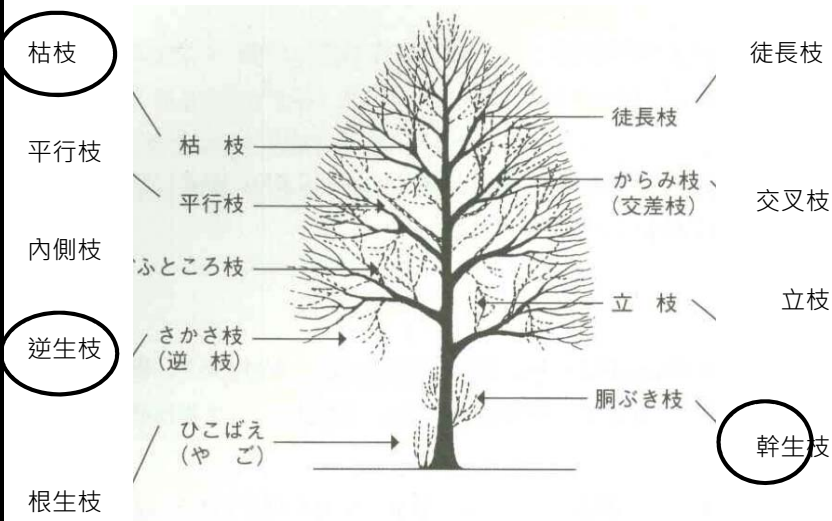
| 1.主幹有歪斜現象。 | | | |

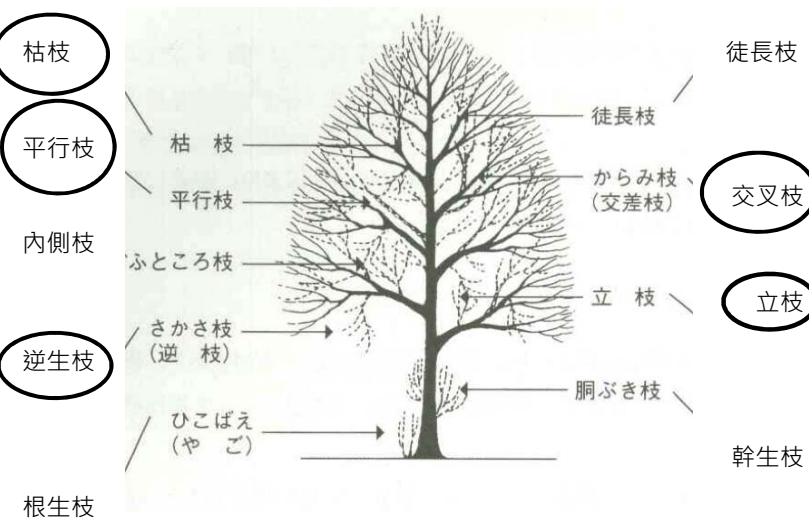
| <b>附註說明：</b><br>1.在根領處有腐朽現象產生。<br>2.修剪除減除雜枝外，進行整枝疏伐，減輕副主枝條荷重。<br>3.危木D-6。 | | | | |
