# 都市中的樹木管理與修剪 以大安森林公園為例

陳鴻楷 大安森林公園之友基金會副執行長  
李佩蓉 大安森林公園之友基金會

## THE MANAGEMENT AND PRUNING OF URBAN TREES A CASE STUDY OF DAAN PARK

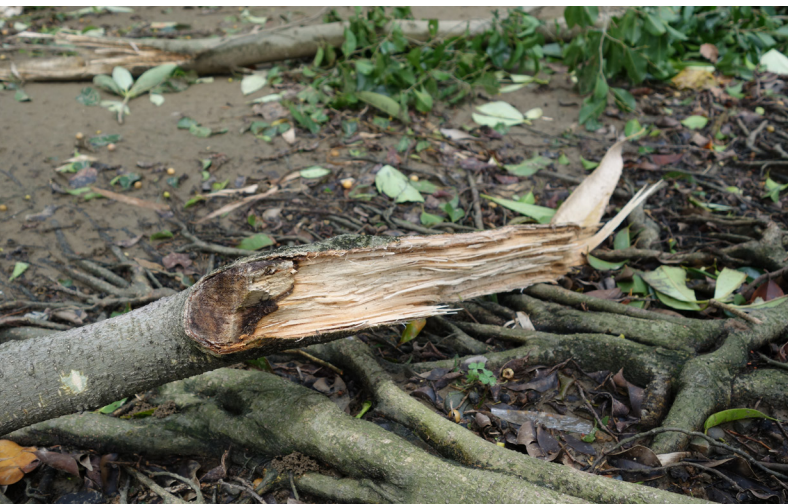
看起來濃綠茂密的樹，必然就是安全的樹嗎？今年蘇迪勒颱風、杜鵑颱風相繼來襲，也給了大安森林公園兩次最佳的考驗，大自然的風洞測試讓台灣長久以來的樹木管理鄙見無疑…颱風來襲的隔日清晨六點，我走了大安森林公園一周，發現倒樹、斷枝皆有明顯的腐朽點，更令人怵目驚心的是在一、二十年間種的樹，竟然發現黑網、塑膠繩、甚至美植袋…等包裹土球的材料，皆清

圖 1 劈裂枝條基部幾乎都有腐朽

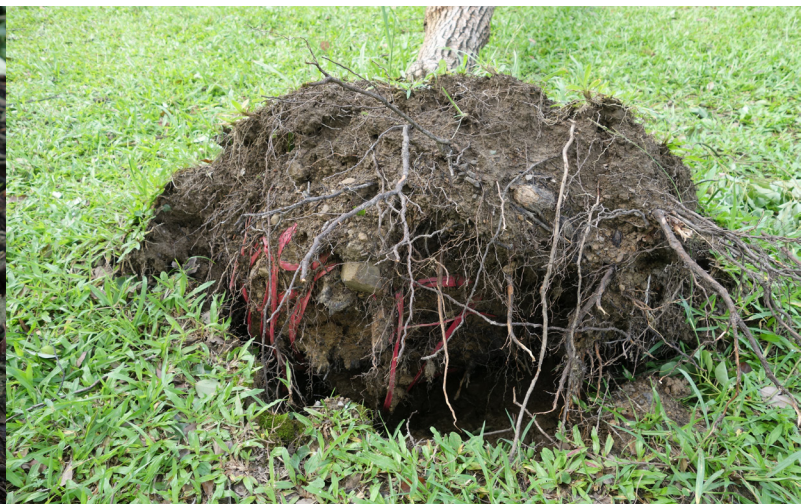
晰可見，倒伏樹木更讓這二十年來植栽工程的工法不成熟之處全浮上檯面。

圖 2 種植時包裹土球用的塑膠繩仍清楚可見

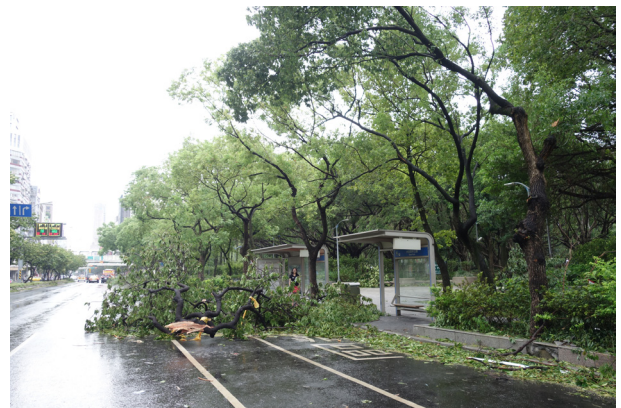
圖 3 蘇迪勒颱風過後，枝條斷裂，影響人車安全。

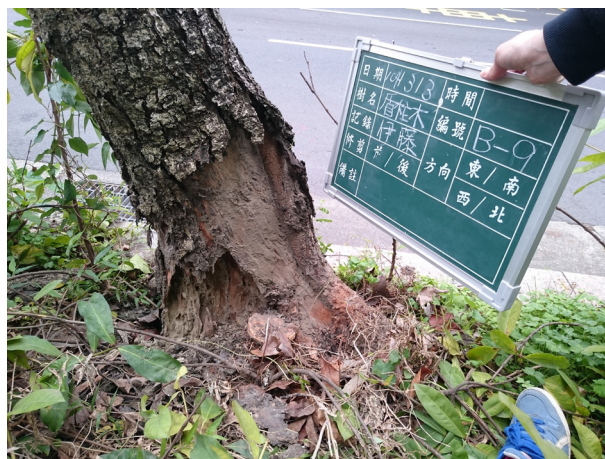
樹木醫診斷時，發現過去枝條劈裂折斷時的傷口已逐漸被腐朽菌入侵，有些樹幹基部已長出菇類子實體，有些甚至已中空腐朽十分嚴重，幾乎有立即倒伏危險。在樹木醫指導下，這樣嚴重結構缺陷的樹本應移除，但礙於這幾年護樹聲浪高漲，加上許多業者專業不足，導致民眾社會觀感不佳，權宜之下，做了縮小樹幅的決定，除了切除腐朽枝條外，更得縮小樹幅、減輕樹冠重量，減少枝條可能受強風吹襲造成斷裂、樹木倒伏的危險。

圖 5 樹木修剪前應經過目視診斷後，決定修剪原則與修剪幅度。

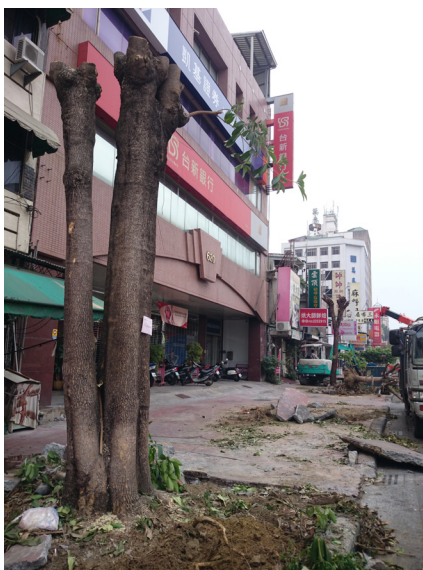
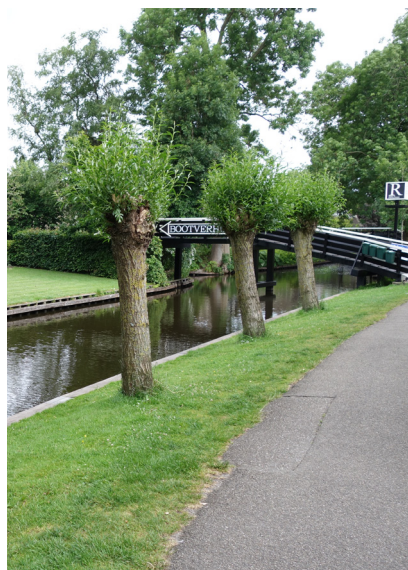
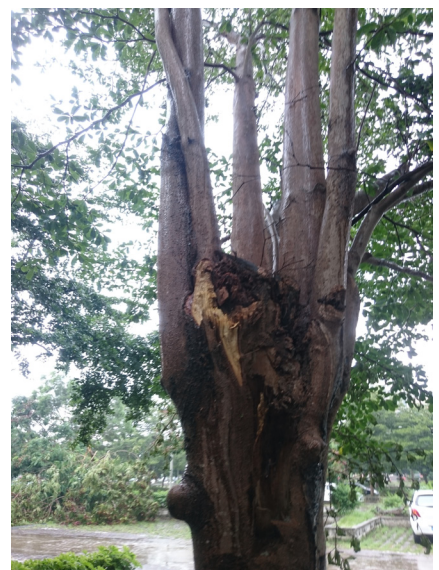
樹木在斷頭修剪或錯誤下刀後，會大量萌發不定芽，但這些不定芽並非從樹心長出、具有結構的枝條，而是結構僅僅連在樹皮上、非常脆弱。這些不定芽長大後，變成粗大的不定枝，當強風一吹襲，這些僅與樹皮相黏的脆弱結構當然容易應聲折斷，成了都市裡人車的隱形殺手。

圖 9 斷頭修剪後，可能產生不穩定的樹木結構，對人車造成莫大威脅。

左：斷頭修剪

中：斷頭修剪後會長出許多不定芽

右：不定芽長成粗壯的不定枝後，結構脆弱，易劈裂折斷

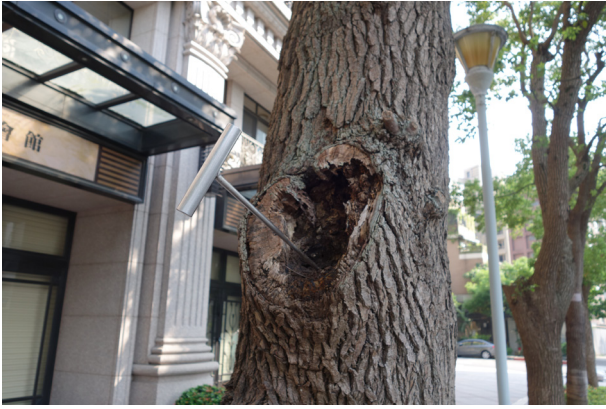
圖 10 修剪位置錯誤，樹木無法包覆癒合切口，造成腐朽菌入侵

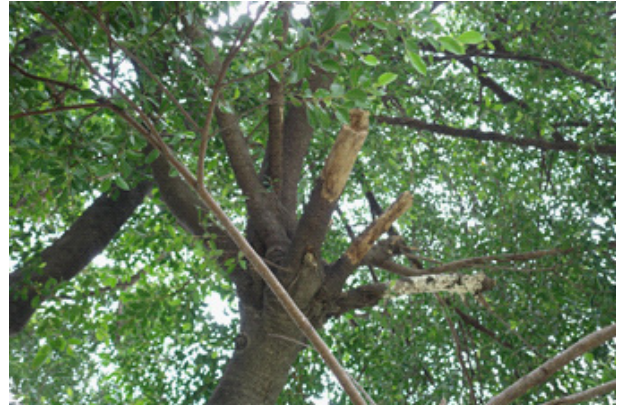
圖 11 樹木修剪位置錯誤，枝條留得太多，造成腐朽菌入侵

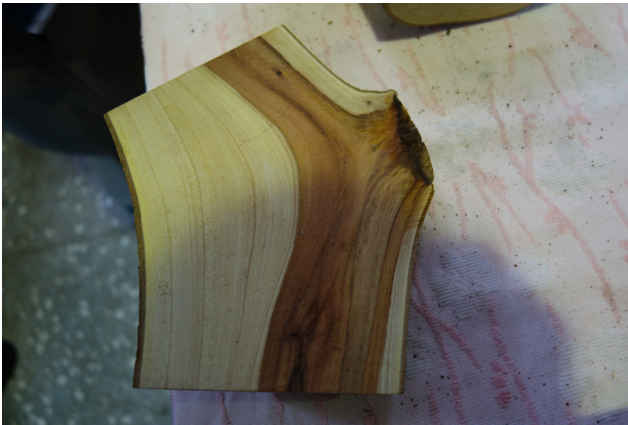
圖 12 修剪位置錯誤，樹木無法包覆癒合切口，造成腐朽菌入侵，樹木產生變色材

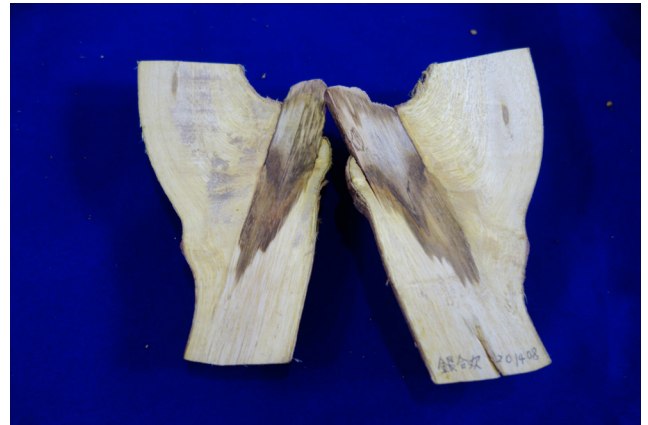
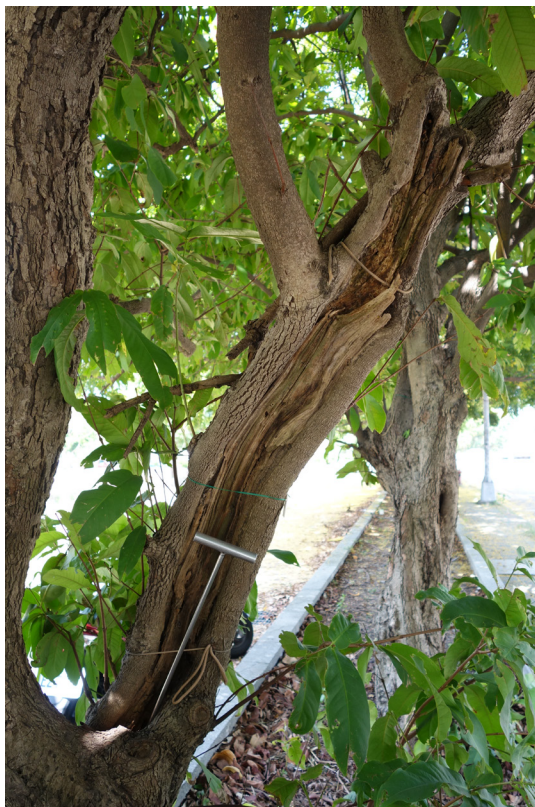
圖 13 修剪位置錯誤也會造成腐朽菌從切口入侵，進而導致樹體腐朽空洞、容易折斷或倒伏

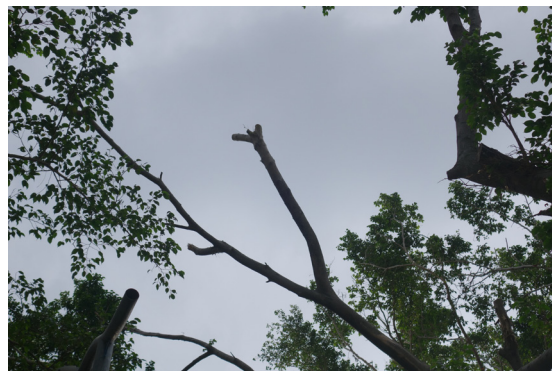
圖 14 修剪位置不當

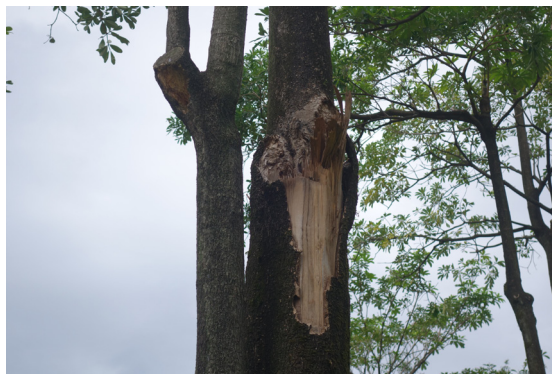
圖 15 樹木劈裂未處理

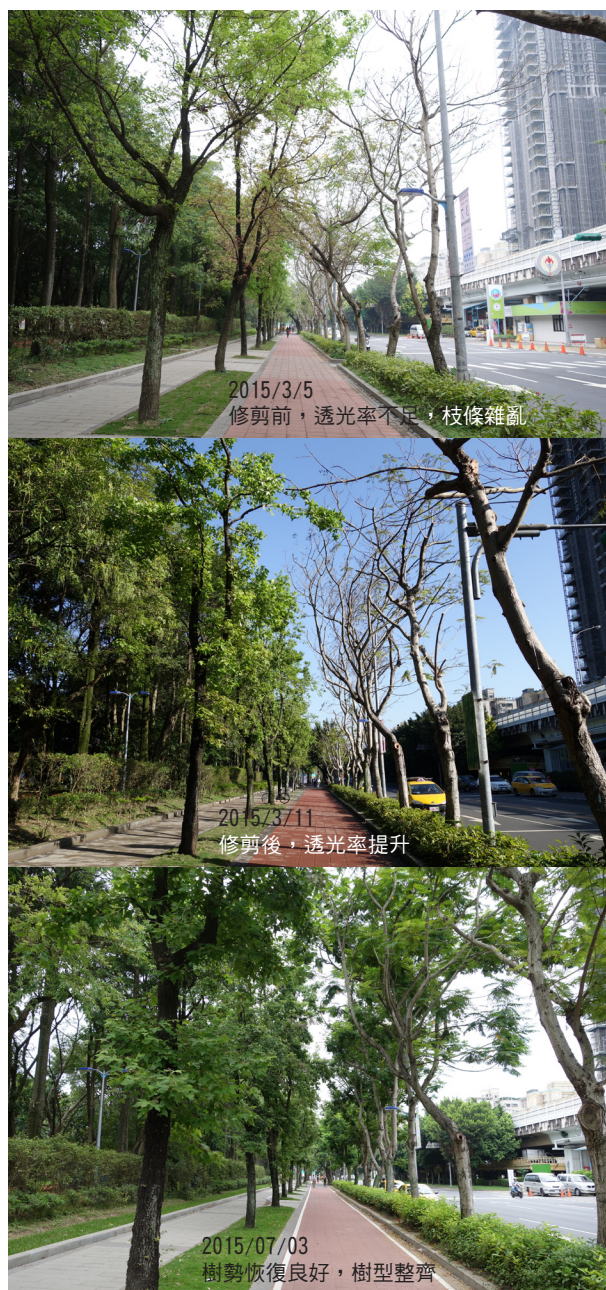
圖 22 大安森林公園行道樹修剪前後情況對照

大安森林公園鄰車道側種植一排盾柱木，屬速生樹種，枝條容易相黏、劈裂，樹型亦雜亂無章，日本樹木醫考量樹木結構不穩定的因素，「縮小樹幅」成了這一整排的樹木最重要的修剪原則。經過修剪後，樹型被矯正回原來應有的位置，雖然有民眾認為修剪幅度過大，但經過四個月後，樹勢恢復良好，樹型也變得整齊了，這堪稱是台北市最漂亮的一排行道樹！

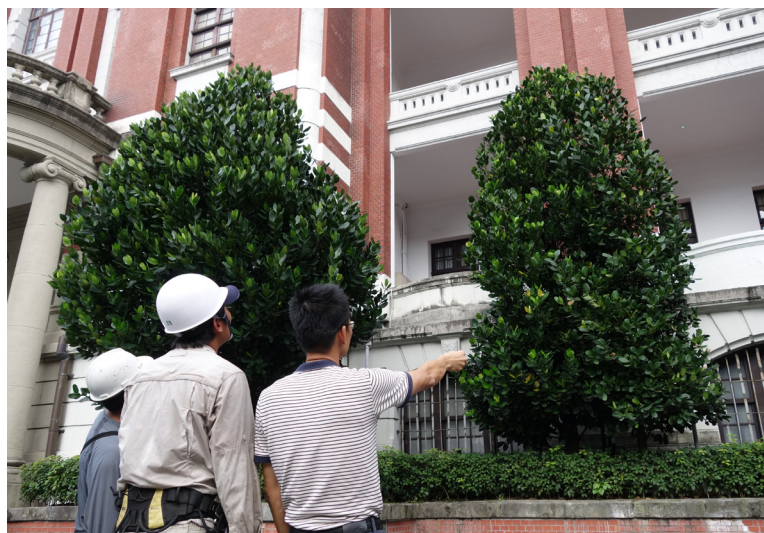
圖 26 以往劃一弧線修剪的方式，造成下刀位置錯誤而長出不規則一叢一叢的樹叢，而且以單株樹型考量容易造成環肥燕瘦、整體性不佳。修剪前，應於樹下討論欲修剪的樹型，並在修剪過程中共同討論、調整

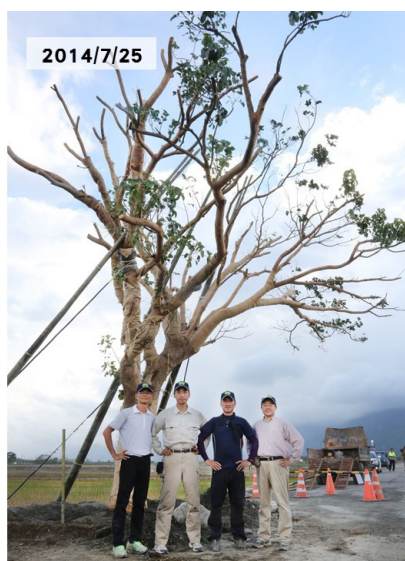
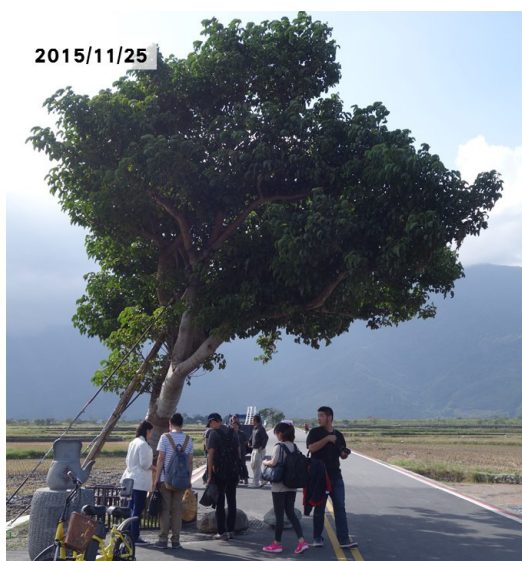
全台灣最有名的一棵樹莫過於台東池上伯朗大道的「奉茶樹」，因明星金城武拍攝長榮航空廣告時於樹下喝茶的畫面，讓這棵樹一炮而紅，每年吸引不少遊客前往朝聖，甚至讓這棵樹有了「金城武樹」的外號。然而這棵樹長在馬路邊、另一側緊鄰農田，根系生長空間有限，終於在2014年7月25日麥德姆颱風襲台時，應聲倒下…

圖 29 台東池上奉茶樹經颱風倒伏後復原情況。

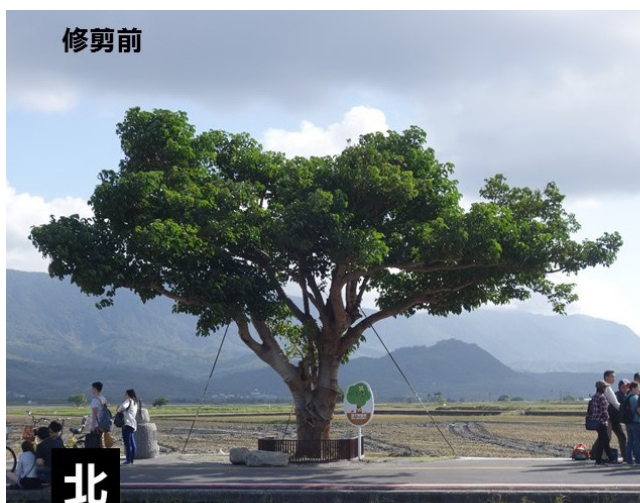
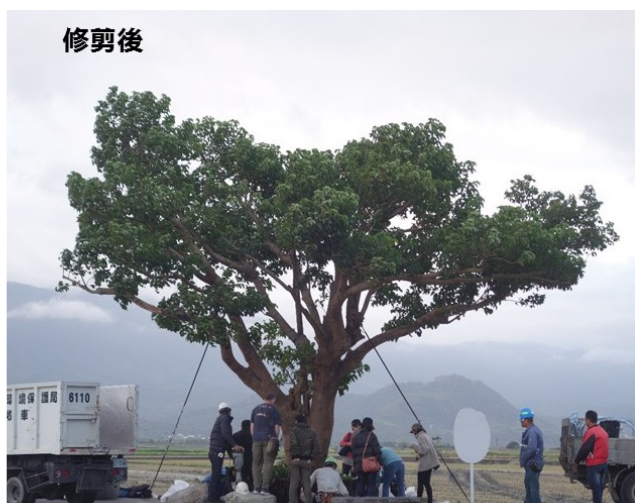
圖 32 台東池上奉茶樹修剪記錄表。

但奉茶樹枝葉茂盛的同時，也代表著這棵樹從斷裂的枝條上長出許多不定芽（水生枝），若不提早修剪，日後這些不定芽長成不定枝時，恐有枝條結構不穩定的潛在威脅，但樹勢恢復過程中，仍需要這些不定枝供應樹體足夠養分，因此不定枝該如何修剪才能達到樹體營養與安全之間的平

| 1. 樹上有鳥巢，樹木結出果實，須修剪以利養分集中於營養生長。<br>2. 修剪幅度為總葉量15~20%。 | | 拍攝方位：由 南 □ 北 ■ 方向 | | 拍攝方位：由 南 □ 北 ■ 方向 | |

日本樹木醫山下得男協助指導奉茶樹修剪過程中，提醒我們幾個原則，必須考慮樹勢恢復時所需營養，因此不定芽不宜修剪過量，令人印象深刻的是，山下樹木醫要我們將大量的果實剪除，
