# 大安森林公園

林蔭步道分期分區規劃  
-新植四株茄苳捐贈工程-

## 結案報告書

廠商名稱：樹花園股份有限公司

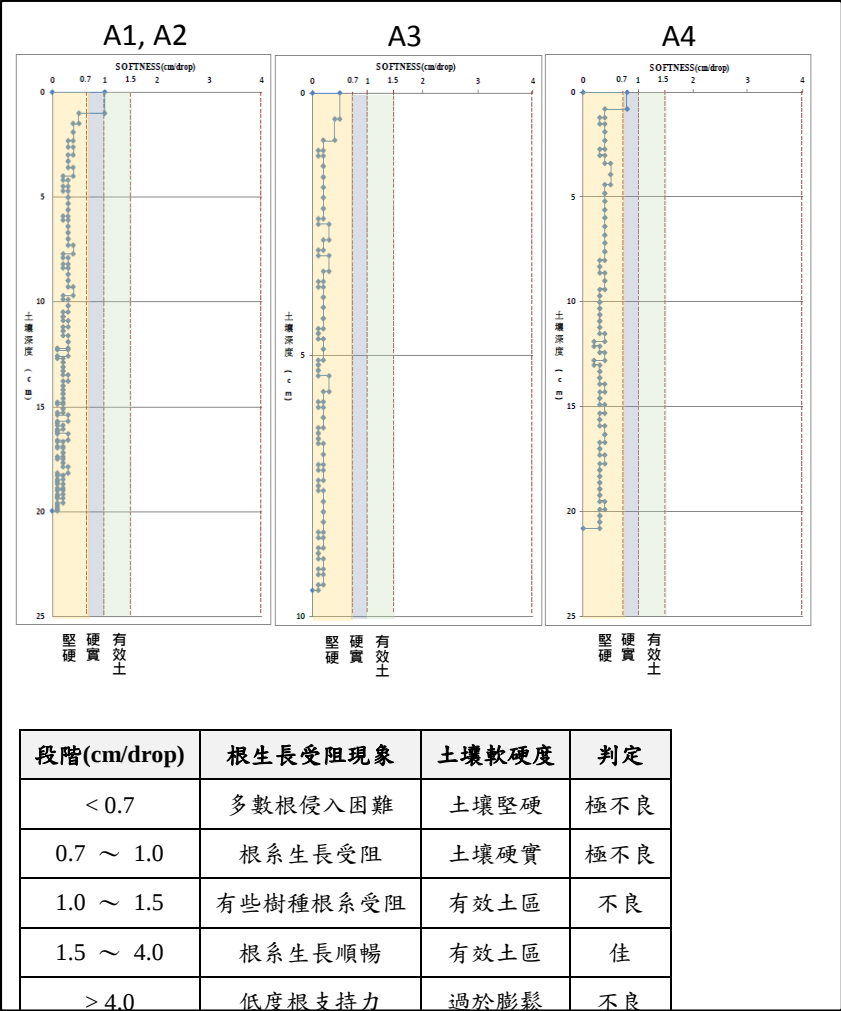
圖 2.定植點土壤試坑斷面調查

樹木生長不良或易受強風吹襲倒伏的原因，經常是受到土壤固結所影響。為瞭解定植點土壤軟硬度，使用長谷川式土壤貫入測試儀進行土壤硬度測試，結果如圖三。

可見 A1-A4 定植點皆為土表以下數值分析為小於 0.7 cm/drop，屬於土壤堅硬，大多數的喬木根系難以侵入土壤，使根系生長受阻，進而影響根系抓地力，在未來容易造成傾倒風險，或是盤根、纏繞根現象。

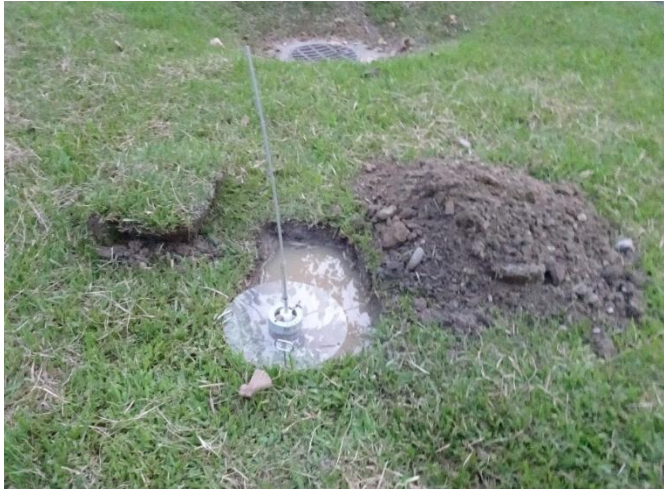
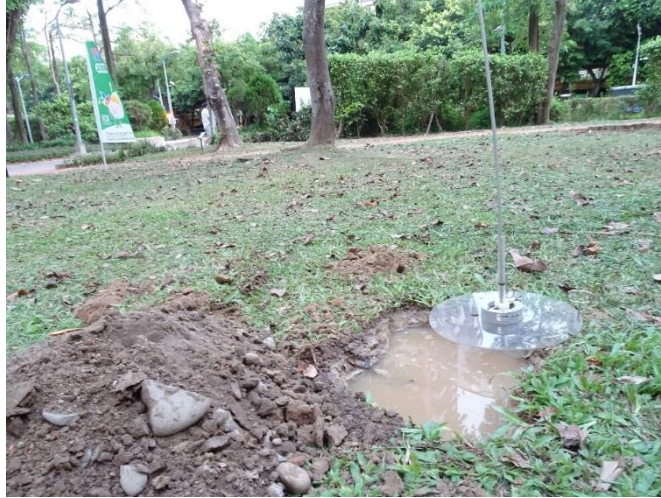
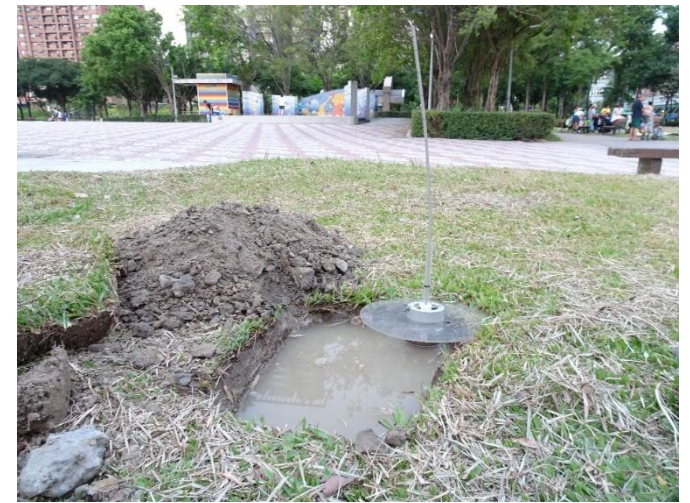
圖 4.土壤透水測試

調查結果顯示，A1、A2 定植點土壤透水率達每小時 3 公分，顯示透水良好；而 A3 及 A4 定植點，土壤透水率每小時為 0 公分，顯示由於土壤透水率稍差，建議改善植栽基盤排水系統，可利用植生通氣管等通氣排水才來加強排水。

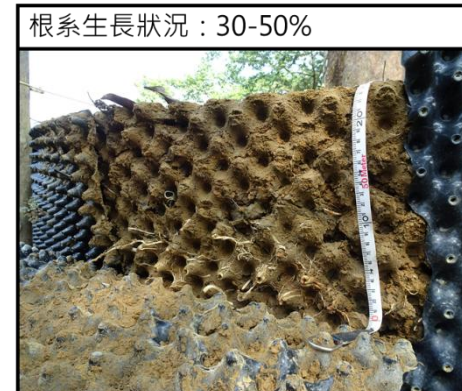
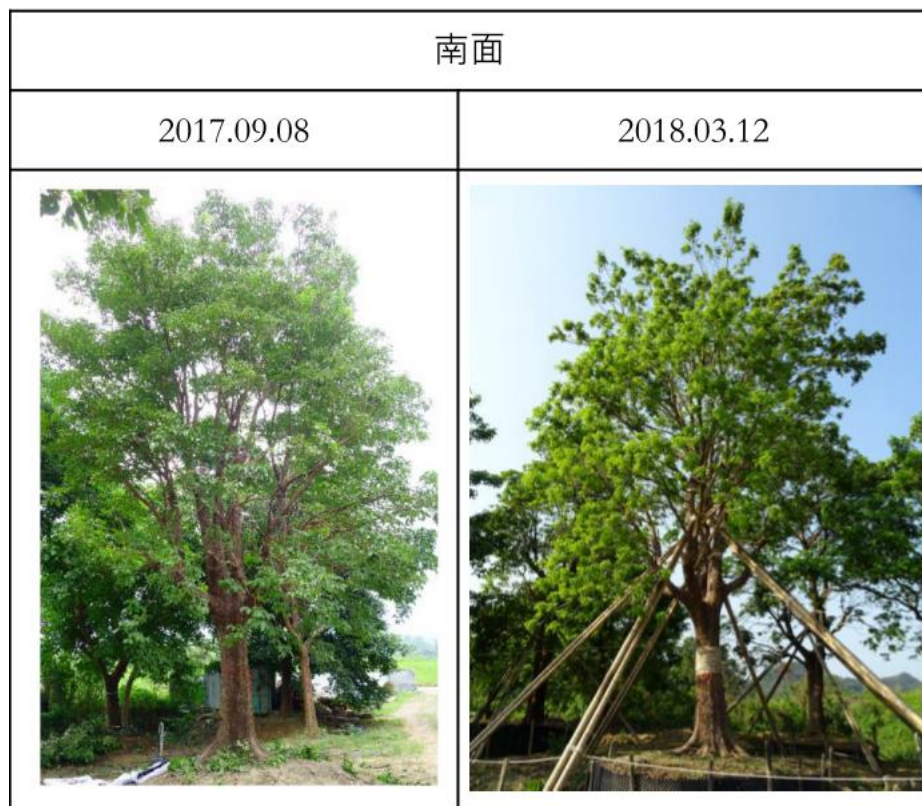
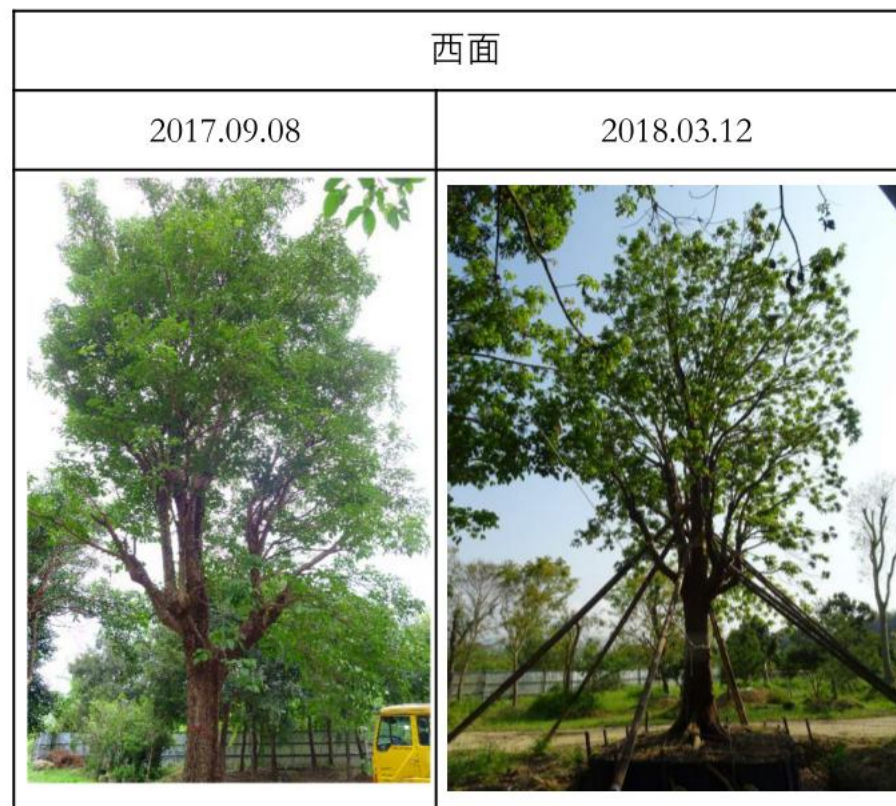
#### 1. 【A01】茄苳根系調查

- 斷根日期：2017/09/08
- 土球大小：W=330\*380 cm 方形、D=150cm
- 根系檢查日期：2018/03/12
- 檢查深度：~20cm
- 根系生長狀況：30-50%

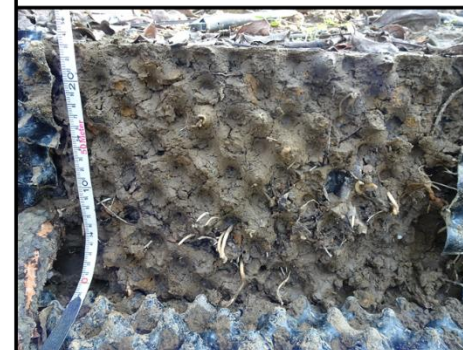
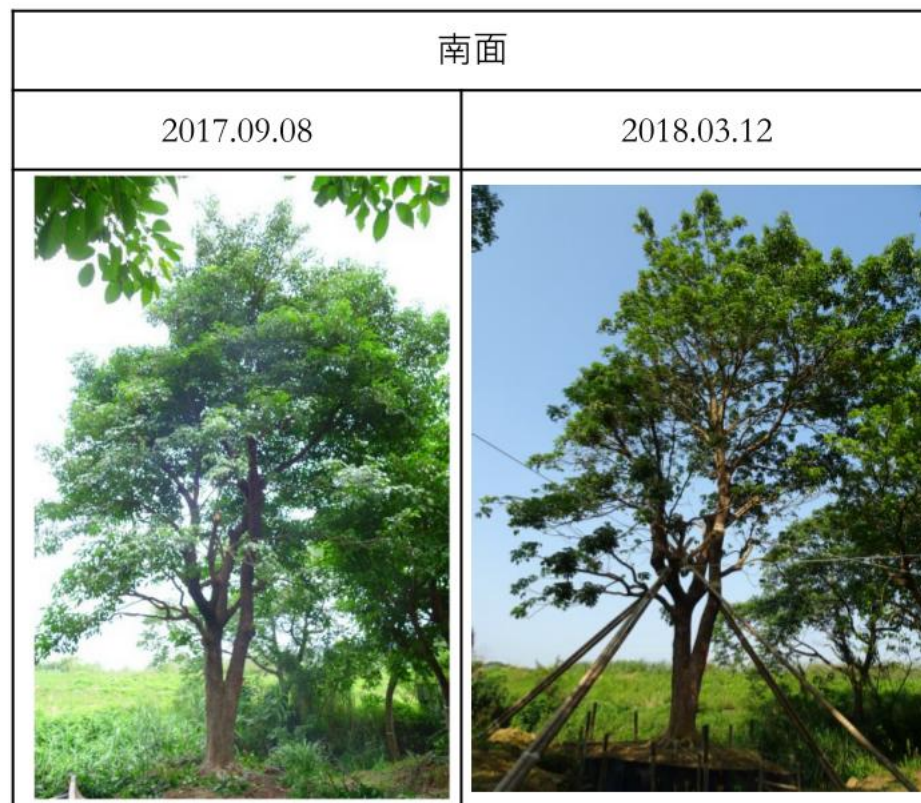
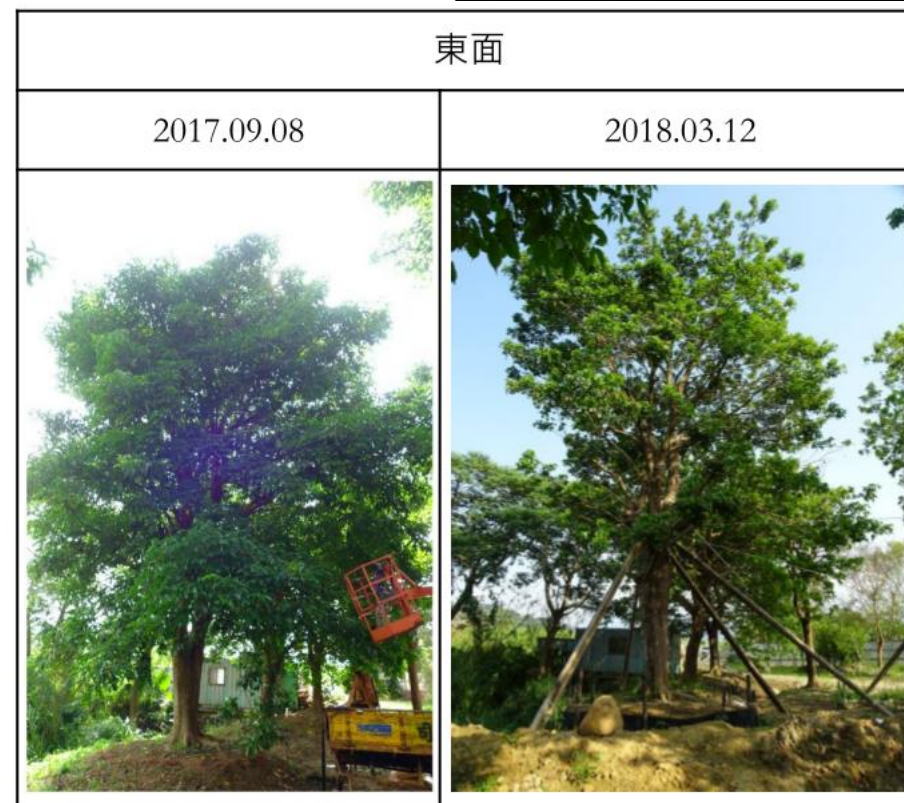
## 2. 【A02】茄苳根系調查

- 斷根日期：2017/09/08
- 土球大小：W=330\*380 cm 方形、D=150cm
- 根系檢查日期：2018/03/12
- 檢查深度：20~30cm
- 根系生長狀況：30-50%

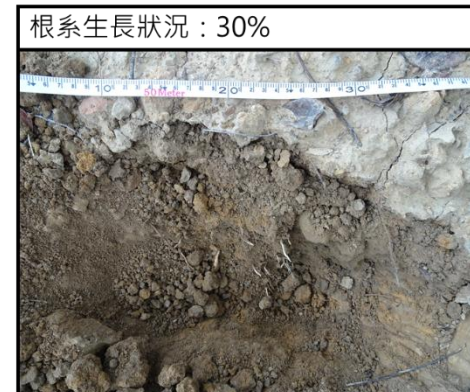
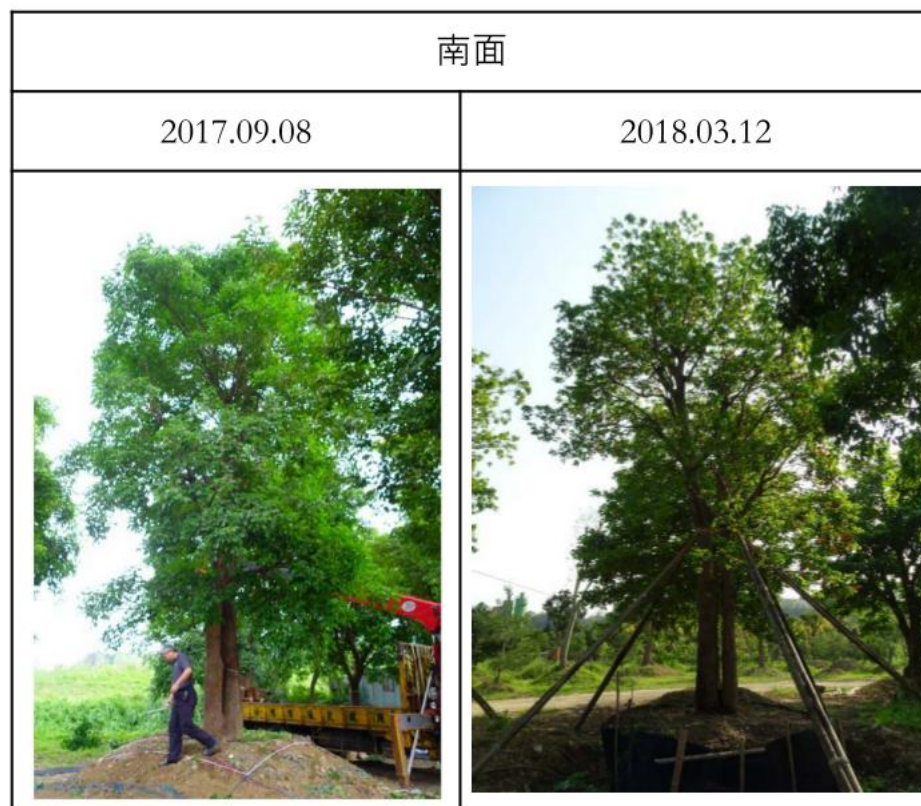
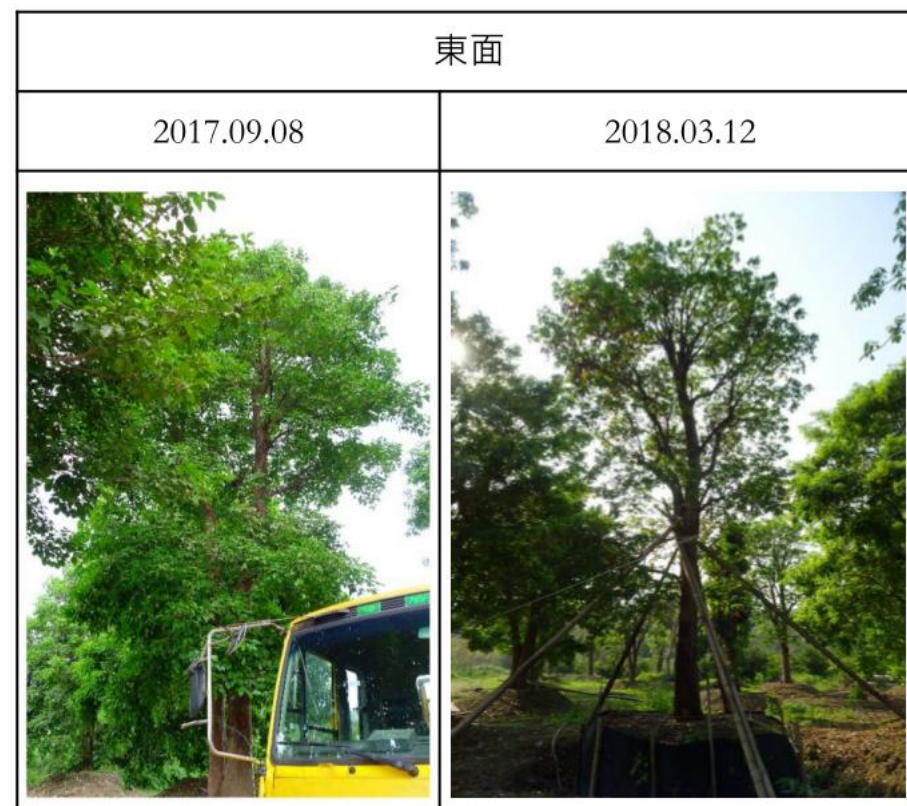
### 3. 【A03】茄苳根系調查

- 斷根日期：2017/09/08
- 土球大小：W=330\*320 cm 方形、D=150cm
- 根系檢查日期：2018/03/12
- 檢查深度：20~30cm
- 根系生長狀況：30%
