# 109 年度大安森林公園生物炭多元土壤改良施作期末報告

一、計畫名稱：大安森林公園生物炭多元土壤改良施作

三、研提單位：行政院農委會林業試驗所創新育成中心 輔導成立 台灣樹木保育股份有限公司

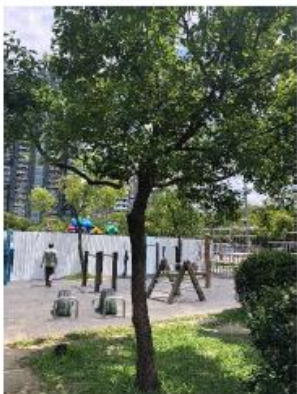
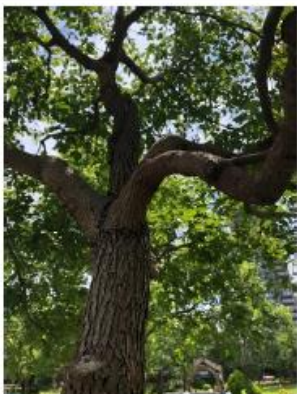
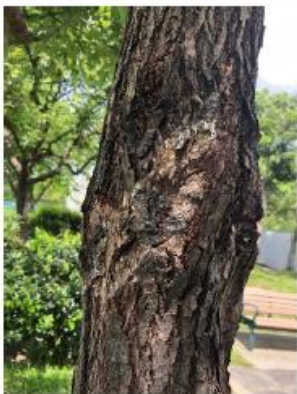
| 外觀診斷： | 樹皮缺損 ( <input checked="" type="checkbox"/> 有 <input type="checkbox"/> 無 ) | | | 缺陷位置： <input type="checkbox"/> 根領 <input checked="" type="checkbox"/> 主幹(上) <input type="checkbox"/> 骨架粗枝 | | | |
| 備註<br>(等級分類) | 有被修剪 | | | | | | |

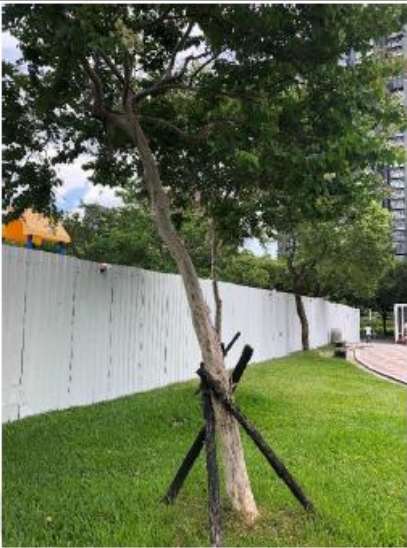
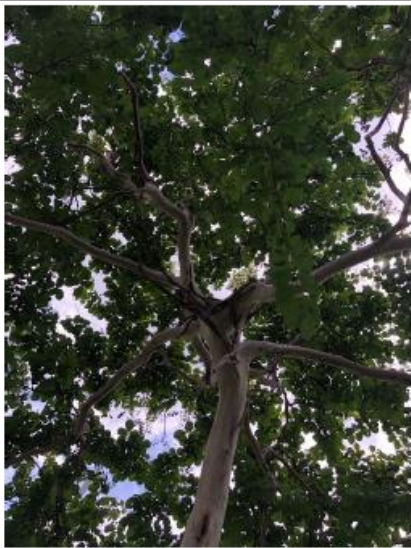
| | 主幹有無傾斜 ( <input checked="" type="checkbox"/> 有 <input type="checkbox"/> 無) | | | 缺陷位置： <input type="checkbox"/> 根領 <input checked="" type="checkbox"/> 主幹 <input type="checkbox"/> 骨架粗枝 | | | |
| 備註<br>(等級分類) | | 除草損傷 | | | | | |

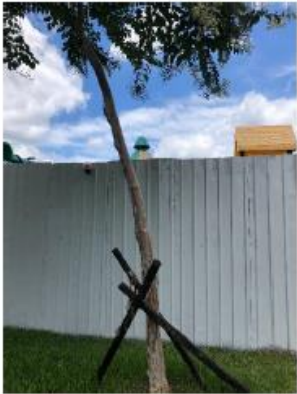
| 備註<br>(等級分類) | 除草損傷 | | | | | | |

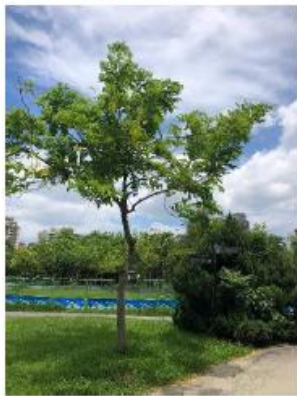
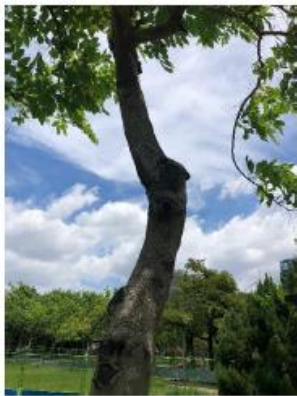
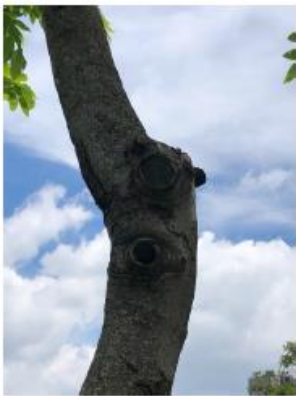
| 外觀診斷： | 樹皮缺損 ( <input checked="" type="checkbox"/> 有 <input type="checkbox"/> 無 ) | | | 缺陷位置： <input type="checkbox"/> 根領 <input checked="" type="checkbox"/> 主幹 <input type="checkbox"/> 骨架粗枝 | | | |
| 備註<br>(等級分類) | | 有修剪、樹皮裂開 | | | | | |

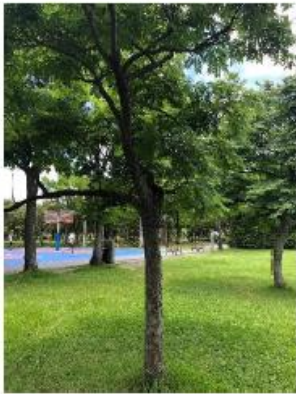
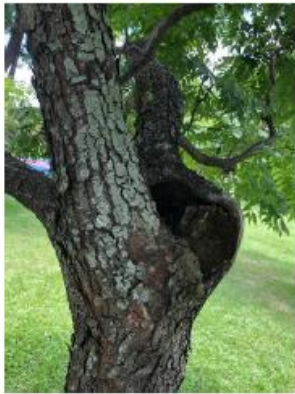
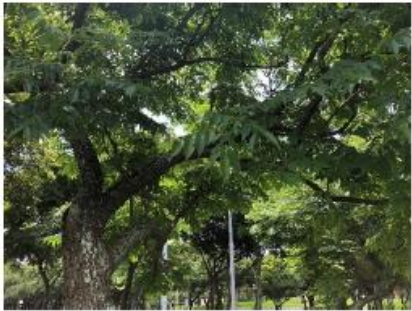
| 備註<br>(等級分類) | 空洞(手指深) | | | | | | |

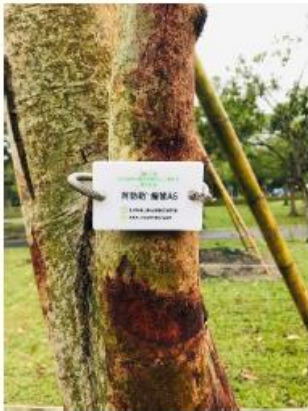
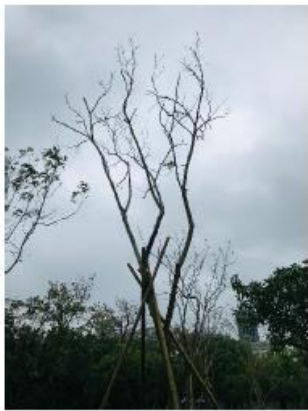
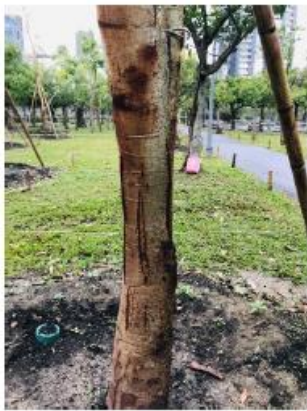
| 備註<br>(等級分類) | | 主幹與枝幹有枝皮脊、無樹葉 | | | | | |

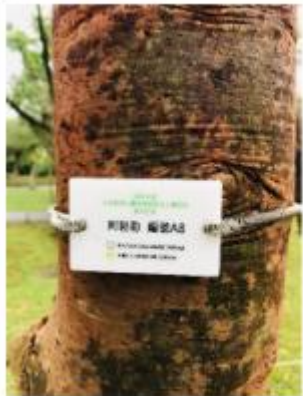
| 備註<br>(等級分類) | 樹幹有裂痕 | | | | | | |
