臺北市大安森林公園土壤調查與 評估改善

許正一教授

國立臺灣大學農業化學系 zyhseu@ntu.edu.tw

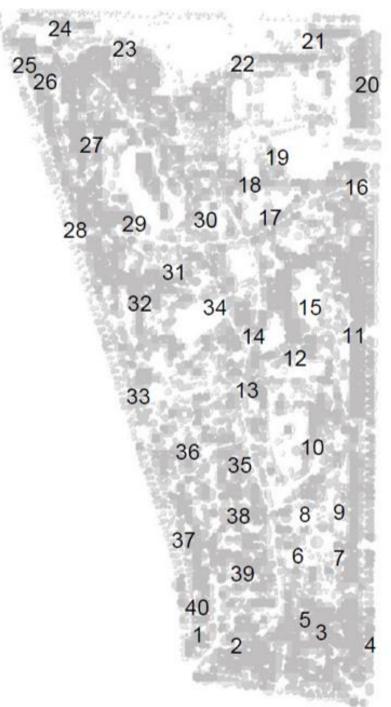
由於本公園為人為規劃的都市公園,人行步道以及建物分布密集,且土壤多被走道分隔,在考量到挖掘地點的可行性之下,不使用網格式的採樣方法,而依照本公園地圖以及實際目測可供採樣之處,規劃公園全區共40個點進行

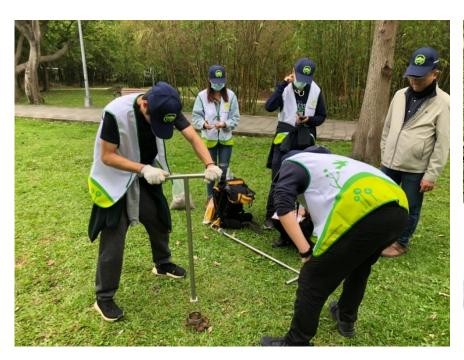
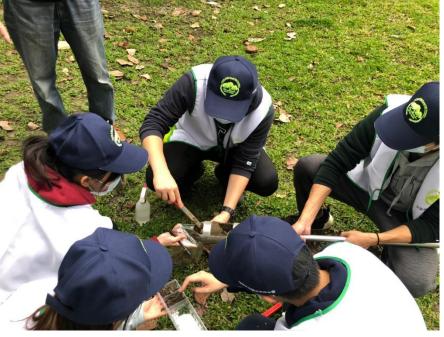
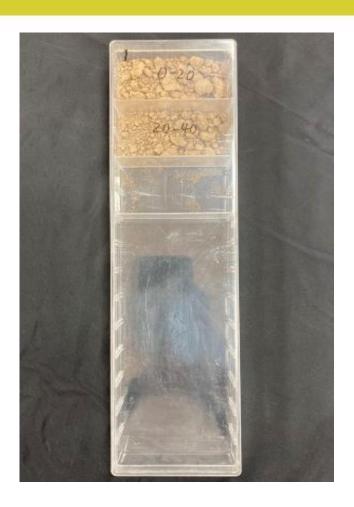
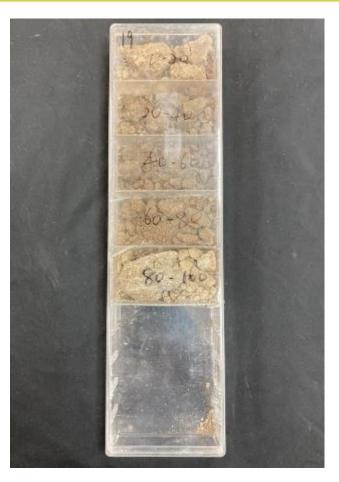
- 於2020年4-5月期間,依規劃之採樣點採集土樣。採樣工具 為1 m長的土鑽,每20 cm深度收集一次樣本,土鑽深入至 無法繼續下探而停止,採集之土樣以夾鏈袋裝袋保存帶回實 驗室,經風乾、磨碎並通過10 mesh篩網後儲存。
- 於土樣採集時,另採取一部分土壤以透明收集盒依深度排列 收集,以供日後大安森林公園之友基金會,後續土壤教育使 用。

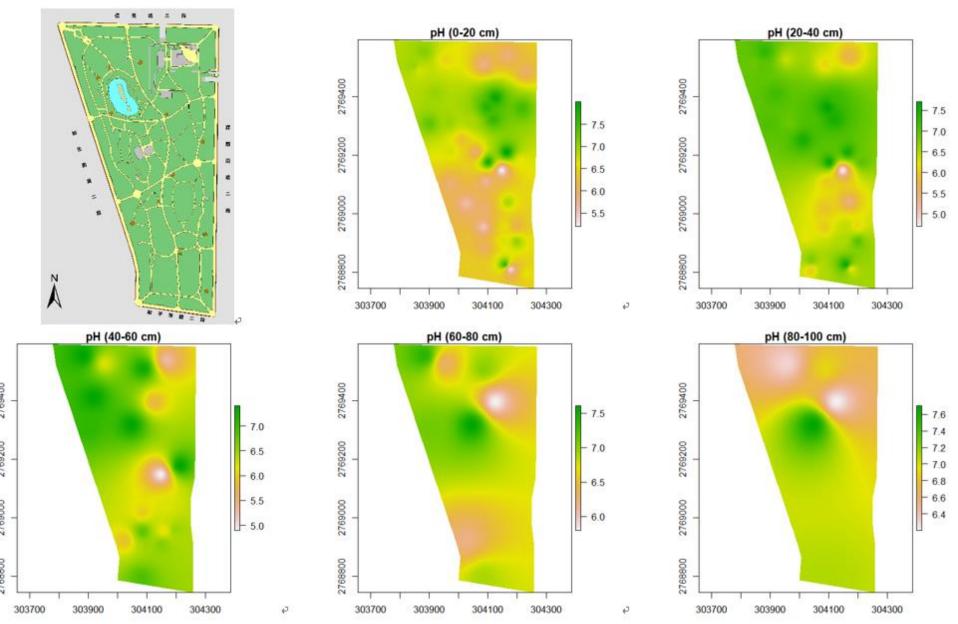
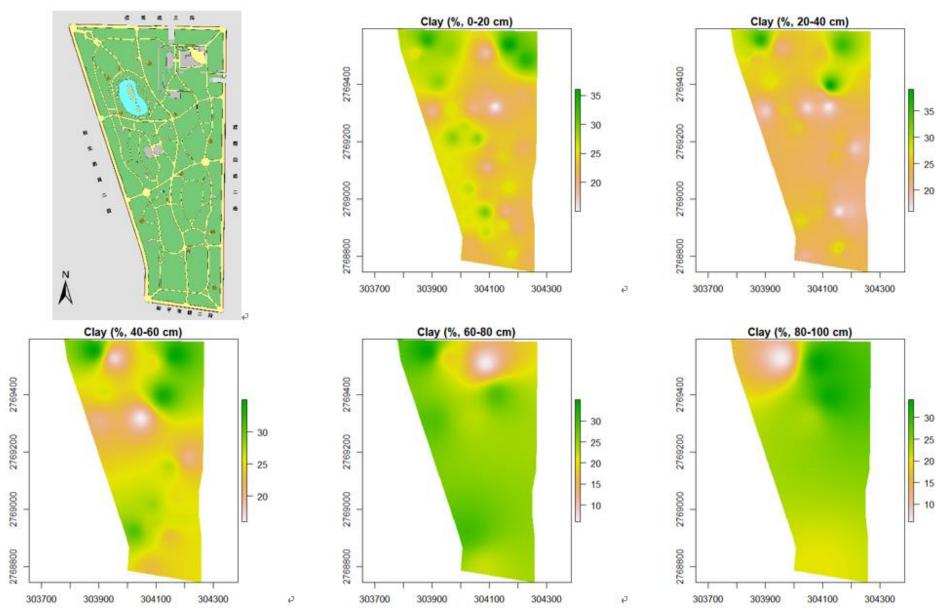
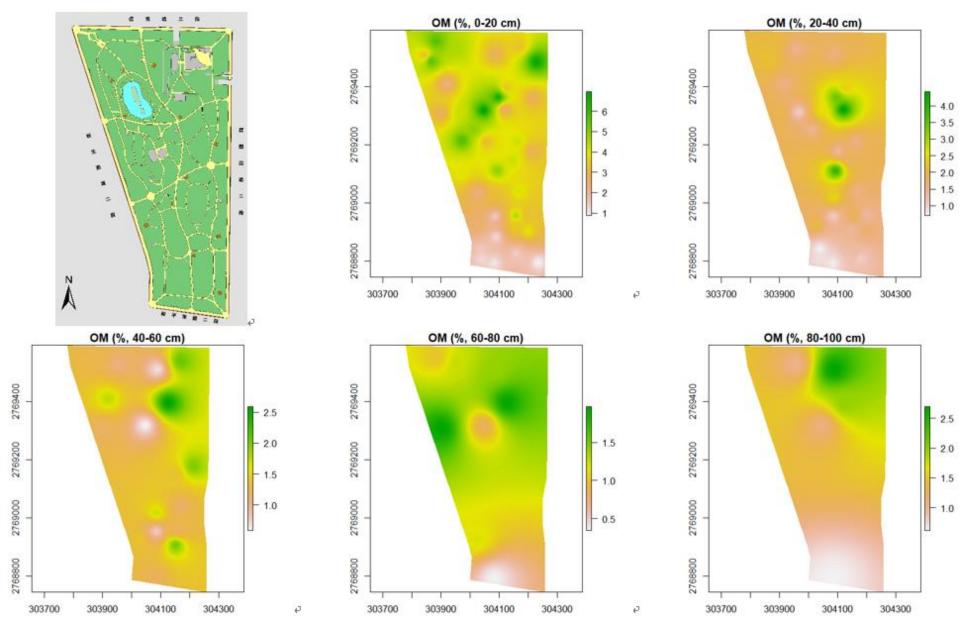
- 大安森林公園土壤調查作業,合計於公園內40處採樣點以土 鑽採集103組土壤樣品,其中僅有編號2、19、22、30可順 利挖取至100公分深度,而編號4、20、32、33、34、36、 39因為土壤太硬而僅能取得表土0-20公分之土樣。
- 土壤pH值介於4.7-8.0之間 (平均值為6.6), 粘粒含量介於6-39%之間 (平均值為25%), 因此質地等級以砂質黏壤土為主。 有機質含量介於0.34-6.95%之間 (平均值為2.32%), 變異很大。

- (1) 本計畫所調查40個土壤採樣點中,有7個採樣點因土壤壓實、硬度太高僅能取得表土0-20公分之土樣,比例高達17.5%,表示本公園土壤壓實情況普遍。
- (2) 從pH值的檢測發現,土壤酸鹼度均為一般適合植栽的範圍,因此並不是限制園區植物生長的主因。不過,從pH值的水平與垂直空間分布來看,異質性極高,顯示人為干擾與各種土壤來源差異大所致。
- (3) 在質地部分,所有土樣的粘粒含量都在10-40%之間,均屬壤質地土壤,是個保水、保肥力適中的狀態,只可惜本公園土壤並沒有形成好的土壤構造與團粒,孔隙無法形成而發揮原有的保水與保肥力。
- (4) 臺灣森林土壤的表土有機質約為5.0%,而農田土壤則不到2.0%,本公園之平均值2.32%,雖稍高於臺灣的農田土壤,卻遠低於一般森林土壤,對土壤生態歧異度與固碳功能的發揮上均是不利的。

- (1) 在聯合國所推動的17個永續發展目標(sustainable development goals, SDGs)中,至少有一半與土壤功能的發揮有關。本公園做為臺北市主要的綠肺基地,改善土壤品質,將是臺北市推動SDGs的亮點。
- (2) 設法提高本公園土壤有機質含量至5.0%,與臺灣一般森林土壤水準相同,不僅響應巴黎氣候峰會的千分之四倡議,也能達到SDGs的多項目標,並改善土壤構造,增加團粒穩定度,形成足夠又連通的土壤孔隙,保水又保肥。
- (3) 建議盡量減少本公園枯枝落葉的移除,減少碳足跡,並有助於土壤有機質的提高。另外,可使用植物性堆肥施用於植物根圈範圍。
- (4) 如有客土進入本公園,其土壤品質規範宜考慮較多項目的肥力指標。
