# 大安森林樹勢恢復目的之植栽基盤改良試驗報告

2016 年 3 月（民國 105 年）

日本 一般社團法人 街路樹診斷協會

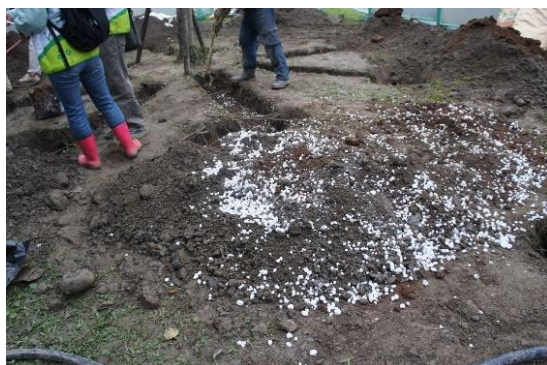
照片 2-18 回填土壤改良材混合土

把⑤的土壤改良材混合土，用怪手和人工回填到用空氣挖掘機挖掘的溝槽裏（照片 2-18）。

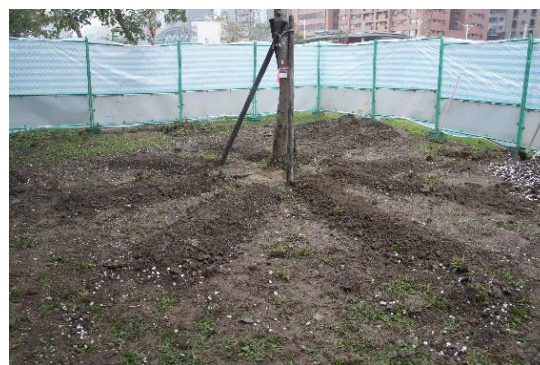
照片 2-19 完成土壤改良

此土壤已被疏鬆所以回填之後會下沉，因此回填時輕輕進行踩壓且回填高度比平面高出 10-15cm 高（照片 2-19）。

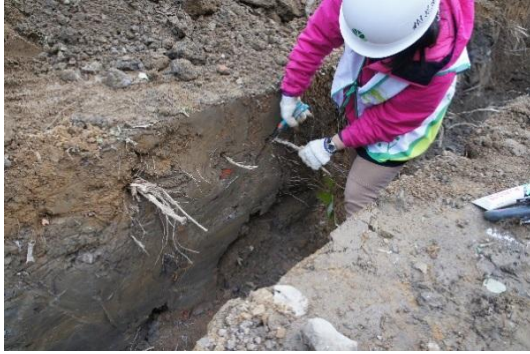
照片 2-22 切斷的根系

怪手挖掘時漏出的根系，因重機挖掘撕碎容易腐朽，所以用鋸和剪刀剪平。這種剪平作業也會促使樹木發根效率。還有，2cm 以上的根系切口塗抹了殺菌劑樹木切口膏。

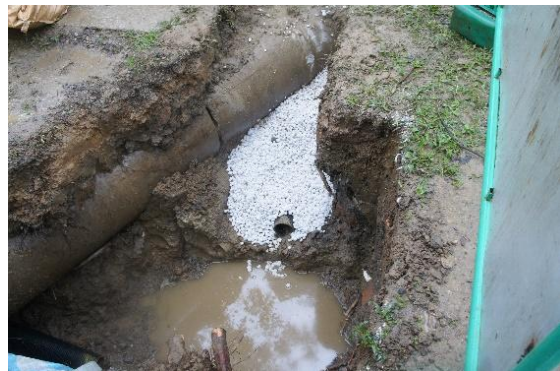
照片 2-25 水泥管下鋪設排水層

還有，在 NO.10 的阿勃勒區埋有公園的排水設施水泥管 ( $\phi 120$  cm)，所以排水層在水泥管下 20cm 處挖掘，充填黑曜石發泡粒，以便往滲透井排水。(照片 2-25)。

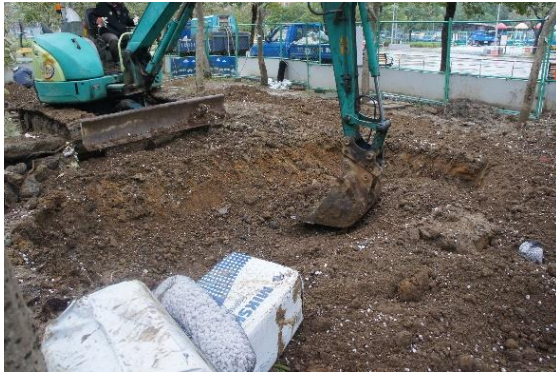
照片 2-26 鄰接的現場土壤使用于改良用土壤

試驗區施工時連續降雨，溝槽改良區施工時臨時堆放的土壤③已成塊狀。因此，選擇不太影響樹木的鄰接地，挖掘了深 100cm 的坑 (照片 2-26) 採集現場土壤用做土壤改良用土壤 (最初塊狀土的一部分用在了土壤改良用土)。現場挖掘土壤 70%，加進去黑曜石發泡粒

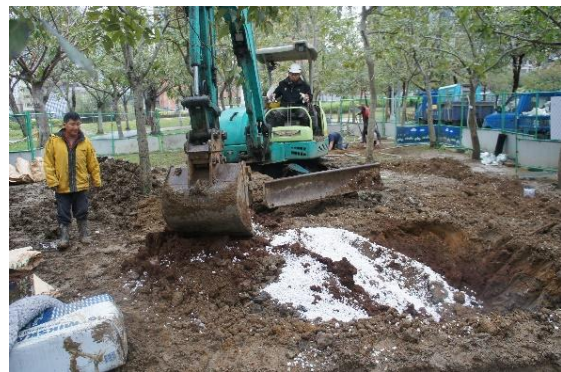
照片 2-27 土壤改良材的混合

(TC) 15%和泥炭土 15%的土壤改良材用怪手和人工混合 (照片 2-27)。

考慮到土壤改良材的減容率，黑曜石按 1.1 倍，泥炭土按 1.25 倍增加了使用量。為了使材料混合均勻，混合作業反復了好幾次。

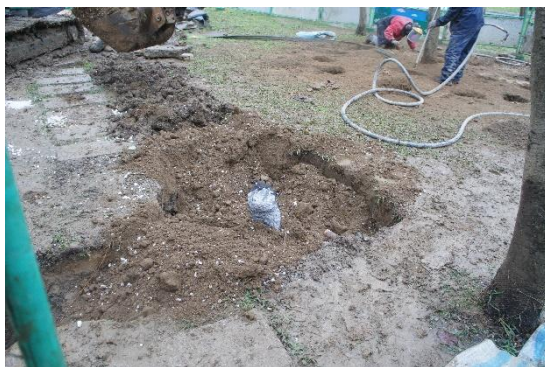
照片 2-28 回填土壤改良材混合土

把⑤的土壤改良材混合土，用怪手和人工回填到黑曜石排水層上面 (照片 2-28)。此土壤已被疏鬆所以回填之後會下沉，因此回填時輕輕進行踩壓且回填高度比平面高出 10-15cm 高 (照片 2-29)。

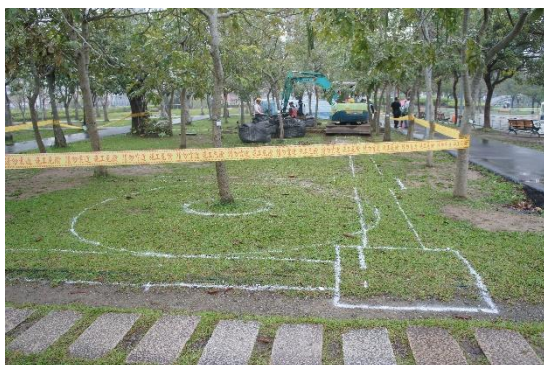
照片 2-30 確定位置

按計劃圖標出土壤改良位置，除去改良區的草皮。(照片 2-30)。

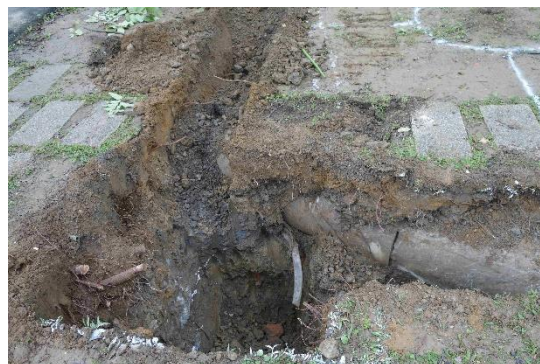
照片 2-31 用怪手挖掘

用怪手在確定位置內挖掘幅寬 120cm 四方・深度 120 cm，挖出來的土裝在太空包或臨時堆放在周邊 (照片 2-31)。

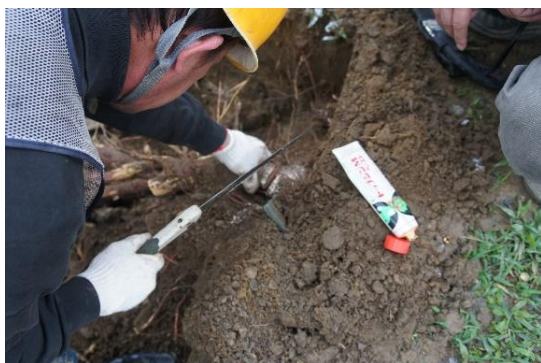
照片 2-32 剪平漏出的根系

怪手挖掘時漏出的根系，因重機挖掘撕碎容易腐朽，所以用鋸和剪刀剪平。這種剪平作業也會促使樹木發根效率。還有，2cm 以上的根系切口塗抹了殺菌劑樹木切口膏。(照片 2-32, 33)

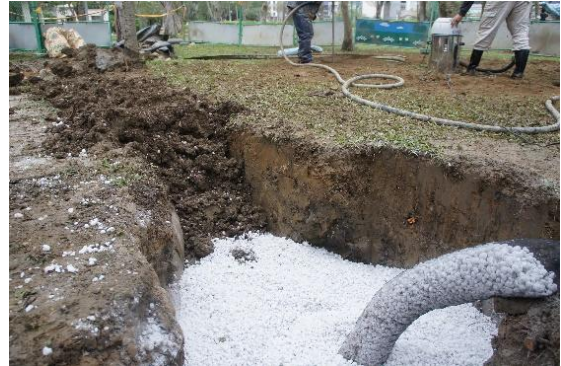
照片 2-34 滲透井設置和酸素管

下層 60 cm 作為滲透功能鋪設了黑曜石發泡粒 (TC)，在中心位置設置了充填黑曜石發泡粒的直徑 15cm，長 100cm 的酸素管 (D0 管)，(圖 2-5)。由此可延長聚集的水腐爛的速度更形成黑曜石發泡粒的連接通道，從地上部促使空氣流通 (照片 2-34)。

一般的連續溝改良 (連續溝: Trench) 應併設集水井。這一次的集水井設在試驗區內，所以收集的水與外部公用排水溝連接比較困難。因此這裡的集水井與通常的集水井不同，設計為集水井自身就有排水功能構造的滲透井，以 120cmx120cm 大小設置在連續溝改良的連接處。這次各種土壤改良深度為 60cm，所以集水井挖掘深度 120cm，底部 60cm 鋪設了黑曜石發泡粒。在底部積留的水通過黑曜石發泡粒的溶存氧氣效果延長腐爛速度。腐爛

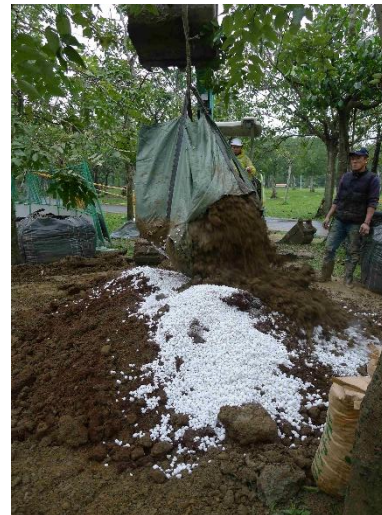
片 2-43 土壤裏混合土壤改良材

臨時堆放的挖掘土壤④取 70%，加進去黑曜石發泡 (TC) 15%和泥炭土 15%的土壤改良材用怪手和人工混 (照片 2-43)。考慮到土壤改良材的減容率，黑曜石 1.1 倍，泥炭土按 1.25 倍增加了使用量。為了使材料混合均勻，混合作業反復了好幾次。

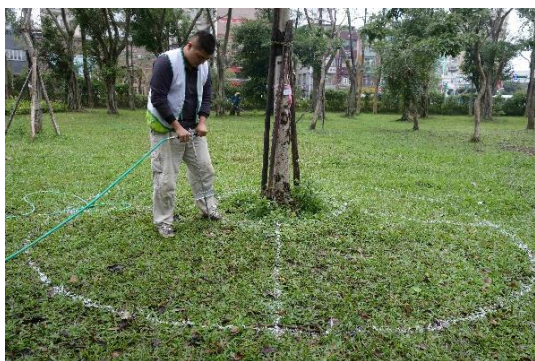
照片 2-46 確定位置

爲了保護樹木根部，不在樹幹底部為中心半徑 50cm 內而在外側 1.5m 處確定了改良範圍（1 棵相當於 12 m<sup>2</sup>）。把調查樹木周圍分成四個等分，畫了兩個圓確定土壤改良位置，作為土壤灌注作業的參考標準（照片 2-46）

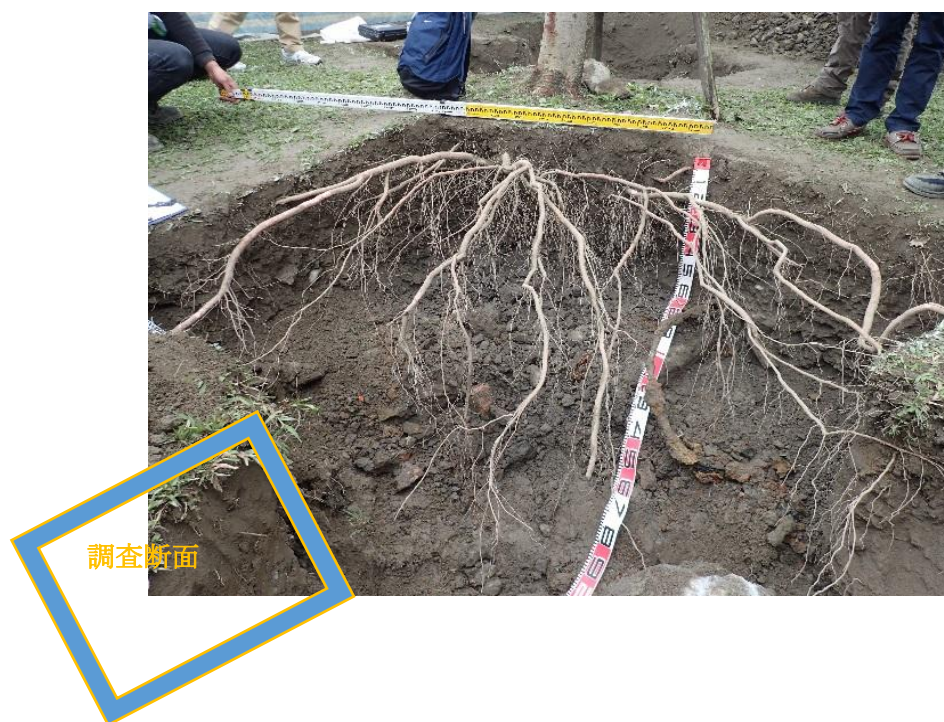
照片 4-1 試坑剖面位置

挖掘的坑裏石礫雖然少，但有巨大石礫（建築廢棄物）。阿勃勒的根系分佈在 20cm 深處的層位 I 和 II 的交接處周邊（照片 4-1、4-2）。根系分佈在含有一點砂子成分的較柔軟的 I 層（表層附近）。

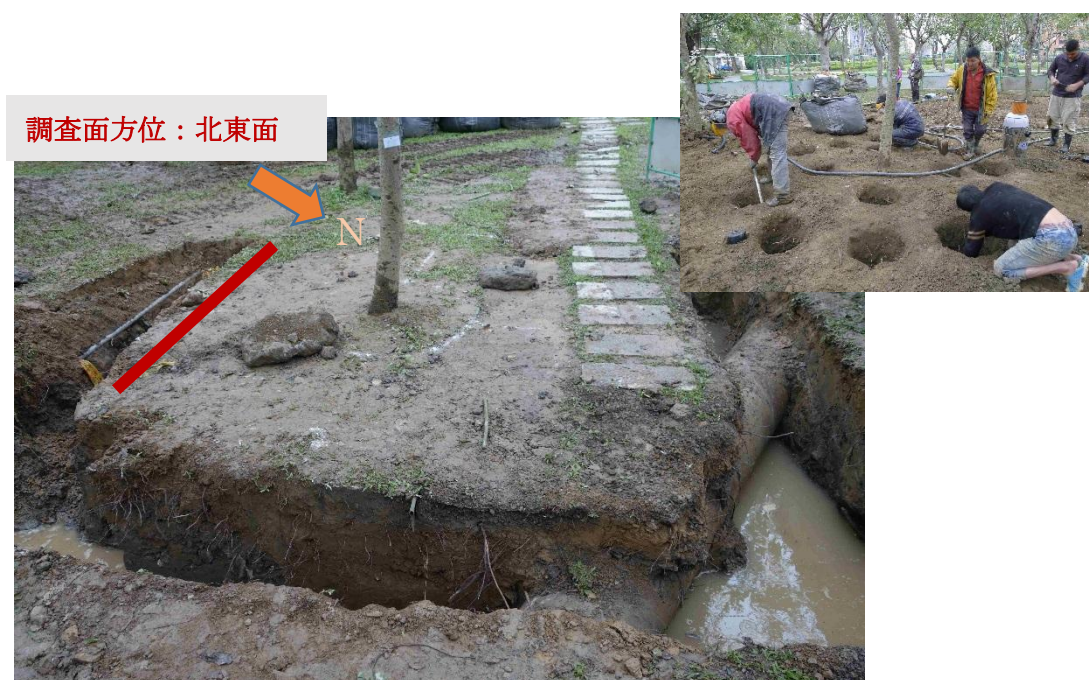
照片 4-4 No.10 點穴改良區 阿勃勒

試坑剖面調查是在相鄰No.10 阿勃勒的連續溝（Trench）的剖面實施的。I，II層的土色顯示出比較明亮的褐色，土壤硬度比較柔軟。在I，II層確認到根系分佈層。

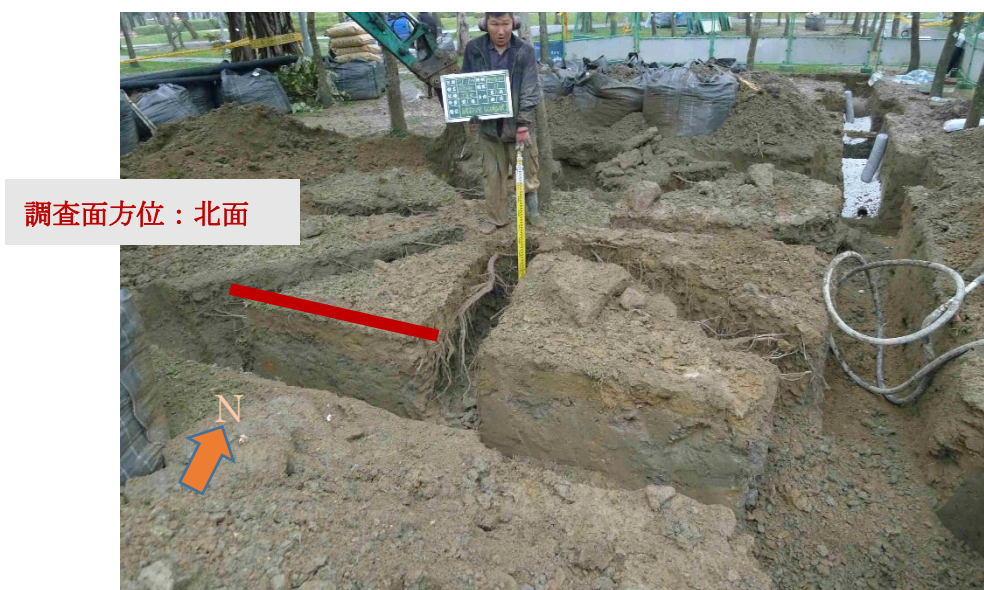
照片 4-5 No.11 挖溝改良（放射狀）、連續溝槽（trench）阿勃勒

表層下 20cm 為止的 I，II 層是褐色並含有砂子成分。20cm 以下的土壤，黏質很強，形成了緻密的構造，土壤硬度也高。因此根系只分佈在 I II 層的 20cm 為止。

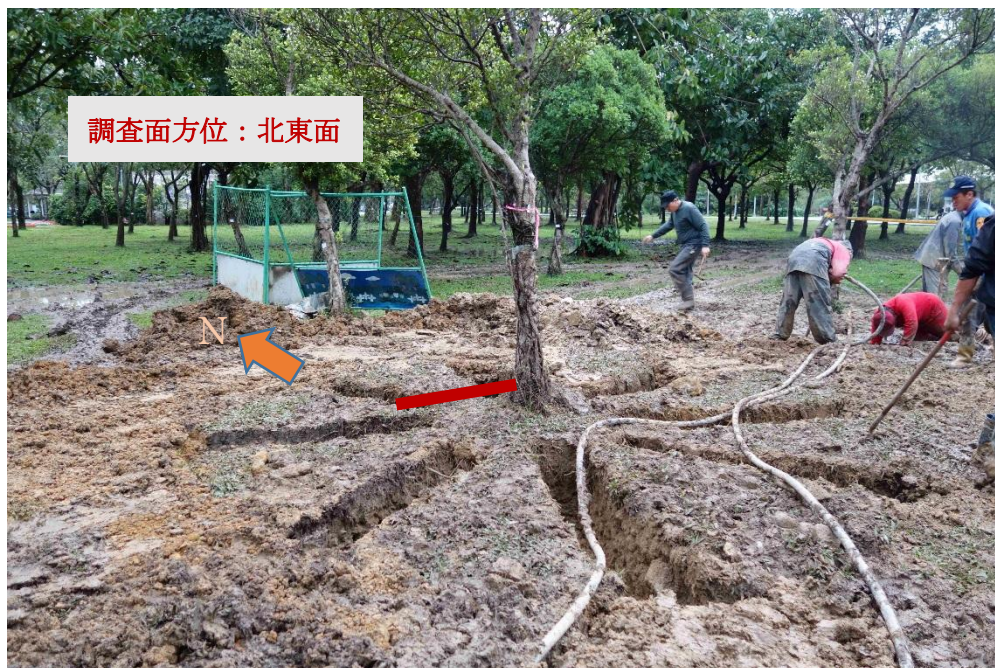
照片 4-6 No.14 挖溝改良（放射狀） 榕樹

深度 50cm 的Ⅲ層為止，土壤硬度比較柔軟，根系分佈在 20cm 的Ⅱ層為止。Ⅲ層土性為 CL 粘性很高。50cm 以下的Ⅳ層出現完全不同的黃褐色土壤。此層參雜大量的瓦礫，很硬切固結。

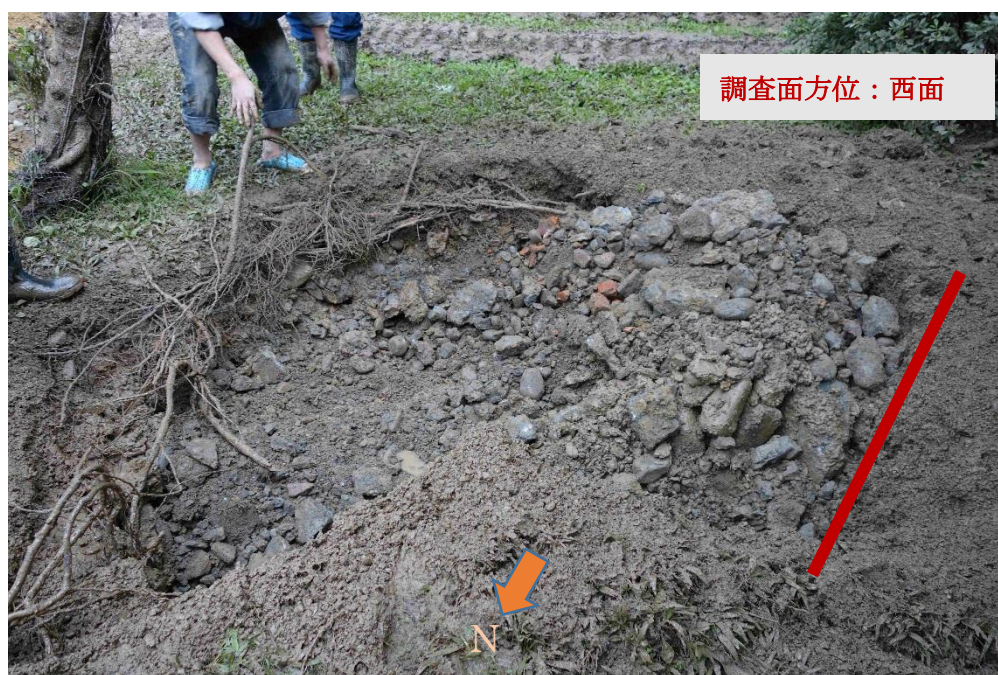
照片 4-7 No.15 扇形改良 榕樹

相鄰No.14 地點瓦礫很多。土性也近似No.14，但個土性分佈的層位和土色不同。這是因為人工回填，土壤構造被攪亂所形成的，相鄰的地方也出現不同狀況。No.15 地點的根系分佈只有在Ⅱ層的 35 cm深度為止。

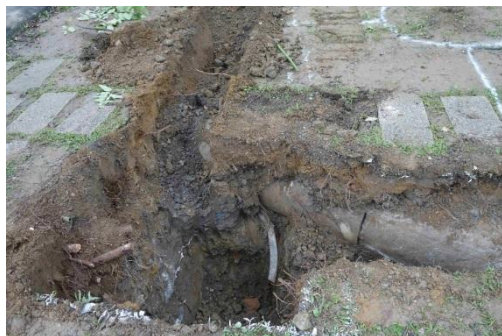
照片 5-1 No.10 區的埋設管

No.7、10、11、的阿勃勒區，礫石含量並不是很多，但有埋設管，所以挖掘土壤比較困難。估計公園內到處都有水管，電線管等的管綫。通過基盤改良進行樹勢改良時應注意，以免破壞埋設管。施工之前，應通過圖面掌握埋設管的位置。

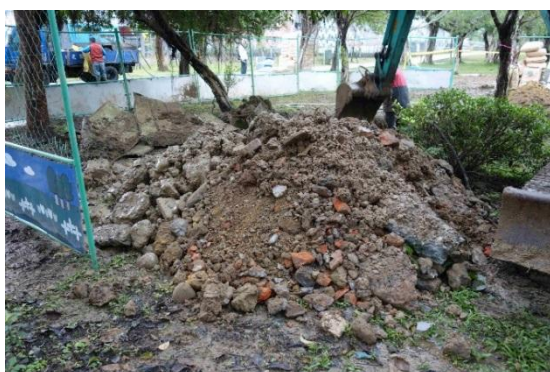
照片 5-3 No.15 榕樹區的建築廢棄物。埋設有很多建築廢棄物

在No.14、15 榕樹區發現了很多埋設的建築廢棄物。在試坑剖面調查中，記載為礫石，但很多都是混凝土和磚頭，並不是天然礫石。據當地居民講，這個地區以前是道路，估計此地方以前有過建築物。

建築廢棄物埋設得比較淺，可能阻礙根系的伸長。這也影響土壤挖掘作業造成作業效率低的原因，從恢復樹勢的觀點出發，最好是盡可能去除礫石和廢棄物。

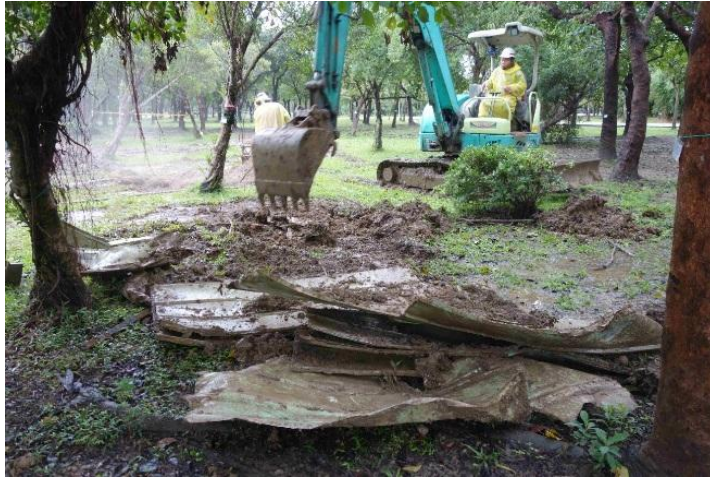
照片 5-4 No.15 榕樹區表層的圍籬鋼板

還有，在No.15 的榕樹區，用於建築工地的圍籬鋼板也被埋在地表附近。不管是什麼用途，這樣的東西不應該埋設。被鋼板覆蓋的土壤，估計雨水滲透受到阻礙。

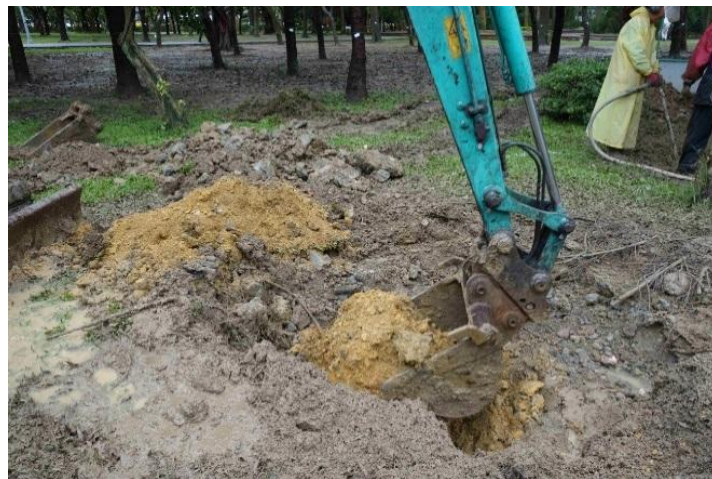
照片 5-5 No.14 區 表層的黑褐色下方出現了明亮的黃褐色土壤

敘述土壤層位和土色及土性關係時已說過，修建公園時搬入了具有各種特性的土壤，更了解到其分佈狀況也很隨意。不同土壤特性的層位無秩序，形成不透水層和固結部，造成不好的狀況。

在No.5 的阿勃勒區，土壤Ⅰ層與Ⅱ層的邊界根系伸長受到阻礙一樣，會有根系侵入不同土壤特性的層位比較困難的情況。這種情況，如果土壤化學性沒有問題應採取耕耘上下層攪亂層位，使土壤蓬鬆，促進根系伸長的方法。
