# 蘇迪勒颱風樹木勘災說明報告

大安森林公園之友基金會

2015年8月15日

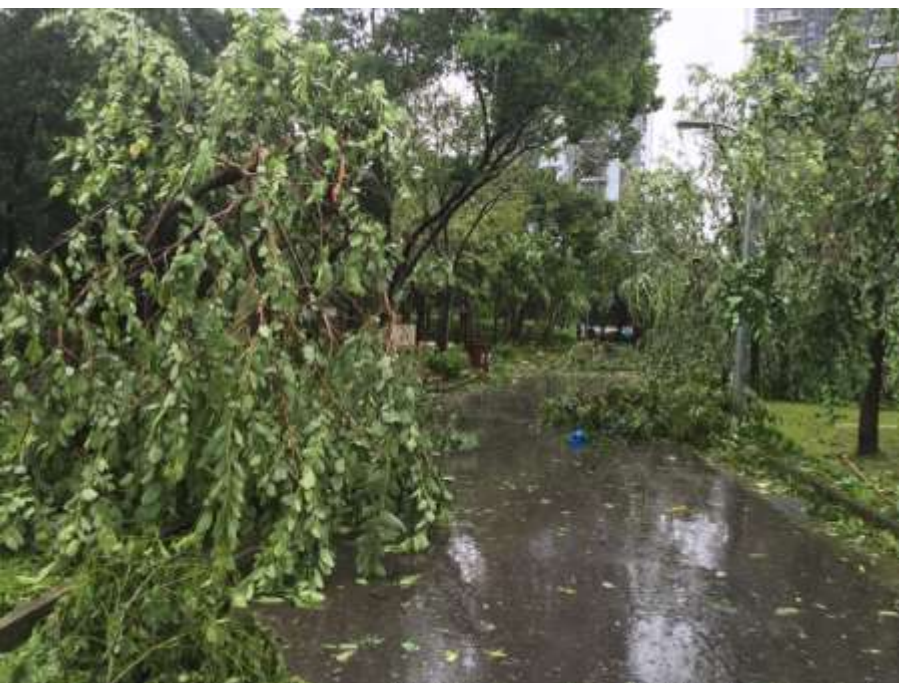
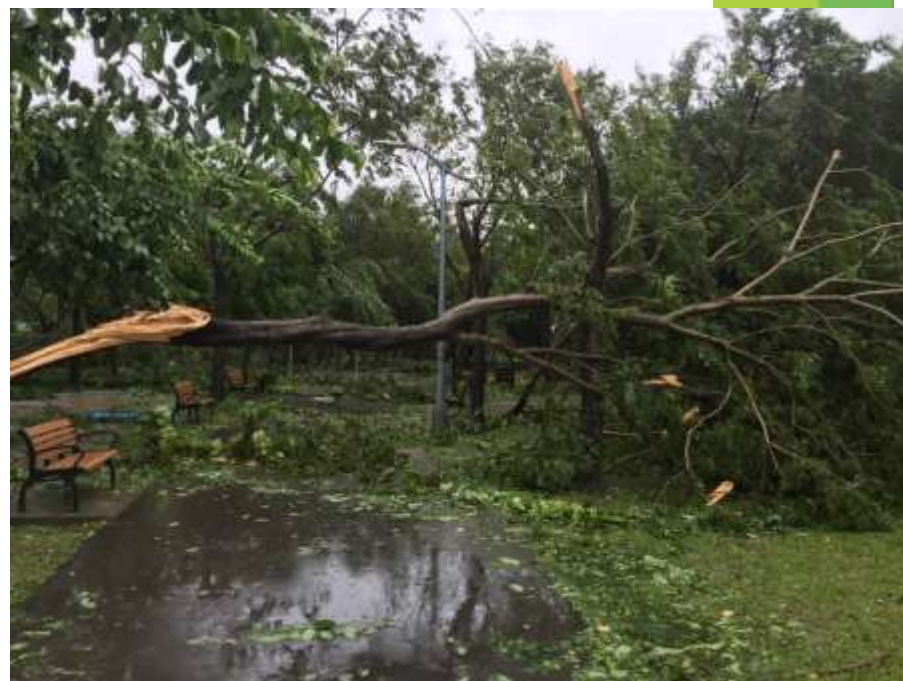
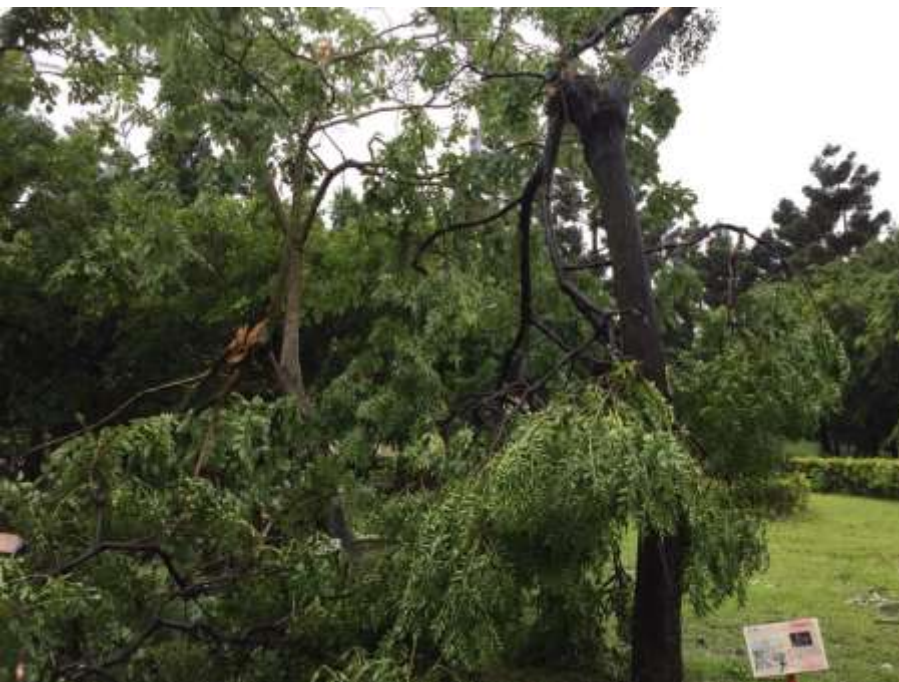
過去20年，  
從未看過這麼怵目驚心的景象，  
出現在大安森林公園…

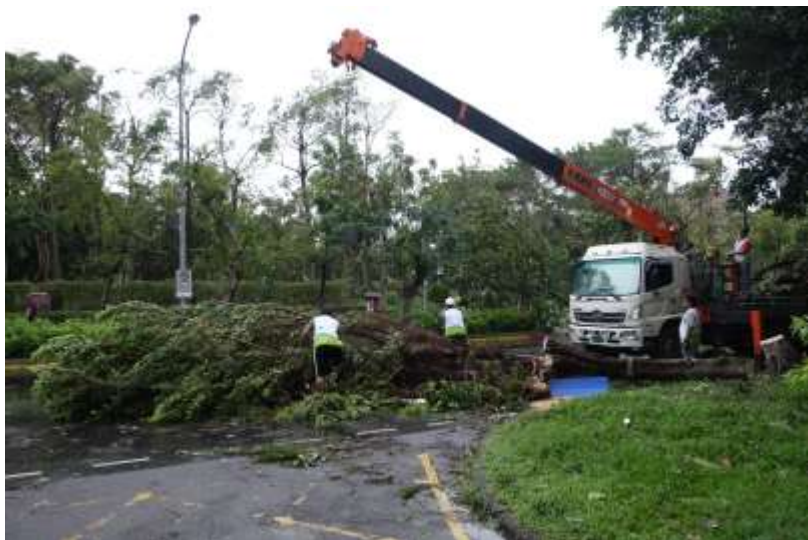
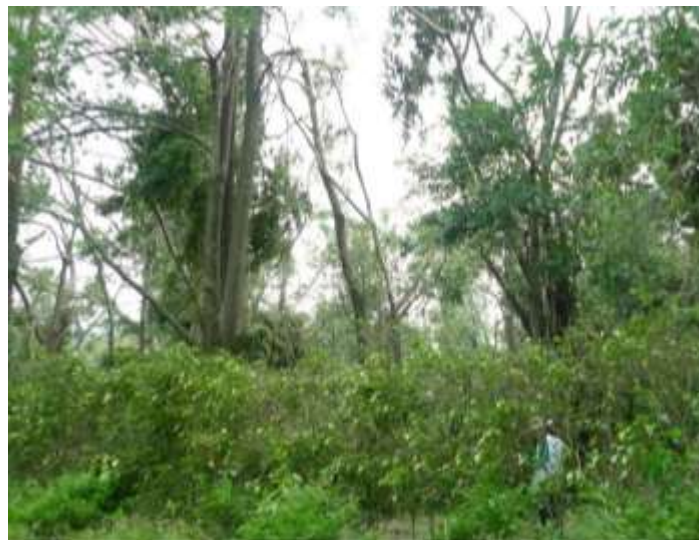
■ 8/9星期日，基金會調撥人力協助公園處災後復原工作，分為施工組與調查組進行。

□ **施工組**協助嚴重倒木與劈裂枝條移除，並協助倒樹扶正作業。

□ **調查組**協助調查公園內與行道樹倒伏、劈裂與斷裂枝條調查作業。

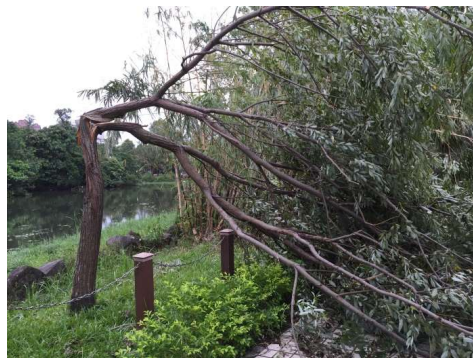
## ■ 第一級：

嚴重倒伏或劈裂、斷頭，已無法再回復原來樹形、樹勢；或移除劈裂枝條後，餘下枝條恐造成日後危害威脅，建議更換者。

■ 總數共計212株。

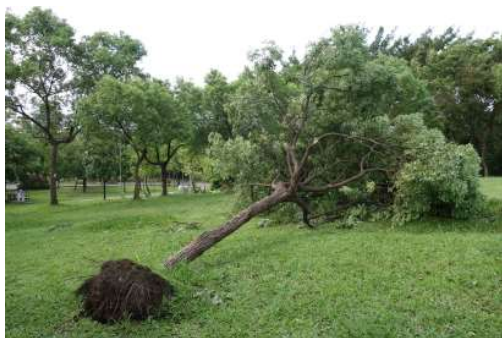
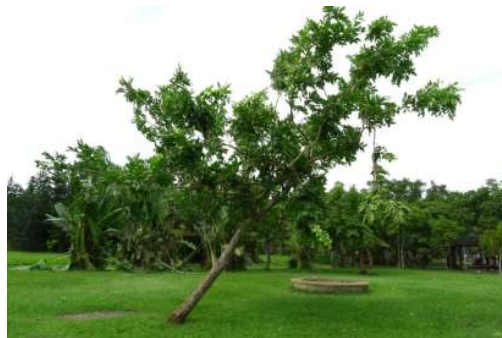
## ■ 第二級：

歪斜或倒伏而土球完整根系健全，可扶正者。

■ 總數共計121株。

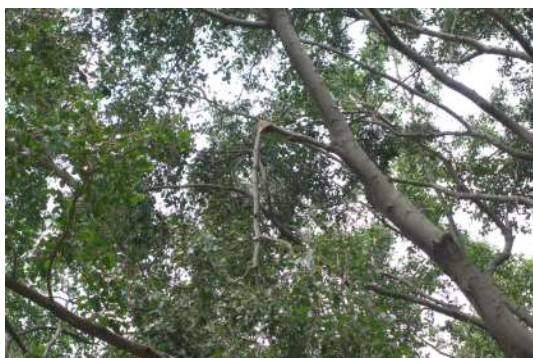
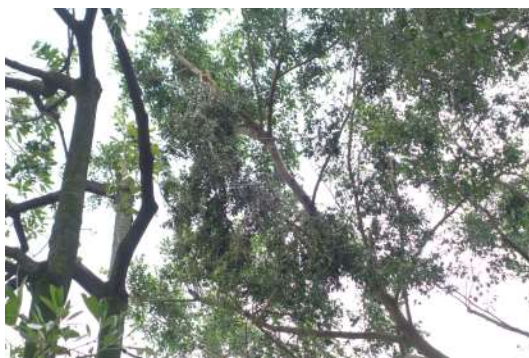
## ■ 第三級：

樹冠部位有斷枝或劈裂，需修剪者。

## ■ 總數共計1139株。

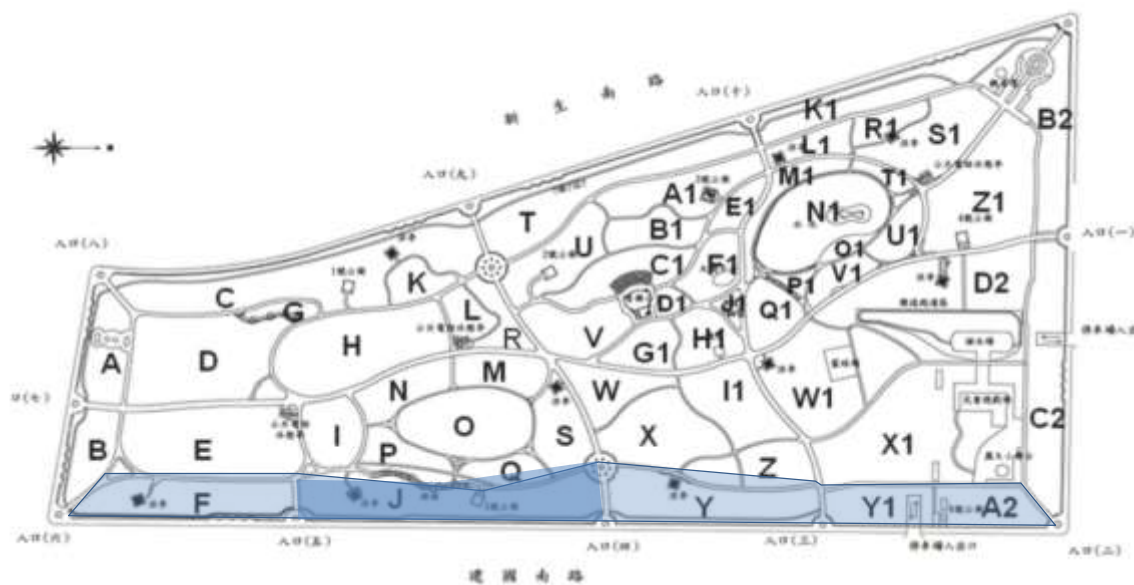
■ 建國南路側之垂榕分布於A2, Y1, Y, J與F區，共計225株。

■ 經調查發現，本次風災造成建國南路側之垂榕

□ 第一級（嚴重倒伏或劈裂者）共計8株，比例為4%

□ 第三級（斷枝需修剪者）共計109株，

以J區(垂榕共70株)為計算範例，第三級數量為43株，比例為61%

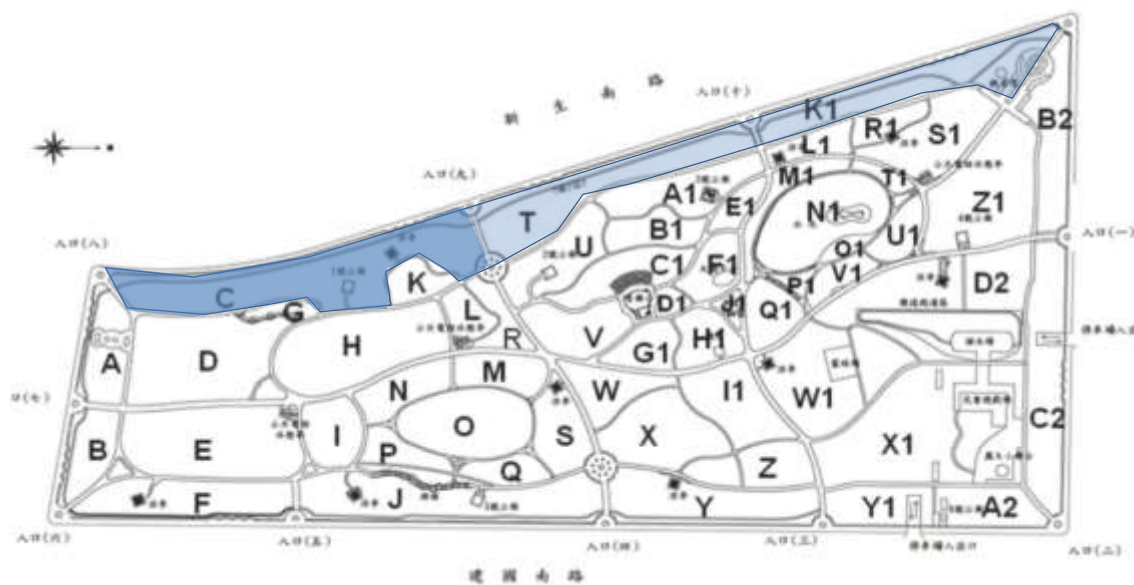
- 新生南路側之垂榕分布於C, T與K1區，共計161株。
- 經調查發現，本次風災造新生南路側之垂榕
  - 第一級（嚴重倒伏或劈裂者）共計59株，比例為37%
  - 第三級（斷枝需修剪者）共計83株，  
以C區(垂榕共67株)為計算範例，第三級數量為36株，比例為54%

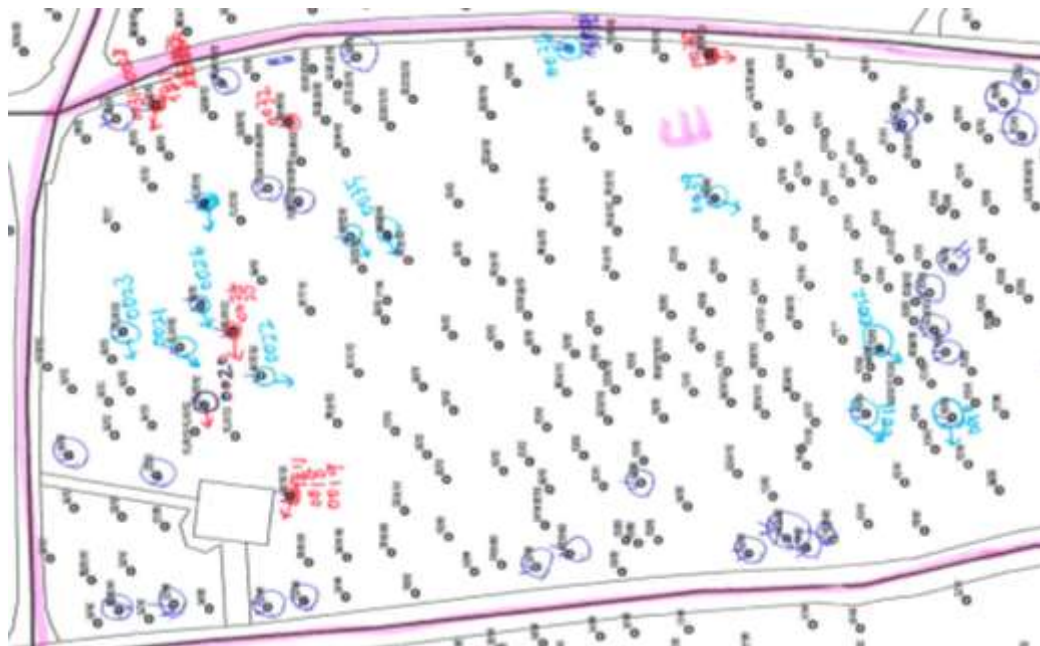
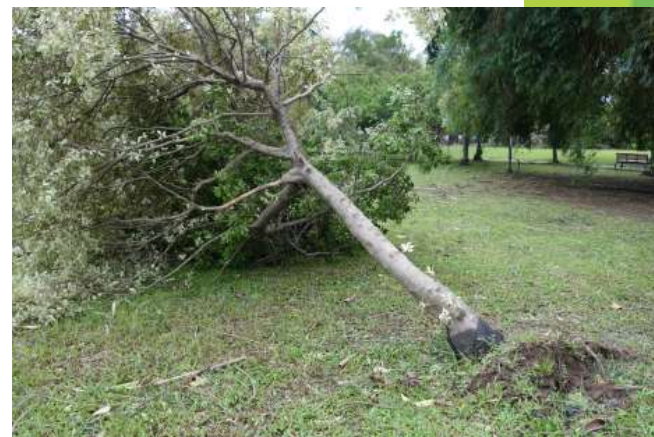
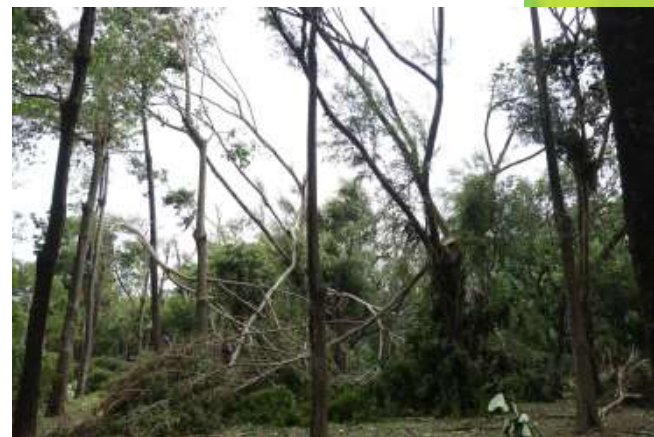
- 經調查發現，本次颱風樹木倒伏或枝條劈裂方向以西南、西方與西北方較多。

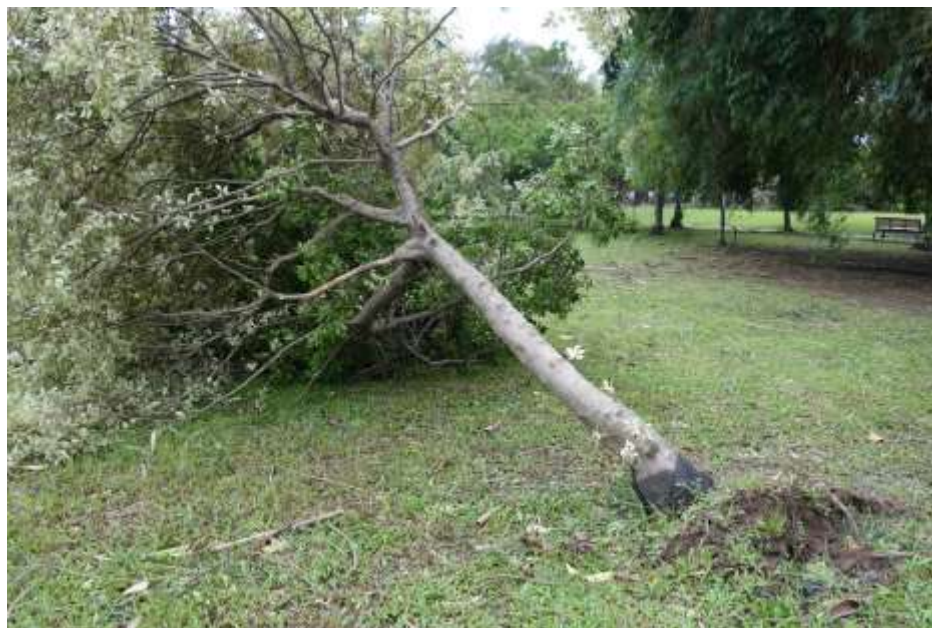
■ 經調查後發現，倒伏樹木原因包括：

1. 樹木基部恐染病，造成根系或根領腐朽
2. 根系深度幾乎未超過50公分，根系難以往下生長，抓地力不足
3. 樹冠未經修剪，太過茂密，透風率不足
4. 樹幹腐朽空洞比例過大( $t/R < 30\%$ )

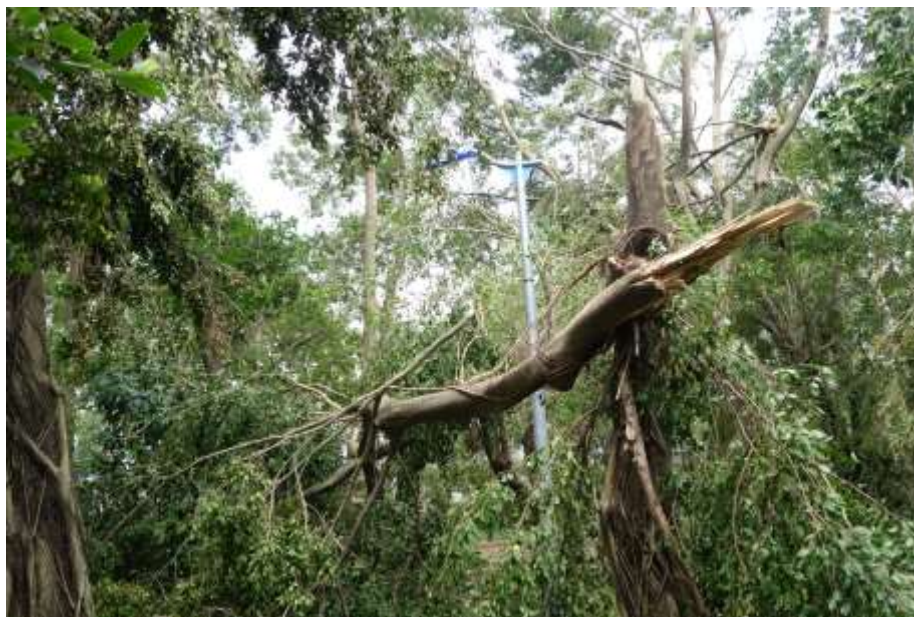
■ 經調查後發現，枝條嚴重劈裂原因包括：

1. 樹種選擇：屬質地較脆、易受風斷裂
2. 枝條比例過長（枝長/枝徑 $>40$ ）
3. 內生樹皮(included bark)或枝領(branch collar)腐朽
4. 不定芽生成結構不穩定之不定枝

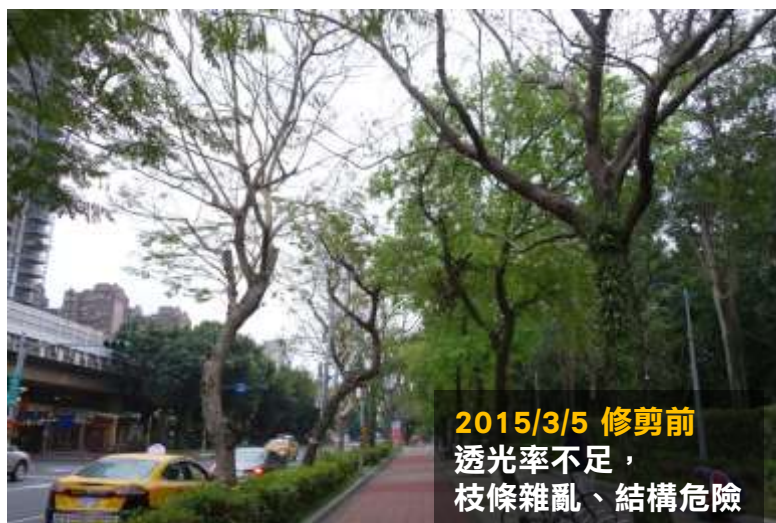
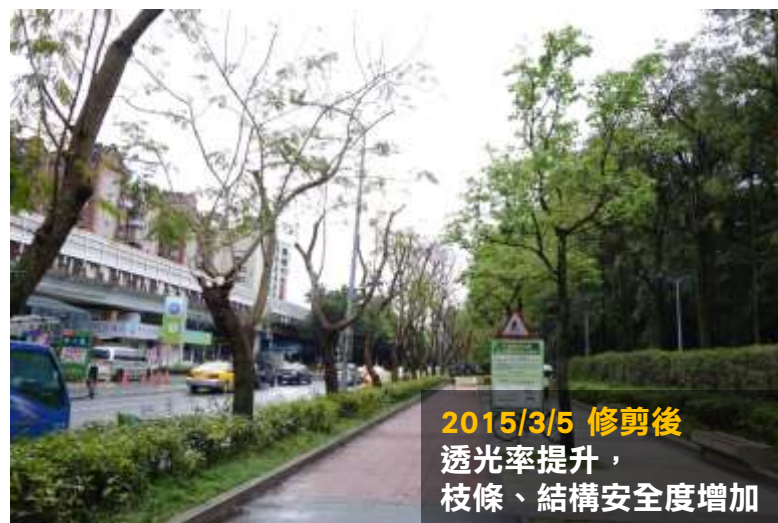
- 經分析可得知，基金會於3/9~6/30修剪之建國南路側第一級（喬木倒伏與嚴重劈裂）比例較未修剪之新生南路側低，說明修剪後樹木較不易倒伏或嚴重劈裂。
- 正確修剪可增加樹體安全性結構、減少枯老病弱枝與腐朽枝條劈裂斷落，更可增加樹冠之透風率與透光率，提升樹勢健康與安全性，建議日後應加強都市林之修剪管理。

# 1. 未來應加強樹木修剪管理

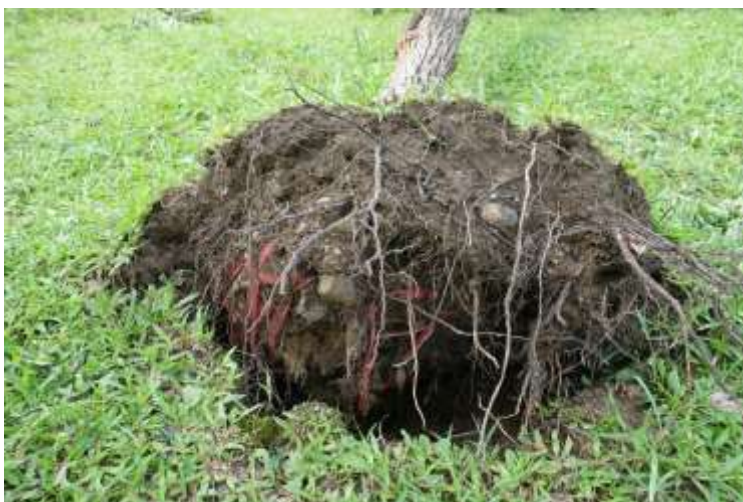
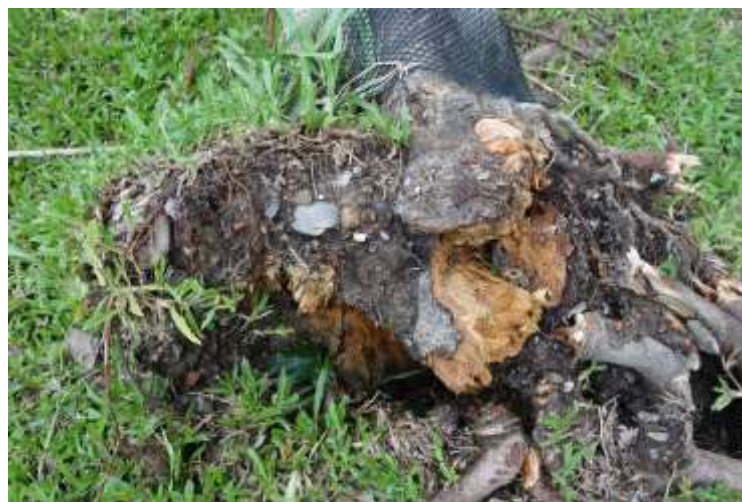
- 本次颱風造成樹木倒伏，前述已提及恐因根系深度不足(<50cm)造成根系抓地力不足。
- 應注意後續倒伏樹木扶正後之健康管理，如植栽基盤之排水、透氣與土壤質地，以利根系重新生長、增加抓地力，並避免植穴環境積水、通氣不良，造成褐根病、根基腐病等病原菌滋生。
- 加強支撐固定，避免樹木受風再次倒伏。

### 3. 未來樹穴環境管理
