104 年大安森林公園  
樹木區域(建國南路二段)  
修剪計劃案

樹木區域(ABEF 區)修剪紀錄  
成果報告書

2015 年 6 月 19 日

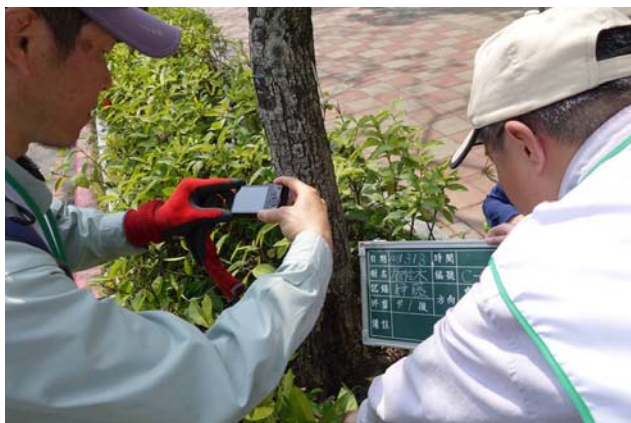
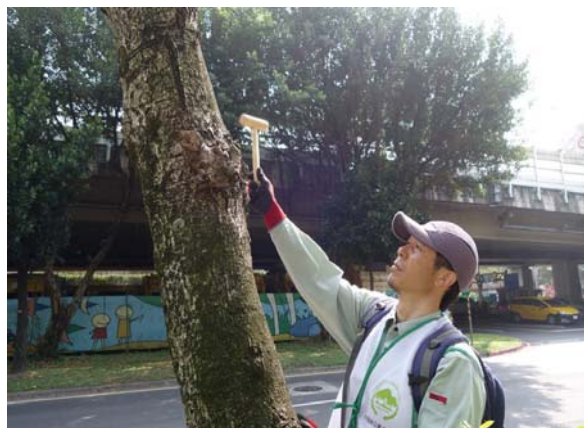
照片一、日本樹木醫生進行建國南路行道樹之健康診斷工作

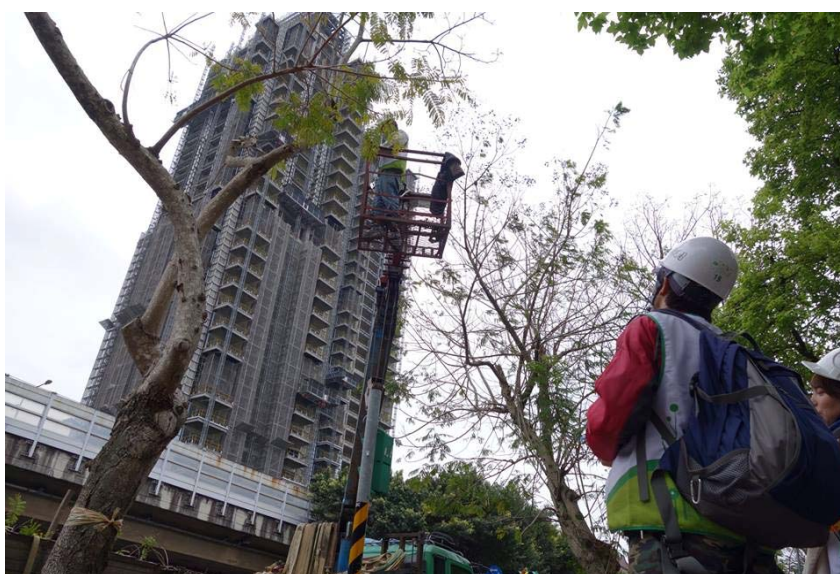
照片二、日本樹木醫生指導修剪員之樹木修剪情形

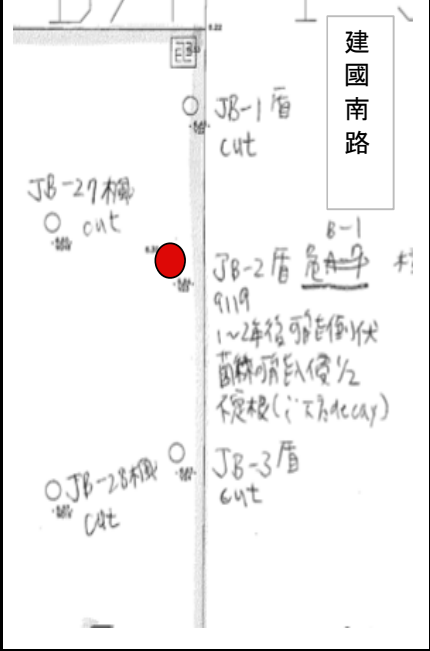
JB-1層 cut

JB-2層 危A-2 利 9119 1~2年後可能倒伏 菌核腐蝕侵入1/2 侵根(ith decay)

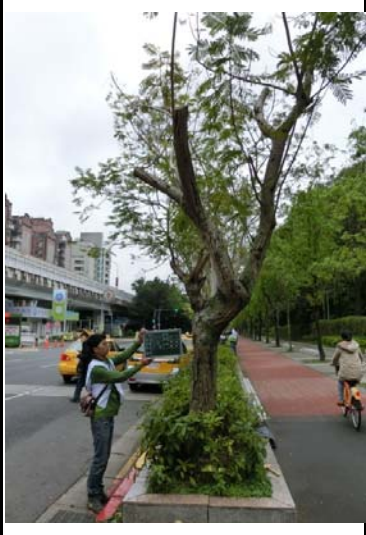
診斷概要圖

達樹芯的開口空洞(H1.45m)  
L12XW9  
R: H=1.45m

鋼棒插入(南)

樹皮缺損  
L30xW54  
菇類 (H=0.1m)  
R:0.1m

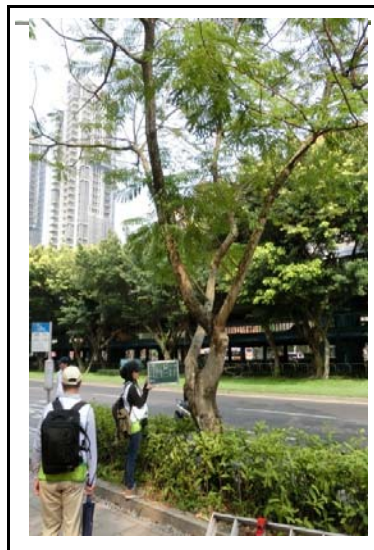
| 觀 點 意 見 | 靠車道側的地面上25cm、靠北側的地面上1.1m處經木槌敲診後有異常音, 地面上80~138cm處有龜裂, 縫隙可以看見對面, 因此是相當危險的徵兆。<br>跨出車道側的樹枝, 有約2.5m、寬約50cm樹皮剝離, 因為這樹枝的分歧部有上述的龜裂, 所以是非常危險的樹枝。<br>樹勢較良好, 枝葉密度也高, 所以會更擔心龜裂問題, 需儘早處理。 | | | | | |

| 其他特別事項 | 若尚未要重新種樹木時, 為了防止龜裂處造成的損壞, 可修剪突出車道側的樹枝, 同時將樹枝與樹幹用鋼索等綁起來, 防止折枝掉落。 |

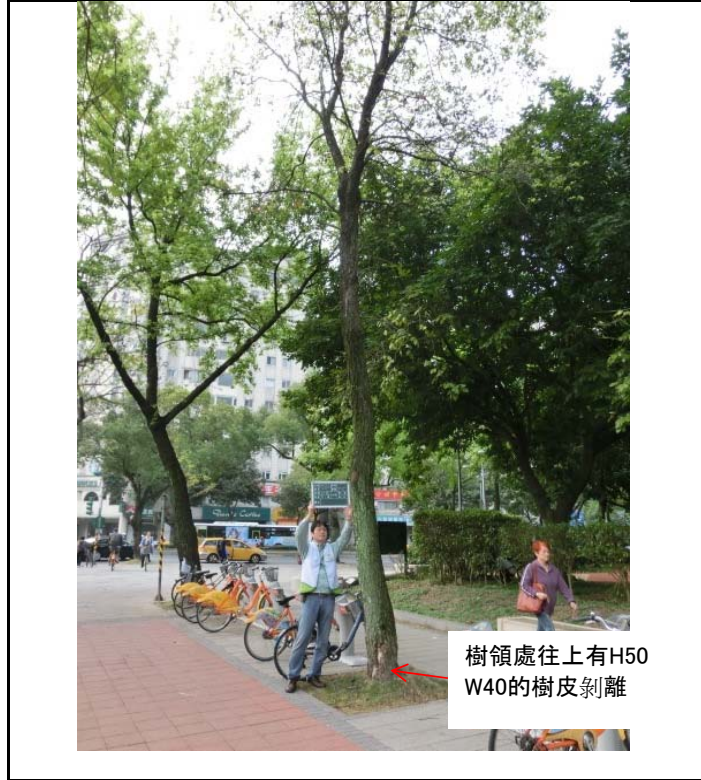
診斷概要圖

樹領處往上有H50  
W40的樹皮剝離

| <input type="checkbox"/> 修剪樹枝 <input checked="" type="checkbox"/> 撤除枯枝 <input type="checkbox"/> 砍除・新植 <input type="checkbox"/> 除去支架 <input type="checkbox"/> 重新捆綁支架 <input type="checkbox"/> 重新設置支架 <input type="checkbox"/> 防止踩踏 <input type="checkbox"/> 改良土壤 | | | |

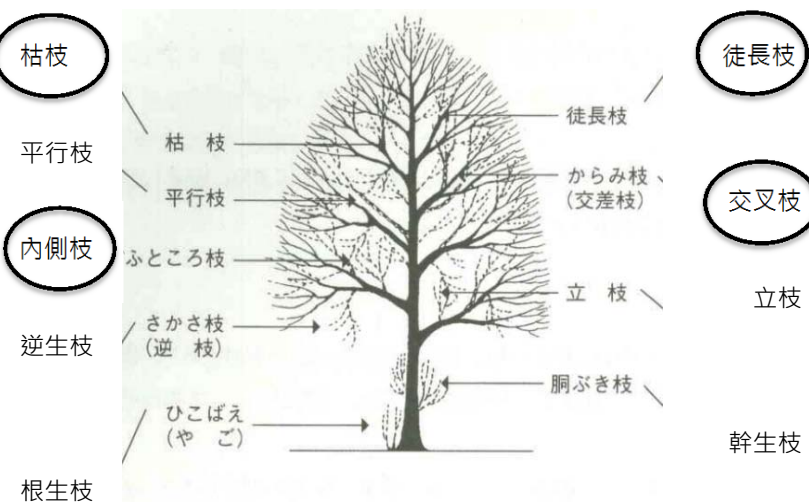
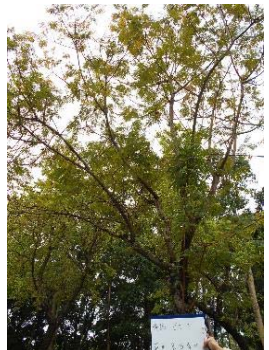
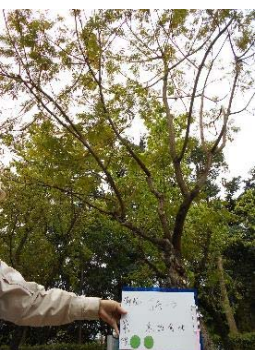
| 1.底部腐朽・上部需要減輕重量。<br>2.危木A-1。 | | | |

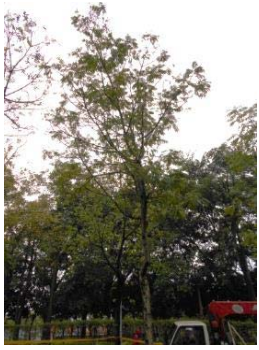
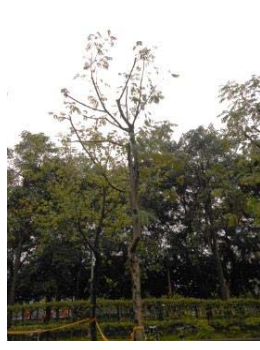
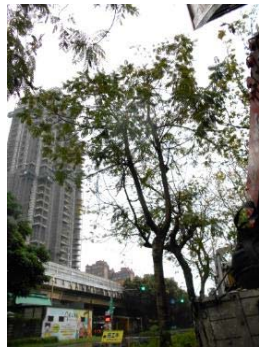
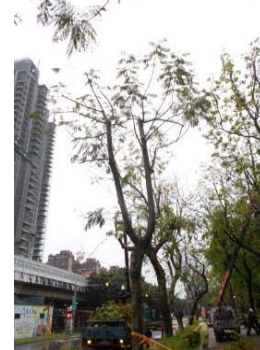
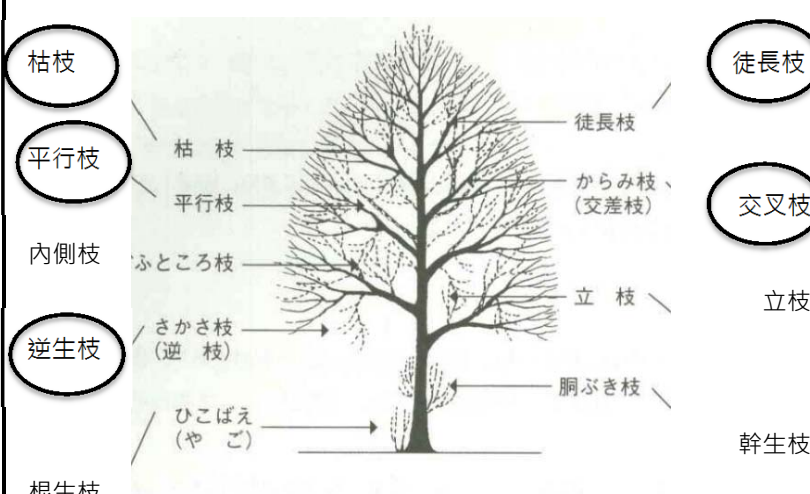
| 1.樹幹有折斷情形。<br>2.危木A-2。 | | | |

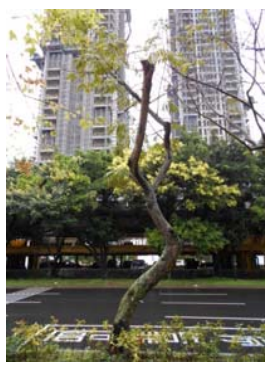
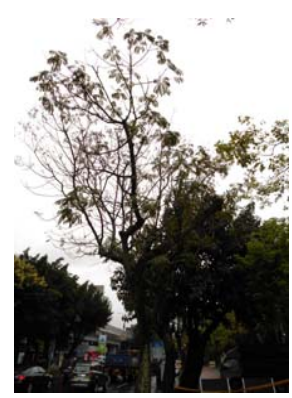
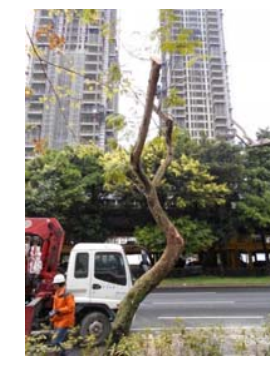
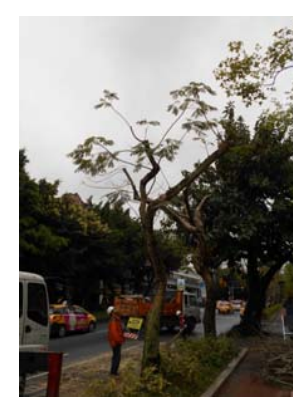
| <input checked="" type="checkbox"/> 1.樹幹腐朽・開口空洞<br><input type="checkbox"/> 3.分枝處異常<br><input type="checkbox"/> 5.結構枝有不可保留的病蟲害<br><input checked="" type="checkbox"/> 6.H/D比・樹高/樹頸直徑 > 50 | | <input checked="" type="checkbox"/> 2.樹頸腐朽・開口空洞<br><input checked="" type="checkbox"/> 4.結構枝腐朽・開口空洞<br><input type="checkbox"/> 7.H/D比・枝長/枝條直徑 > 40 | |
| 附註說明 | | <p>1.危木A-5。</p> <p>拍攝方位：由 東 □ · 西 ■ 方向</p> <p>拍攝方位：由 南 □ · 北 ■ 方向</p> | |

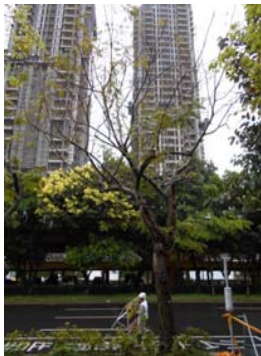
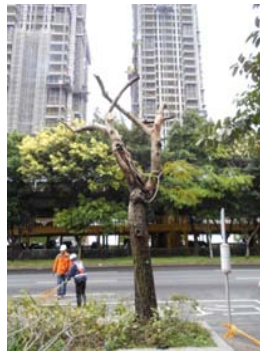
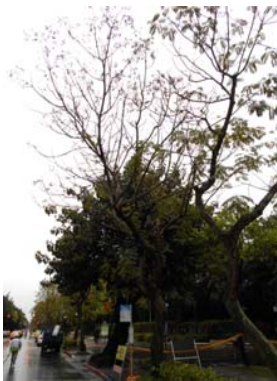
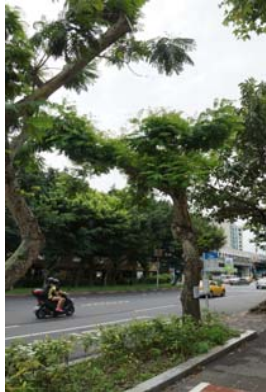
| <input checked="" type="checkbox"/> 1.樹幹腐朽・開口空洞 <input checked="" type="checkbox"/> 2.樹頸腐朽・開口空洞<br><input type="checkbox"/> 3.分枝處異常 <input checked="" type="checkbox"/> 4.結構枝腐朽・開口空洞<br><input type="checkbox"/> 5.結構枝有不可保留的病蟲害<br><input checked="" type="checkbox"/> 6.H/D比・樹高/樹頸直徑 > 50 <input checked="" type="checkbox"/> 7.H/D比・枝長/枝條直徑 > 40 | | 樹幹周長C= 117 cm    樹高H= 9 m<br>樹幹直徑= 37 cm    樹冠W= 6 m | 樹幹周長C= 117 cm    樹高H= 9 m<br>樹幹直徑= 37 cm    樹冠W= 5 m |
| 1.危木A-6。 | | | |

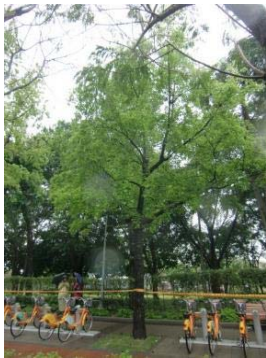
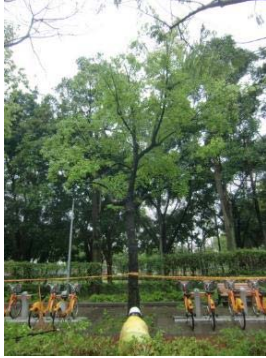
| <input type="checkbox"/> 1.樹幹腐朽・開口空洞 <input type="checkbox"/> 2.樹頸腐朽・開口空洞<br><input checked="" type="checkbox"/> 3.分枝處異常 <input type="checkbox"/> 4.結構枝腐朽・開口空洞<br><input type="checkbox"/> 5.結構枝有不可保留的病蟲害<br><input checked="" type="checkbox"/> 6.H/D比・樹高/樹頸直徑 > 50 <input type="checkbox"/> 7.H/D比・枝長/枝條直徑 > 40 | | 修 剪 後<br>樹幹周長C = 102 cm    樹高H = 10 m    樹幹周長C = 102 cm    樹高H = 8 m<br>樹幹直徑 = 32.5 cm    樹冠W = 5 m    樹幹直徑 = 32.5 cm    樹冠W = 4 m | |

| 1.疏枝增加透光度 縮小樹幅 | | 拍攝方位：由 南 ■ 北 □ 方向<br> | |

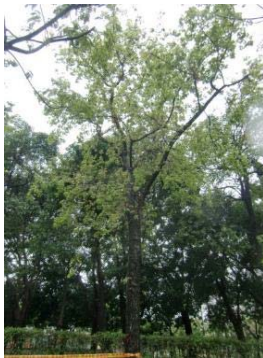
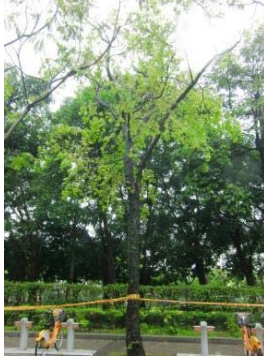
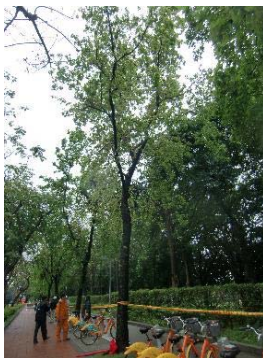
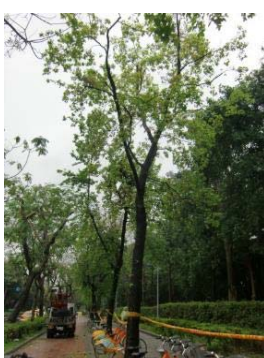
| <input type="checkbox"/> 1.樹幹腐朽・開口空洞 <input type="checkbox"/> 2.樹頸腐朽・開口空洞<br><input checked="" type="checkbox"/> 3.分枝處異常 <input type="checkbox"/> 4.結構枝腐朽・開口空洞<br><input type="checkbox"/> 5.結構枝有不可保留的病蟲害<br><input checked="" type="checkbox"/> 6.H/D比・樹高/樹頸直徑 > 50 <input type="checkbox"/> 7.H/D比・枝長/枝條直徑 > 40 | | 修 剪 後<br>樹幹周長C = 103 cm    樹高H = 13 m    樹幹周長C = 103 cm    樹高H = 8 m<br>樹幹直徑 = 32.8 cm    樹冠W = 4 m    樹幹直徑 = 32.8 cm    樹冠W = 3.5 m | |

| 1.疏枝增加透光度 縮小樹幅。 | | | |

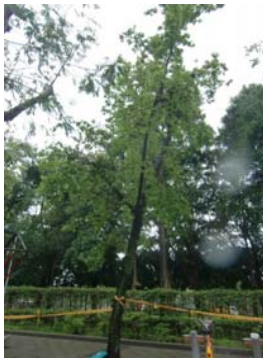
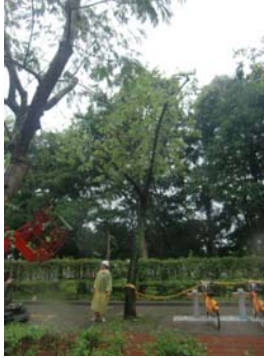
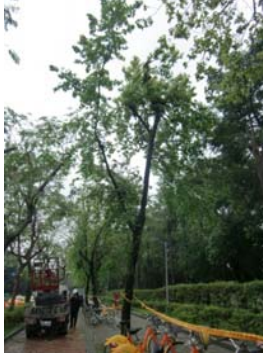
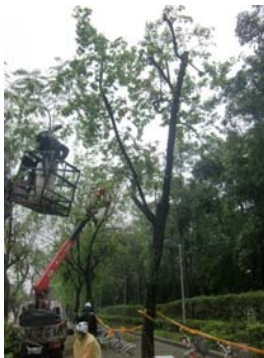
| <input type="checkbox"/> 1.樹幹腐朽・開口空洞 <input type="checkbox"/> 2.樹頸腐朽・開口空洞<br><input checked="" type="checkbox"/> 3.分枝處異常 <input type="checkbox"/> 4.結構枝腐朽・開口空洞<br><input type="checkbox"/> 5.結構枝有不可保留的病蟲害<br><input checked="" type="checkbox"/> 6.H/D比・樹高/樹頸直徑 > 50 <input type="checkbox"/> 7.H/D比・枝長/枝條直徑 > 40 | | 修 剪 後<br>樹幹周長C = 91.5 cm    樹高H = 11 m    樹幹周長C = 91.5 cm    樹高H = 8 m<br>樹幹直徑 = 29 cm    樹冠W = 4 m    樹幹直徑 = 29 cm    樹冠W = 3 m | |

| 1.疏枝增加透光度 縮小樹幅。 | | | |

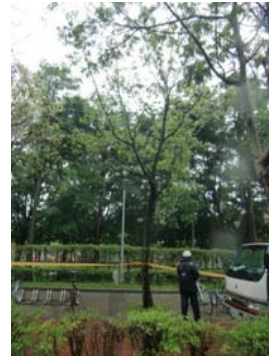
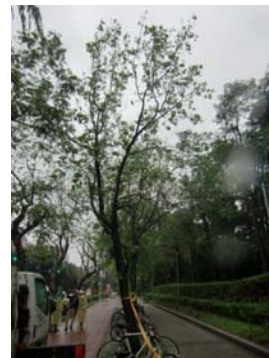
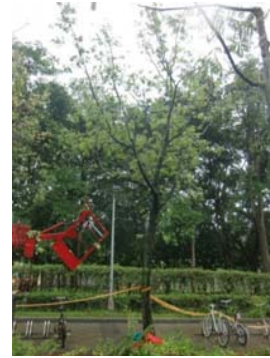
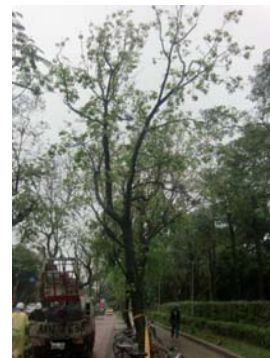
| <input type="checkbox"/> 1.樹幹腐朽・開口空洞 <input checked="" type="checkbox"/> 2.樹頸腐朽・開口空洞<br><input type="checkbox"/> 3.分枝處異常 <input type="checkbox"/> 4.結構枝腐朽・開口空洞<br><input type="checkbox"/> 5.結構枝有不可保留的病蟲害<br><input type="checkbox"/> 6.H/D比・樹高/樹頸直徑 > 50 <input type="checkbox"/> 7.H/D比・枝長/枝條直徑 > 40 | | 修 剪 後<br>樹幹周長C = 81 cm    樹高H = 10 m    樹幹周長C = 81 cm    樹高H = 8 m<br>樹幹直徑 = 25.8 cm    樹冠W = 4 m    樹幹直徑 = 25.8 cm    樹冠W = 3.5 m | |

| 1.疏枝增加透光度 縮小樹幅。 | | | |

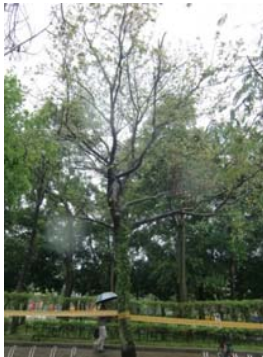
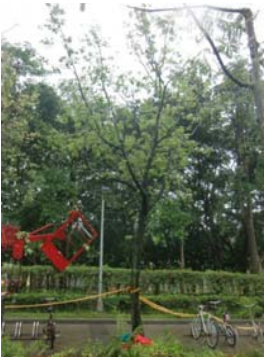
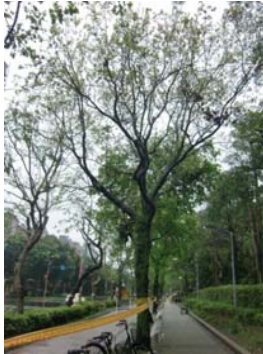
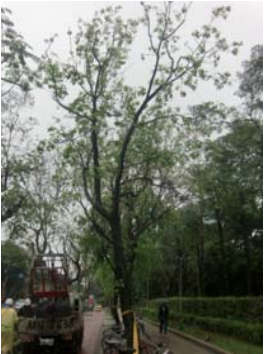
| <input type="checkbox"/> 1.樹幹腐朽・開口空洞 <input type="checkbox"/> 2.樹頸腐朽・開口空洞<br><input checked="" type="checkbox"/> 3.分枝處異常 <input type="checkbox"/> 4.結構枝腐朽、開口空洞<br><input type="checkbox"/> 5.結構枝有不可保留的病蟲害<br><input type="checkbox"/> 6.H/D比・樹高/樹頸直徑 > 50 <input type="checkbox"/> 7.H/D比・枝長/枝條直徑 > 40 | | 修 剪 後<br>樹幹周長C = 119 cm    樹高H = 12 m    樹幹周長C = 119 cm    樹高H = 10 m<br>樹幹直徑 = 38 cm    樹冠W = 10 m    樹幹直徑 = 38 cm    樹冠W = 8 m | |

| 1.疏枝增加透光度 縮小樹幅。 | | | |

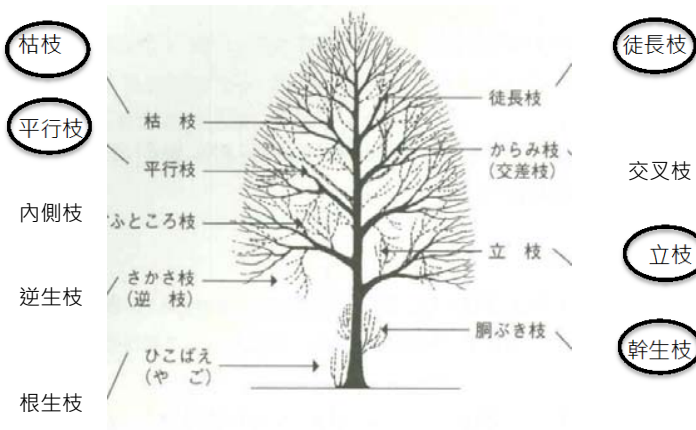
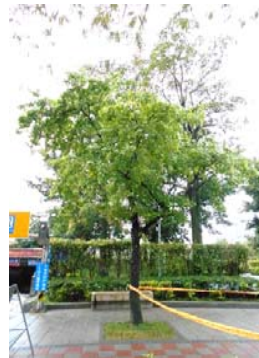
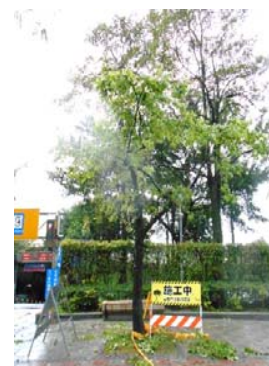
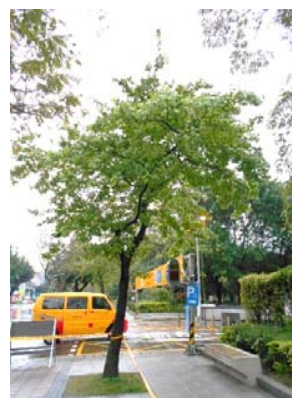
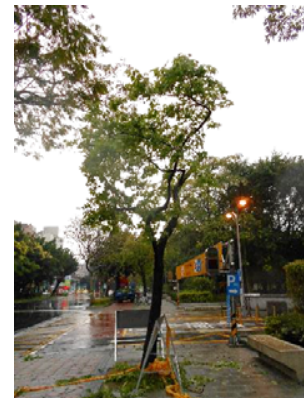
| <input type="checkbox"/> 1.樹幹腐朽・開口空洞 <input type="checkbox"/> 2.樹頸腐朽・開口空洞<br><input type="checkbox"/> 3.分枝處異常 <input type="checkbox"/> 4.結構枝腐朽・開口空洞<br><input type="checkbox"/> 5.結構枝有不可保留的病蟲害<br><input checked="" type="checkbox"/> 6.H/D比・樹高/樹頸直徑 > 50 <input checked="" type="checkbox"/> 7.H/D比・枝長/枝條直徑 > 40 | | 修 剪 後<br>樹幹周長C = 77 cm    樹高H = 6 m    樹幹周長C = 77 cm    樹高H = 4.5 m<br>樹幹直徑 = 24.5 cm    樹冠W = 4 m    樹幹直徑 = 24.5 cm    樹冠W = 3.5 m | |

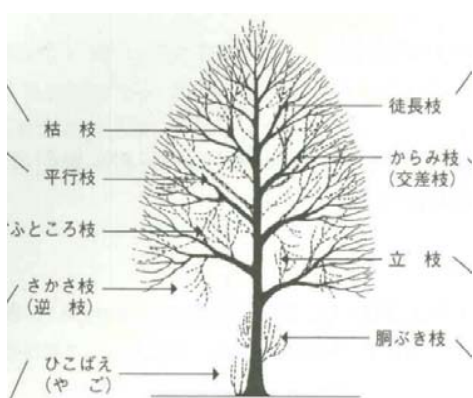
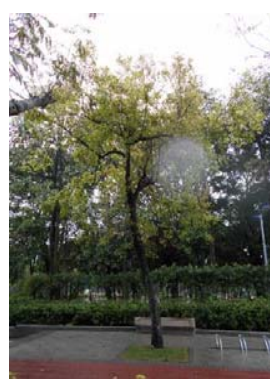
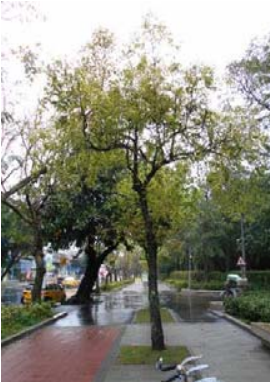
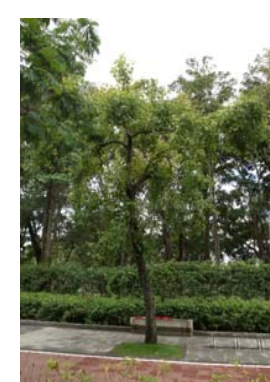
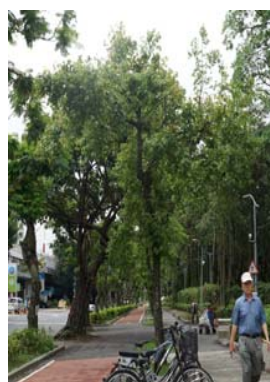
| <input type="checkbox"/> 1.樹幹腐朽・開口空洞 <input type="checkbox"/> 2.樹頸腐朽・開口空洞<br><input checked="" type="checkbox"/> 3.分枝處異常 <input type="checkbox"/> 4.結構枝腐朽・開口空洞<br><input type="checkbox"/> 5.結構枝有不可保留的病蟲害<br><input type="checkbox"/> 6.H/D比・樹高/樹頸直徑 > 50 <input type="checkbox"/> 7.H/D比・枝長/枝條直徑 > 40 | | 樹幹周長C = 65 cm    樹高H = 7 m<br>樹幹直徑 = 21 cm    樹冠W = 6 m | |

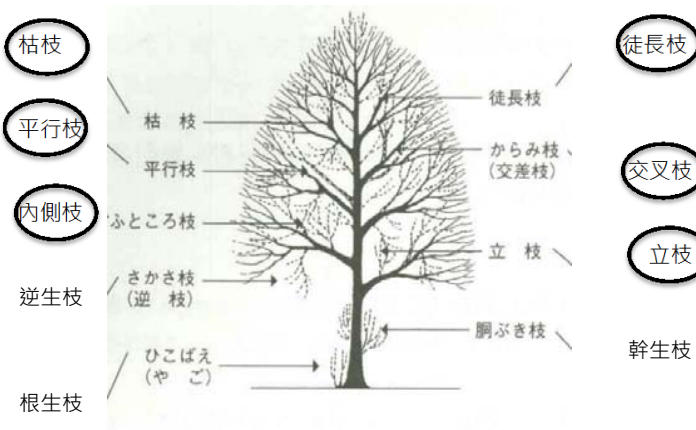
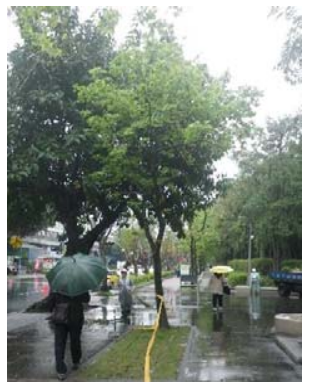
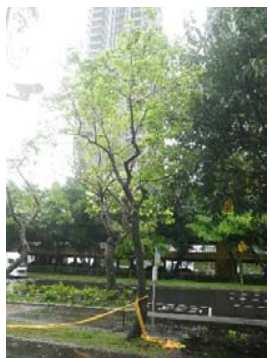
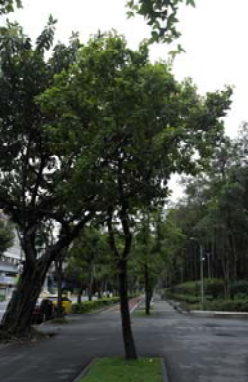
| <input type="checkbox"/> 1.樹幹腐朽・開口空洞 <input type="checkbox"/> 2.樹頸腐朽・開口空洞<br><input checked="" type="checkbox"/> 3.分枝處異常 <input type="checkbox"/> 4.結構枝腐朽・開口空洞<br><input type="checkbox"/> 5.結構枝有不可保留的病蟲害<br><input type="checkbox"/> 6.H/D比・樹高/樹頸直徑 > 50 <input type="checkbox"/> 7.H/D比・枝長/枝條直徑 > 40 | | 樹幹周長C = 65.5 cm    樹高H = 5.5 m<br>樹幹直徑 = 21 cm    樹冠W = 7.5 m | |

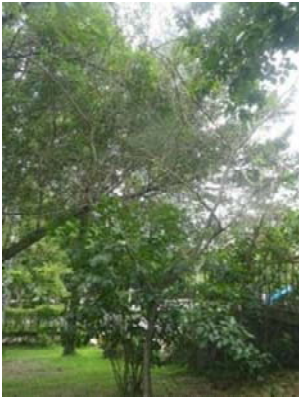
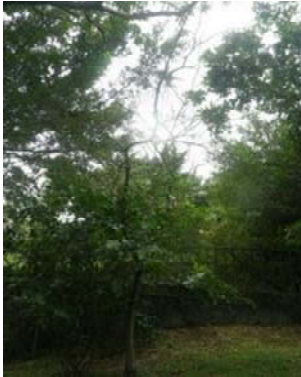
| 修 剪 方 法 | | 拍攝方位：由 東 □ · 西 ■ 方向<br> | | 拍攝方位：由 東 □ · 西 ■ 方向<br>該樹木已呈枯死狀，已在5/15由公燈處自行移除。 | |
| 枯枝      徒長枝<br>平行枝      交叉枝<br>內側枝      立枝<br>逆生枝      幹生枝<br>根生枝 | | 拍攝方位：由 南 □ · 北 ■ 方向<br> | | 拍攝方位：由 南 □ · 北 ■ 方向<br>該樹木已呈枯死狀，已在5/15由公燈處自行移除。 | |
| 附註說明<br>(1).該樹為枯死的危木，已在5/15由公燈處自行移除。 | | | | | |

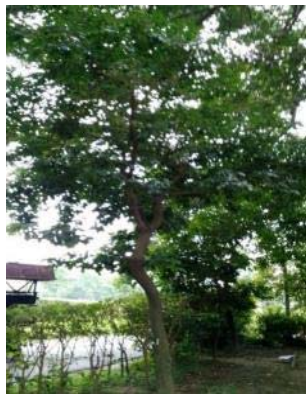
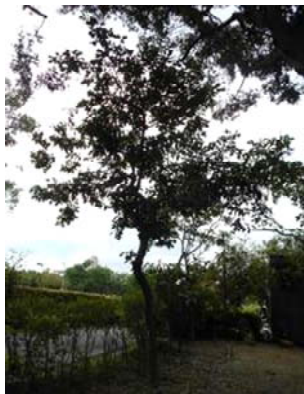
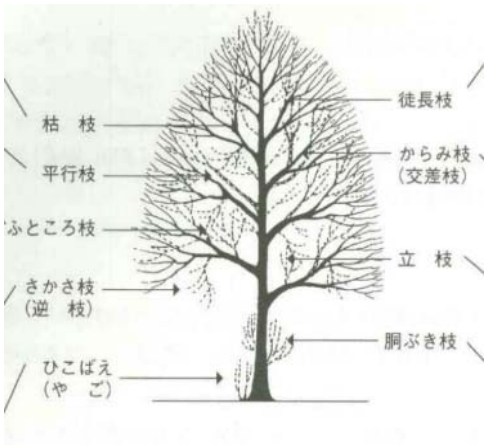
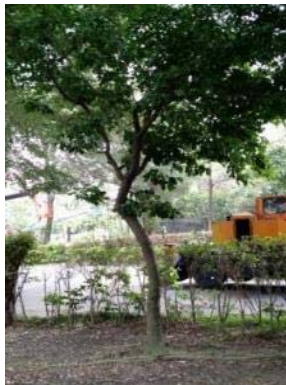
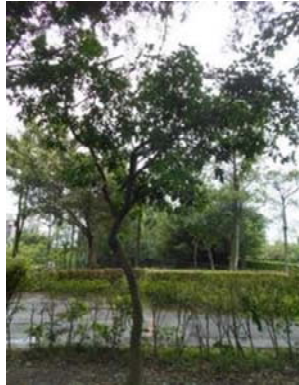
| 目視確認<br><input type="checkbox"/> 1.樹幹腐朽・開口空洞 <input type="checkbox"/> 2.樹頸腐朽・開口空洞<br><input type="checkbox"/> 3.分枝處異常 <input type="checkbox"/> 4.結構枝腐朽、開口空洞<br><input type="checkbox"/> 5.結構枝有不可保留的病蟲害<br><input type="checkbox"/> 6.H/D比，樹高/樹頸直徑>50 <input checked="" type="checkbox"/> 7.H/D比，枝長/枝條直徑>40 | | 修 剪 前 | 修 剪 後 |

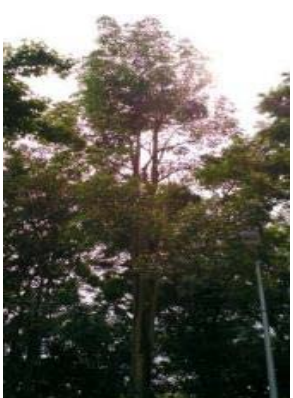
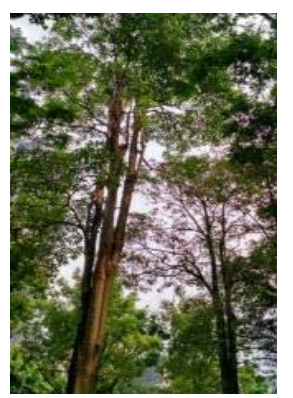
| 樹 名 | 黑板樹 | 位 置 | E區 |
| 目視確認<br><input type="checkbox"/> 1.樹幹腐朽・開口空洞 <input type="checkbox"/> 2.樹頸腐朽・開口空洞<br><input type="checkbox"/> 3.分枝處異常 <input type="checkbox"/> 4.結構枝腐朽、開口空洞<br><input type="checkbox"/> 5.結構枝有不可保留的病蟲害<br><input type="checkbox"/> 6.H/D比，樹高/樹頸直徑>50 <input checked="" type="checkbox"/> 7.H/D比，枝長/枝條直徑>40 | | 修 剪 前<br>樹幹周長C= 166 cm 樹高H= 14 m<br>樹幹直徑= 52.9 cm 樹冠W= 7 m | |

| 修 剪 方 法<br> | | 修 剪 後<br>樹幹周長C= 166 cm 樹高H= 14 m<br>樹幹直徑= 52.9 cm 樹冠W= 6 m | |

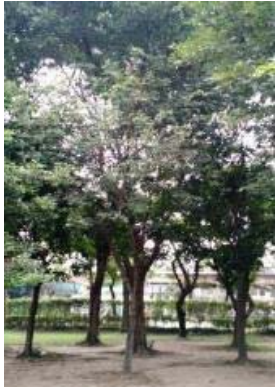
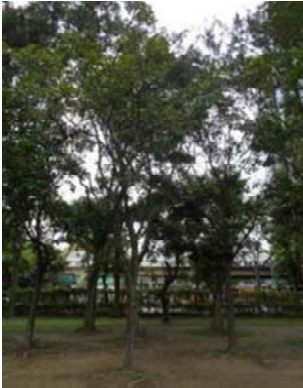
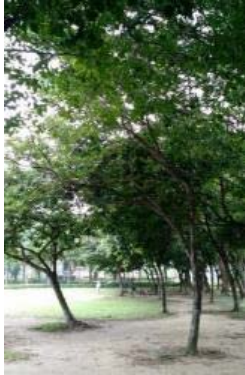
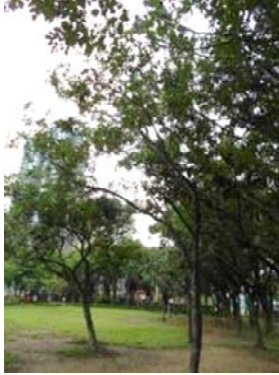
| 目視確認<br><input checked="" type="checkbox"/> 1.樹幹腐朽・開口空洞 <input type="checkbox"/> 2.樹頸腐朽・開口空洞<br><input type="checkbox"/> 3.分枝處異常 <input type="checkbox"/> 4.結構枝腐朽・開口空洞<br><input type="checkbox"/> 5.結構枝有不可保留的病蟲害<br><input checked="" type="checkbox"/> 6.H/D比，樹高/樹頸直徑>50 <input checked="" type="checkbox"/> 7.H/D比，枝長/枝條直徑>40 | | 修 剪 前 | 修 剪 後 |
| | | 樹幹周長C= 53 cm    樹高H= 8.5 m<br>樹幹直徑 = 16.9 cm    樹冠W= 4.3 m | 樹幹周長C= 53 cm    樹高H= 7 m<br>樹幹直徑 = 16.9 cm    樹冠W= 4 m |

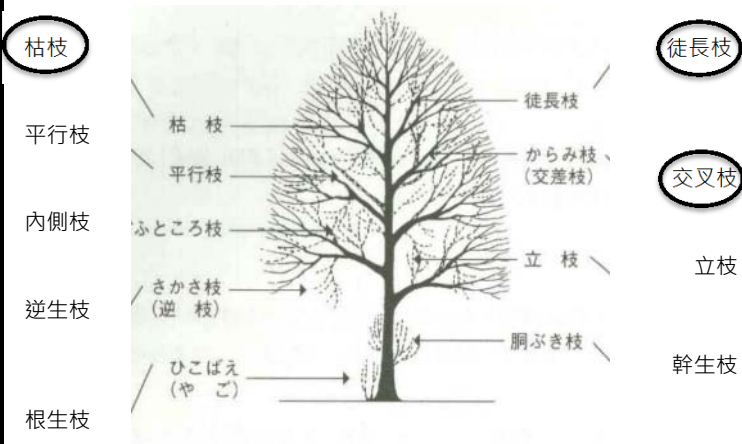
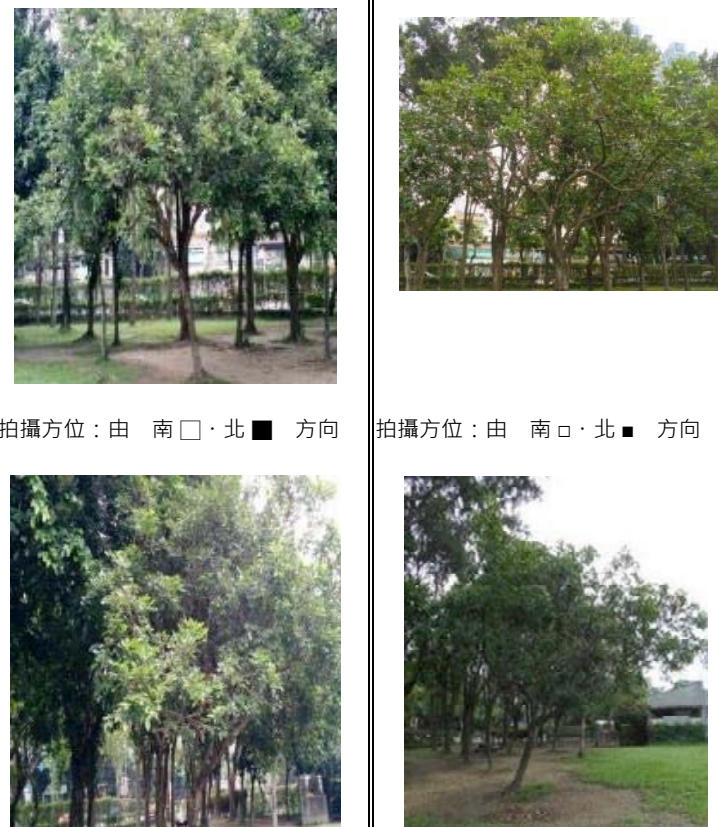
| <input checked="" type="checkbox"/> 1.樹幹腐朽・開口空洞 <input type="checkbox"/> 2.樹頸腐朽・開口空洞<br><input checked="" type="checkbox"/> 3.分枝處異常 <input type="checkbox"/> 4.結構枝腐朽、開口空洞<br><input type="checkbox"/> 5.結構枝有不可保留的病蟲害<br><input type="checkbox"/> 6.H/D比，樹高/樹頸直徑>50 <input checked="" type="checkbox"/> 7.H/D比，枝長/枝條直徑>40 | | 修 剪 後<br>樹幹周長C= 75 cm 樹高H= 7 m      樹幹周長C= 75 cm 樹高H= 7 m<br>樹幹直徑= 23.9 cm 樹冠W= 6.8 m      樹幹直徑= 23.9 cm 樹冠W= 6 m | |

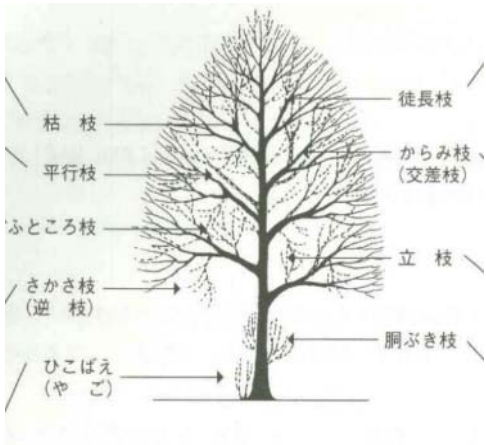
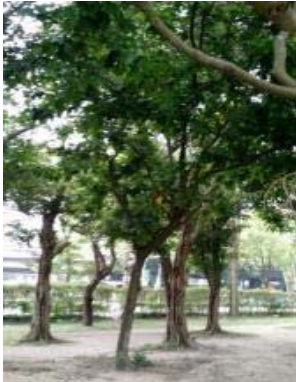
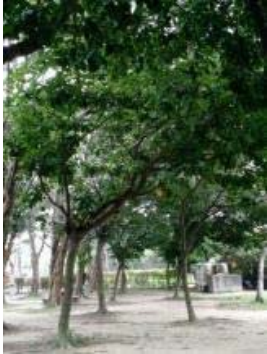
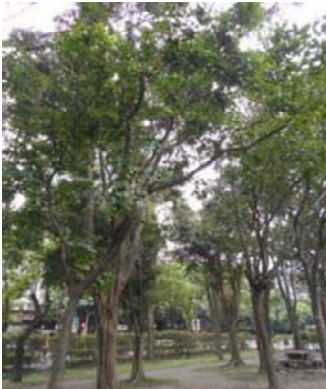
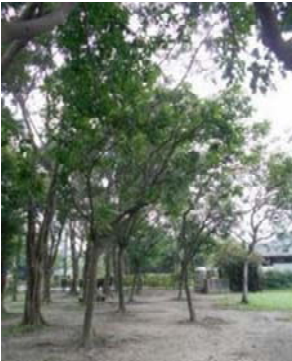
| <input checked="" type="checkbox"/> 1.樹幹腐朽・開口空洞 <input type="checkbox"/> 2.樹頸腐朽・開口空洞<br><input type="checkbox"/> 3.分枝處異常 <input type="checkbox"/> 4.結構枝腐朽、開口空洞<br><input type="checkbox"/> 5.結構枝有不可保留的病蟲害<br><input checked="" type="checkbox"/> 6.H/D比，樹高/樹頸直徑>50 <input checked="" type="checkbox"/> 7.H/D比，枝長/枝條直徑>40 | | 樹幹周長C= 71 cm 樹高H= 8 m<br>樹幹直徑= 22.6 cm 樹冠W= 10.8 m | |

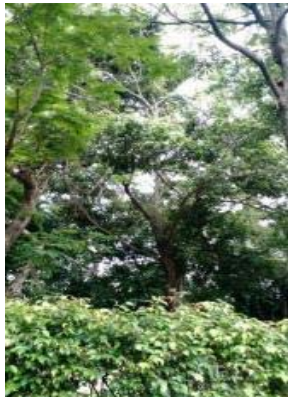
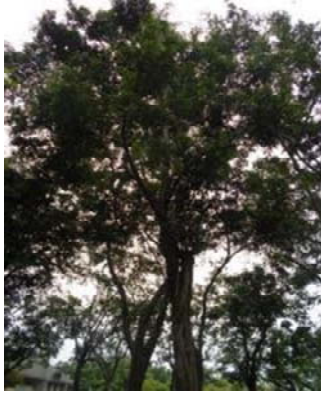
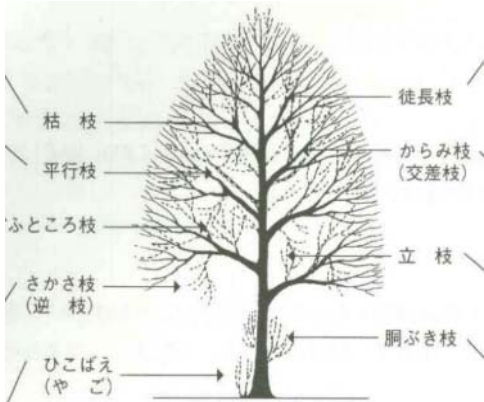
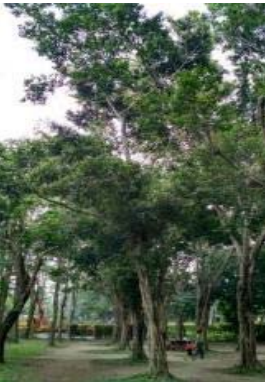
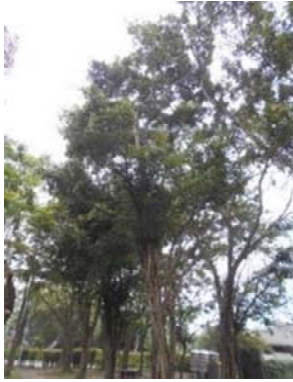
| 目視確認<br><input checked="" type="checkbox"/> 1.樹幹腐朽・開口空洞 <input type="checkbox"/> 2.樹頸腐朽・開口空洞<br><input type="checkbox"/> 3.分枝處異常 <input type="checkbox"/> 4.結構枝腐朽、開口空洞<br><input type="checkbox"/> 5.結構枝有不可保留的病蟲害<br><input checked="" type="checkbox"/> 6.H/D比，樹高/樹頸直徑>50 <input checked="" type="checkbox"/> 7.H/D比，枝長/枝條直徑>40 | | 修剪前 | 修剪後 |

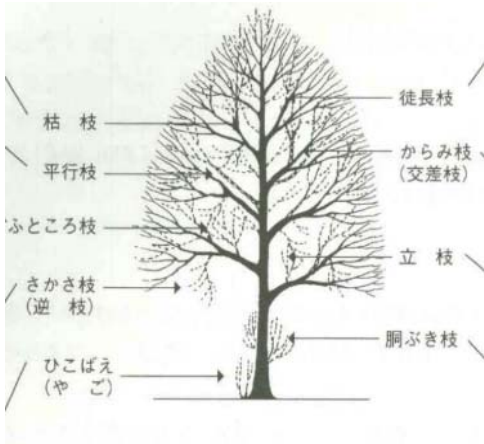
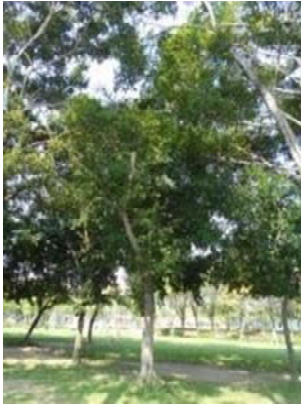
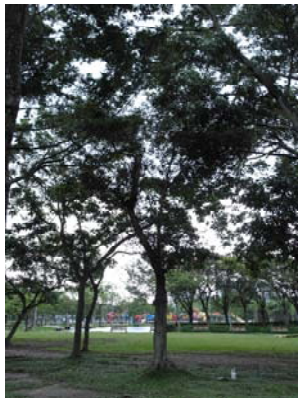
| <input type="checkbox"/> 1.樹幹腐朽・開口空洞 <input type="checkbox"/> 2.樹頸腐朽・開口空洞<br><input type="checkbox"/> 3.分枝處異常 <input type="checkbox"/> 4.結構枝腐朽・開口空洞<br><input type="checkbox"/> 5.結構枝有不可保留的病蟲害<br><input checked="" type="checkbox"/> 6.H/D比，樹高/樹頸直徑>50 <input checked="" type="checkbox"/> 7.H/D比，枝長/枝條直徑>40 | | 樹幹周長C= 100 cm    樹高H= 10 m<br>樹幹直徑= 31.8 cm    樹冠W= 7.4 m | 樹幹周長C= 100 cm    樹高H= 9 m<br>樹幹直徑= 31.8 cm    樹冠W= 6 m |
| 附註說明<br>樹幹有30-40公分寬的開口 | | 拍攝方位：由 南 ■ · 北 □ 方向<br> | 拍攝方位：由 南 ■ · 北 □ 方向<br> |

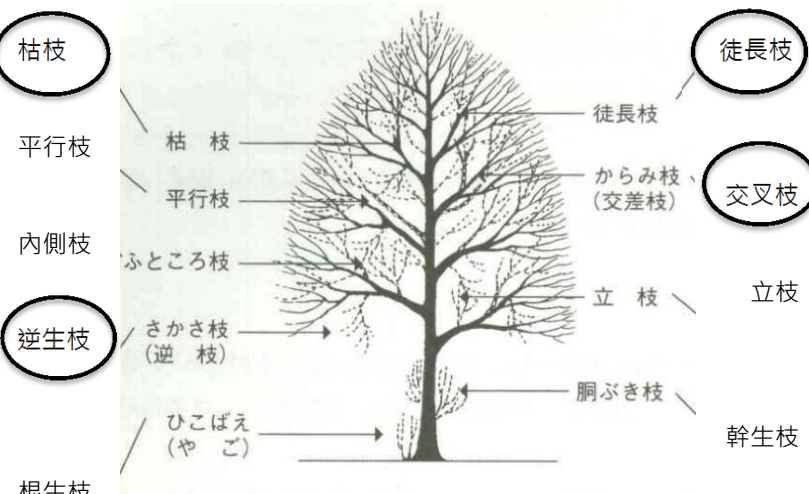
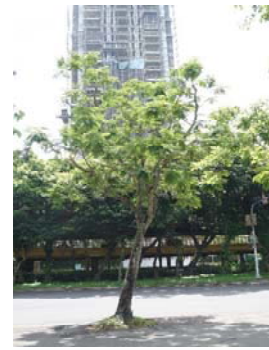
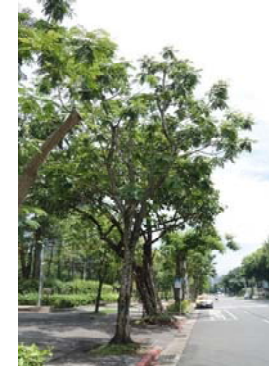
| 附註說明:1.修除雜枝、整形疏枝。 | | | |

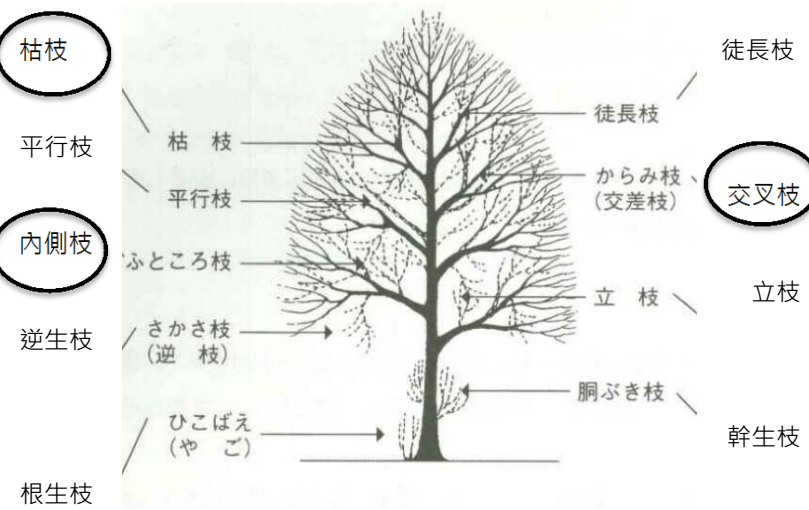
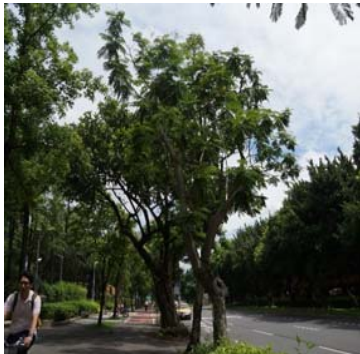
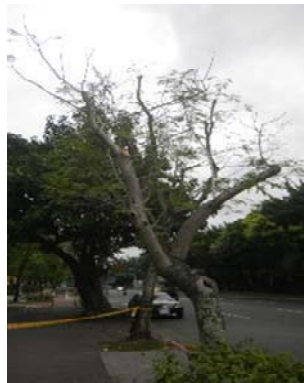
| <input checked="" type="checkbox"/> 1. 樹幹腐朽・開口空洞 <input checked="" type="checkbox"/> 2. 樹頸腐朽・開口空洞<br><input type="checkbox"/> 3. 分枝處異常 <input type="checkbox"/> 4. 結構枝腐朽・開口空洞<br><input type="checkbox"/> 5. 結構枝有不可保留的病蟲害<br><input type="checkbox"/> 6. H/D比・樹高/樹頸直徑 > 50 <input checked="" type="checkbox"/> 7. H/D比・枝長/枝條直徑 > 40 | | 修 剪 後<br>樹幹周長C = 93 cm    樹高H = 8.25 m    樹幹周長C = 93 cm    樹高H = 6.5 m<br>樹幹直徑 = 29.3 cm    樹冠W = 3.25 m    樹幹直徑 = 29.3 cm    樹冠W = 3.25 m | |
| 1. 在未來有可能倒伏，因菌絲已腐朽至樹幹之米徑達1/2處，不定根眾多，本次修剪主要是以修除雜枝、整形疏枝。<br>2. 危木B-1。 | | 拍攝方位：由 南 <input checked="" type="checkbox"/> · 北 <input type="checkbox"/> 方向<br> | |

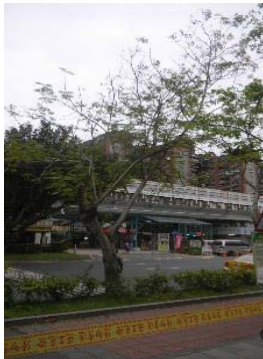
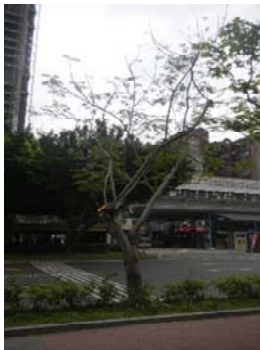
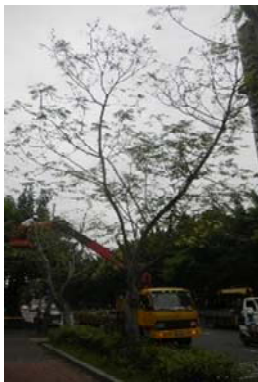
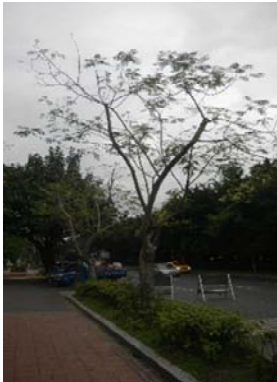
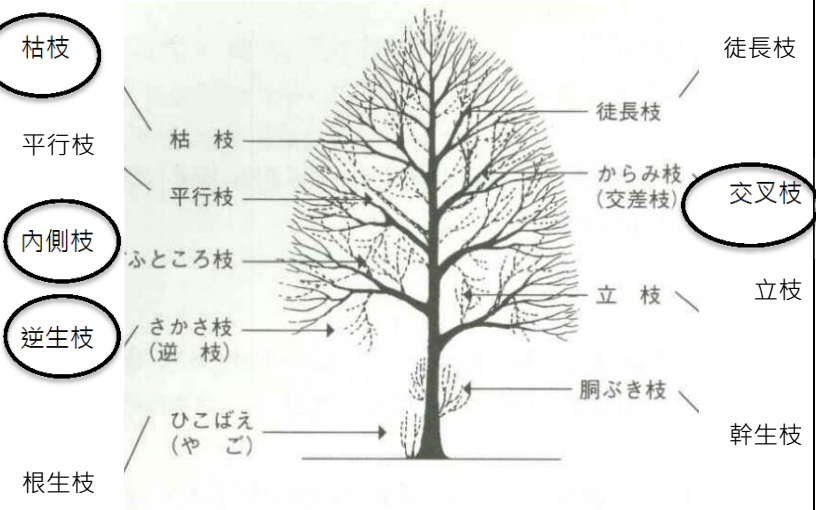
| <input checked="" type="checkbox"/> 1.樹幹腐朽・開口空洞 <input type="checkbox"/> 2.樹頸腐朽・開口空洞<br><input type="checkbox"/> 3.分枝處異常 <input type="checkbox"/> 4.結構枝腐朽・開口空洞<br><input type="checkbox"/> 5.結構枝有不可保留的病蟲害<br><input type="checkbox"/> 6.H/D比・樹高/樹頸直徑 > 50 <input checked="" type="checkbox"/> 7.H/D比・枝長/枝條直徑 > 40 | | 修 剪 後<br>樹幹周長C = 115 cm    樹高H = 11 m    樹幹周長C = 115 cm    樹高H = 9.5 m<br>樹幹直徑 = 36 cm    樹冠W = 7.6 m    樹幹直徑 = 36 cm    樹冠W = 7 m | |
| 附註說明:1.修除雜枝、整形疏枝。 | | | |

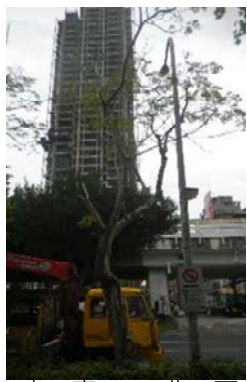
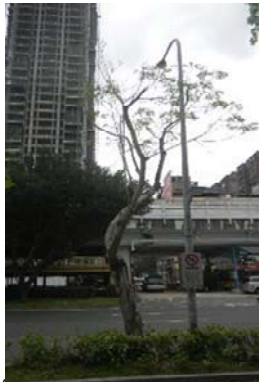
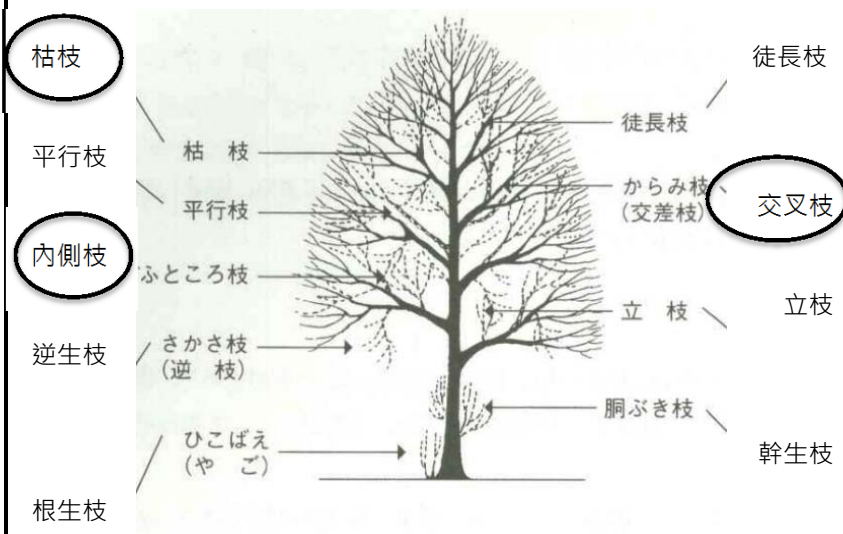
| <input checked="" type="checkbox"/> 1.樹幹腐朽・開口空洞 <input type="checkbox"/> 2.樹頸腐朽・開口空洞<br><input type="checkbox"/> 3.分枝處異常 <input type="checkbox"/> 4.結構枝腐朽・開口空洞<br><input type="checkbox"/> 5.結構枝有不可保留的病蟲害<br><input type="checkbox"/> 6.H/D比・樹高/樹頸直徑 > 50 <input checked="" type="checkbox"/> 7.H/D比・枝長/枝條直徑 > 40 | | 樹幹周長C= 113 cm    樹高H= 10 m    樹幹周長C= 113 cm    樹高H= 8 m<br>樹幹直徑= 36.5 cm    樹冠W= 6.6 m    樹幹直徑= 36.5 cm    樹冠W= 6 m | |
| 1.有倒伏危險，本次修剪僅修除雜枝、整形疏枝，減輕枝條與主幹荷重。<br>2.危木B-2。 | | | |

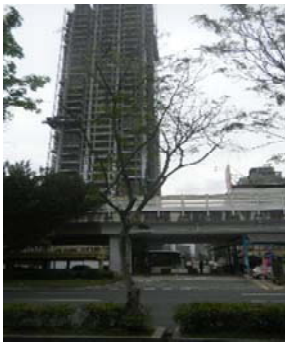
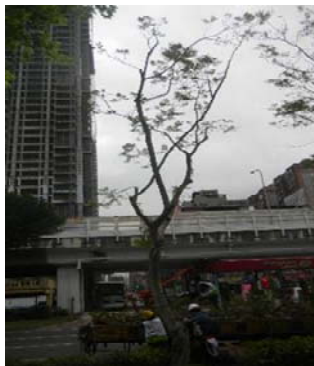
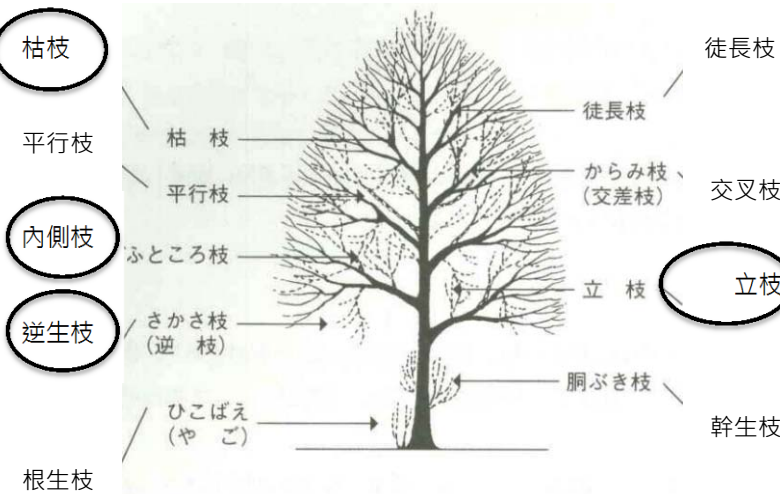
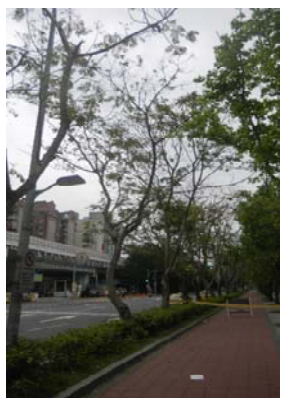
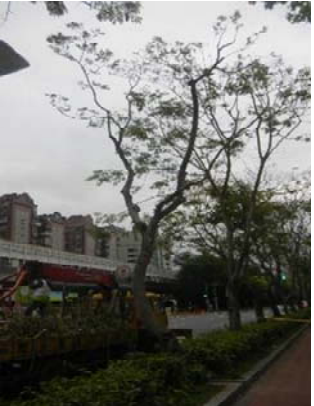
| 附註說明:<br>1.主幹腐朽>2/3・有倒伏危險・日本樹木醫建議做砍除處理。本次修剪僅修除雜枝・整形疏枝・減輕枝條與主幹荷重。<br>2.危木B-3。 | | | |

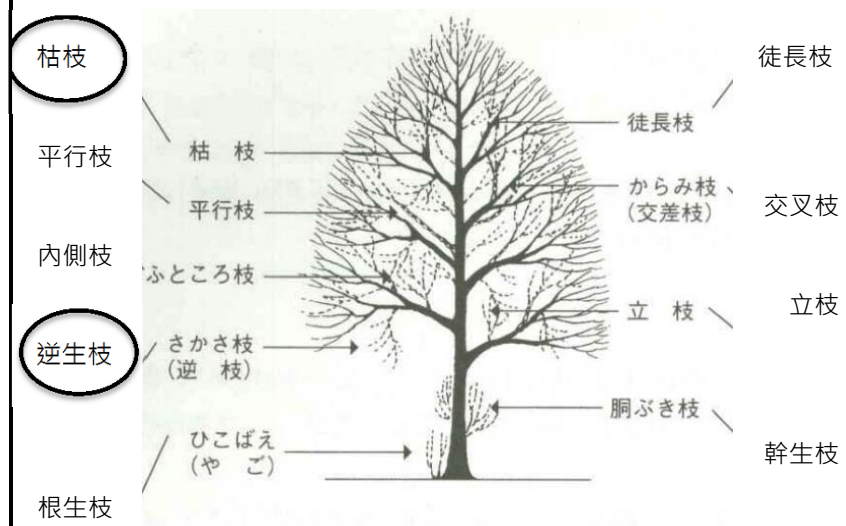
| 附註說明: | | <p>1.修剪原則・枝條向內收。</p> <p>2.危木B-4。</p> | |

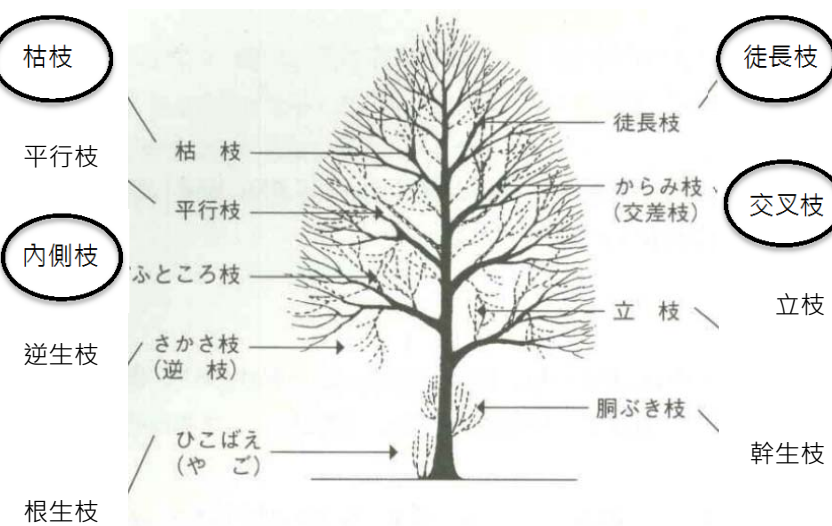
| 附註說明：<br>1.本次修剪主要是以修除雜枝、整形疏枝，減輕枝條與主幹荷重。<br>2.危木B-6。 | | | | | |

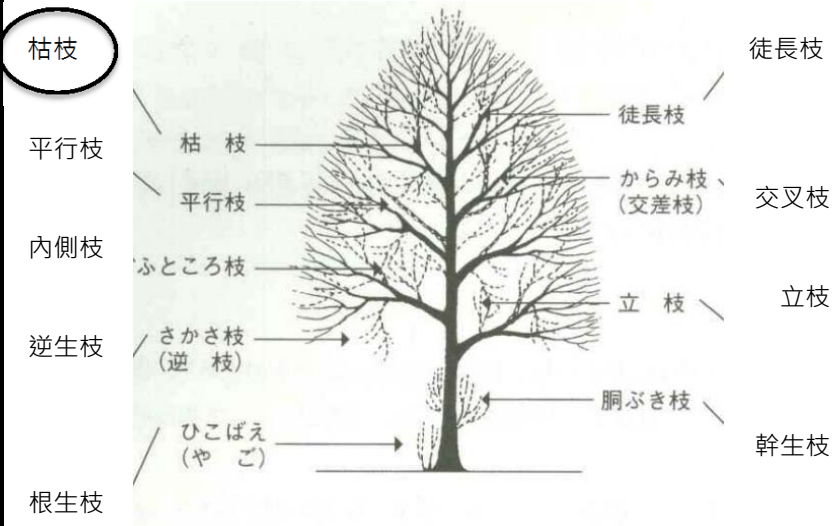
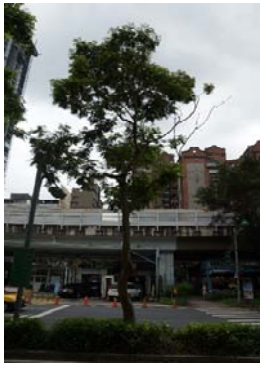
| 附註說明：<br>1.本次修剪主要是以修除雜枝、整形疏枝，減輕枝條與主幹荷重。<br>2.危木B-7。 | | | |

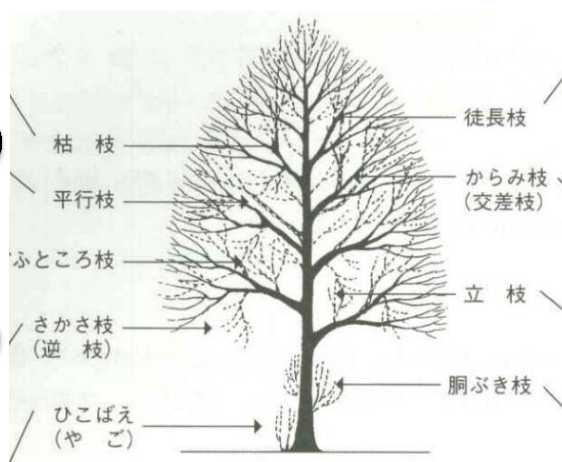
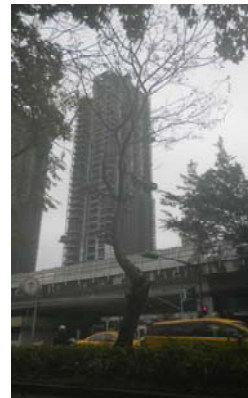
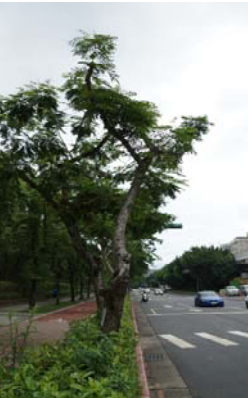
| 附註說明：<br>1.根領處有子實體出現・有腐朽到伏危險・日本樹木醫建議做砍除處理。本次修剪僅修除雜枝・整形疏枝・減輕枝條與主幹荷重。<br>2.危木B-8。 | | <br>拍攝方位：由 南 ■ · 北 □ 方向<br> | |

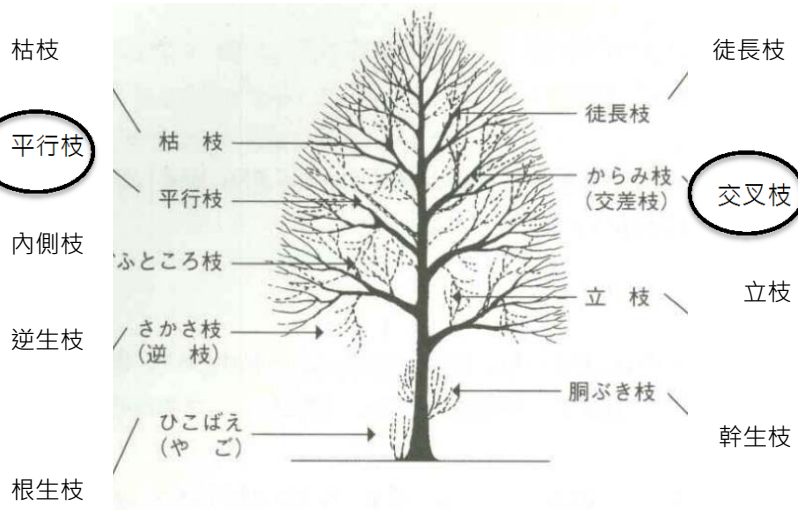
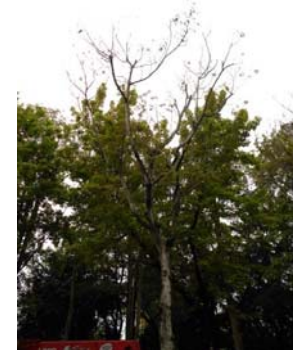
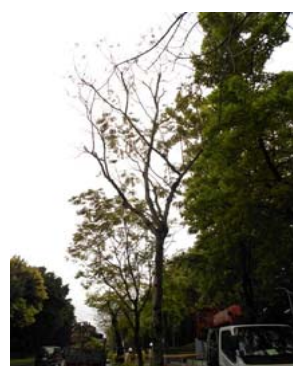
| <input checked="" type="checkbox"/> 1. 樹幹腐朽・開口空洞 <input checked="" type="checkbox"/> 2. 樹頸腐朽・開口空洞<br><input type="checkbox"/> 3. 分枝處異常 <input checked="" type="checkbox"/> 4. 結構枝腐朽・開口空洞<br><input type="checkbox"/> 5. 結構枝有不可保留的病蟲害<br><input type="checkbox"/> 6. H/D比・樹高/樹頸直徑 > 50 <input type="checkbox"/> 7. H/D比・枝長/枝條直徑 > 40 | | 修 剪 後<br>樹幹周長C = 94 cm    樹高H = 10 m    樹幹周長C = 94 cm    樹高H = 6 m<br>樹幹直徑 = 29 cm    樹冠W = 4 m    樹幹直徑 = 29 cm    樹冠W = 2.5 m | |

| 1. 本次修剪僅修除雜枝、整形疏枝，減輕枝條與主幹荷重。 | | | |

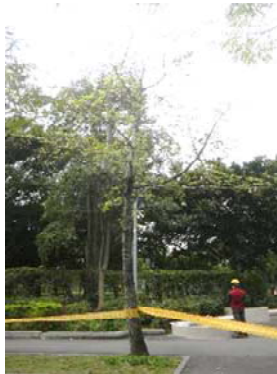
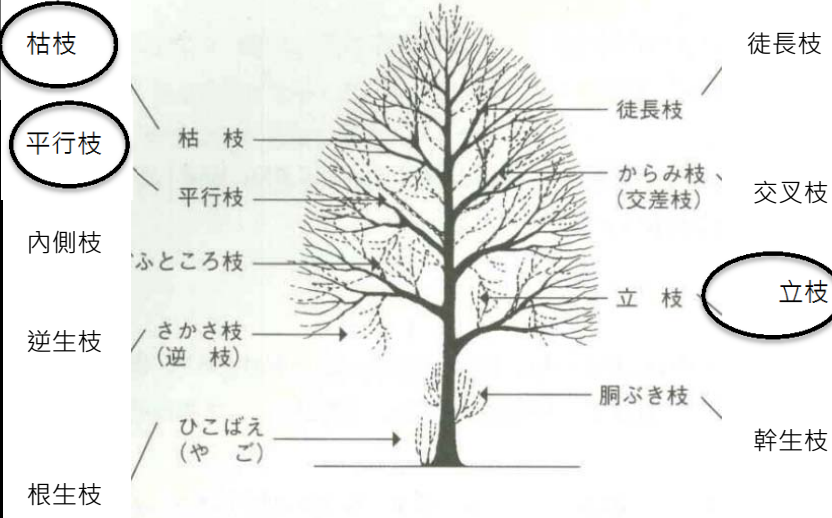
| <input type="checkbox"/> 1.樹幹腐朽・開口空洞 <input type="checkbox"/> 2.樹頸腐朽・開口空洞<br><input checked="" type="checkbox"/> 3.分枝處異常 <input type="checkbox"/> 4.結構枝腐朽・開口空洞<br><input type="checkbox"/> 5.結構枝有不可保留的病蟲害<br><input type="checkbox"/> 6.H/D比・樹高/樹頸直徑 > 50 <input type="checkbox"/> 7.H/D比・枝長/枝條直徑 > 40 | | 修 剪 後<br>樹幹周長C = 73 cm    樹高H = 10.2 m    樹幹周長C = 73 cm    樹高H = 8 m<br>樹幹直徑 = 20 cm    樹冠W = 5.1 m    樹幹直徑 = 20 cm    樹冠W = 5 m | |

| 1.本次修剪移除雜枝、整形疏枝。 | | | |
