104 年大安森林公園  
樹木區域(建國南路二段)  
修剪計劃案

樹木區域(ABEF 區)修剪紀錄  
成果報告書

2015 年 6 月 19 日

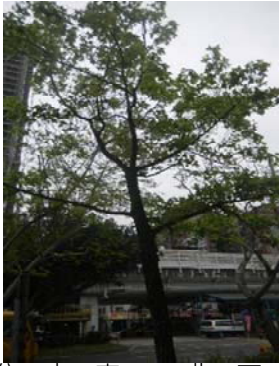
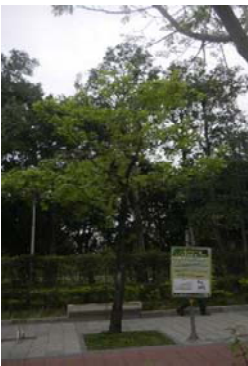
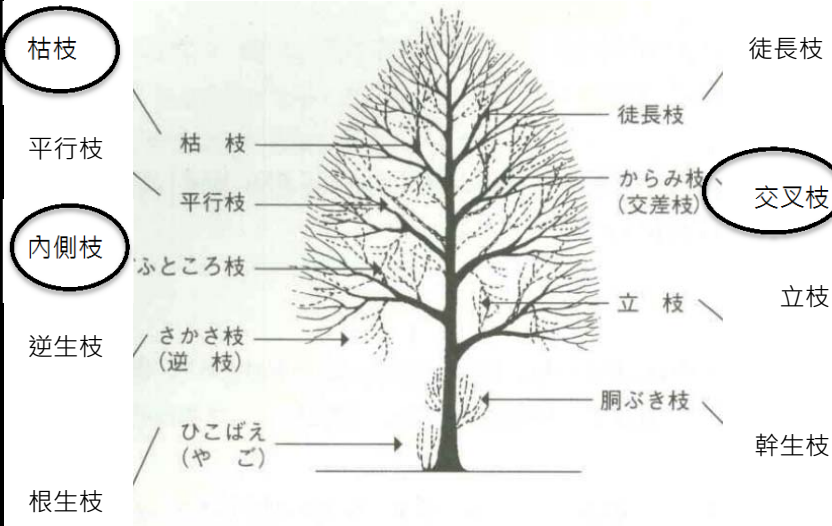
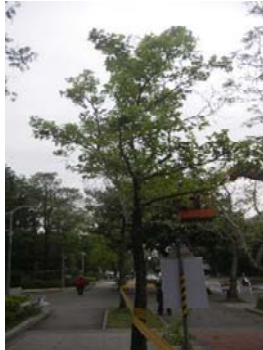
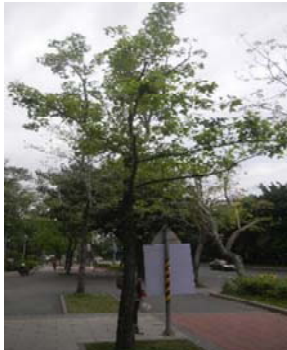
| <input type="checkbox"/> 1.樹幹腐朽・開口空洞 <input type="checkbox"/> 2.樹頸腐朽・開口空洞<br><input checked="" type="checkbox"/> 3.分枝處異常 <input type="checkbox"/> 4.結構枝腐朽・開口空洞<br><input type="checkbox"/> 5.結構枝有不可保留的病蟲害<br><input type="checkbox"/> 6.H/D比・樹高/樹頸直徑 > 50 <input type="checkbox"/> 7.H/D比・枝長/枝條直徑 > 40 | | 樹幹周長C = 61 cm    樹高H = 9 m<br>樹幹直徑 = 19 cm    樹冠W = 5.5 m | | 樹幹周長C = 61 cm    樹高H = 8 m<br>樹幹直徑 = 19 cm    樹冠W = 5 m |

| 1.本次修剪移除雜枝、整形疏枝。 | | | | |

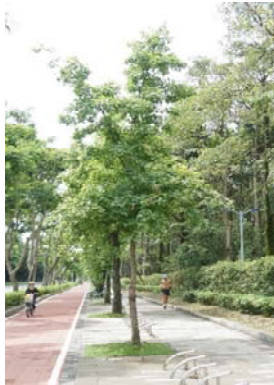
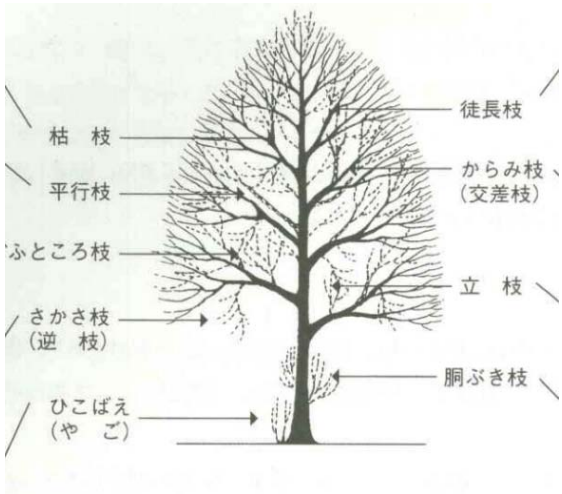
| 附註說明：<br>1.由於該樹生長枝葉較整體建國南路行道樹之楓香樹種群為最少，故在考量該樹有可能水分供應能量會不足，故日本樹醫生診斷目前不需要修。 | | | | |

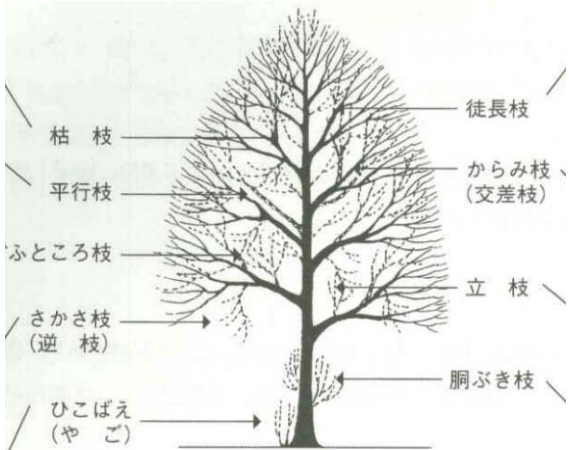
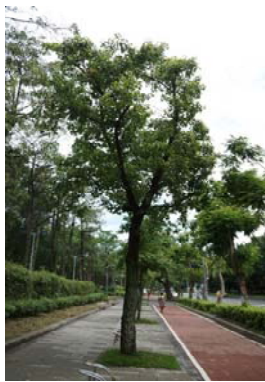
| 附註說明：<br>1.由於該樹生長枝葉較整體建國南路行道樹之楓香樹種群為最少，故在考量該樹有可能水分供應能量會不足，故日本樹醫生診斷目前不需要修。 | | | | |

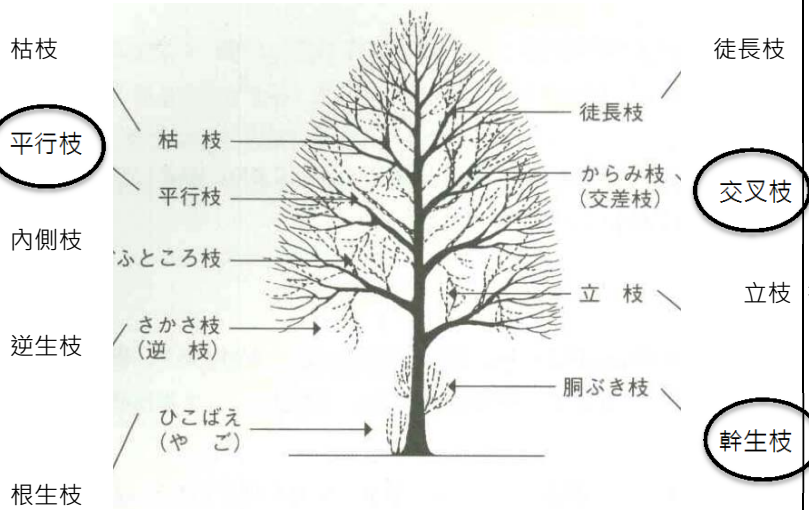
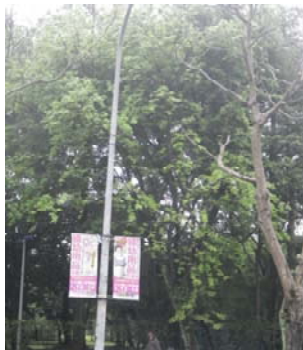
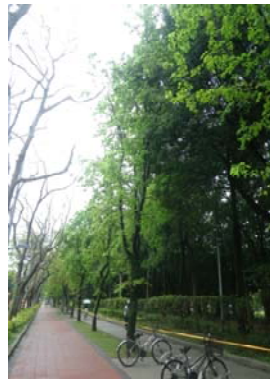
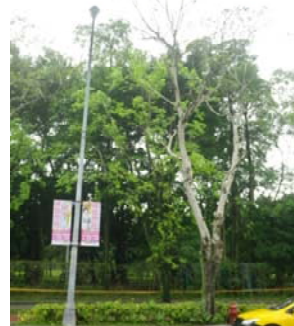
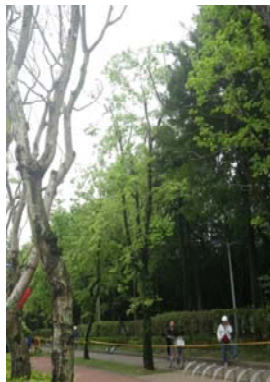
| <input checked="" type="checkbox"/> 1. 樹幹腐朽・開口空洞 <input type="checkbox"/> 2. 樹頸腐朽・開口空洞<br><input type="checkbox"/> 3. 分枝處異常 <input type="checkbox"/> 4. 結構枝腐朽・開口空洞<br><input type="checkbox"/> 5. 結構枝有不可保留的病蟲害<br><input type="checkbox"/> 6. H/D比・樹高/樹頸直徑 > 50 <input type="checkbox"/> 7. H/D比・枝長/枝條直徑 > 40 | | 樹幹周長C= 111 cm    樹高H= 10.5 m<br>樹幹直徑= 35.4 cm    樹冠W= 3.8 m | |

| 1. 修除雜枝・整形疏枝・減輕枝條與主幹荷重。 | | | |

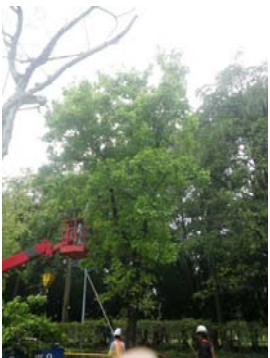
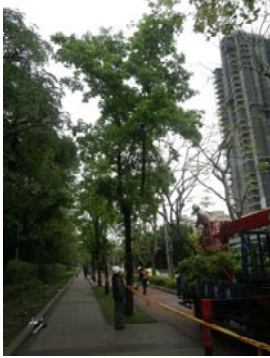
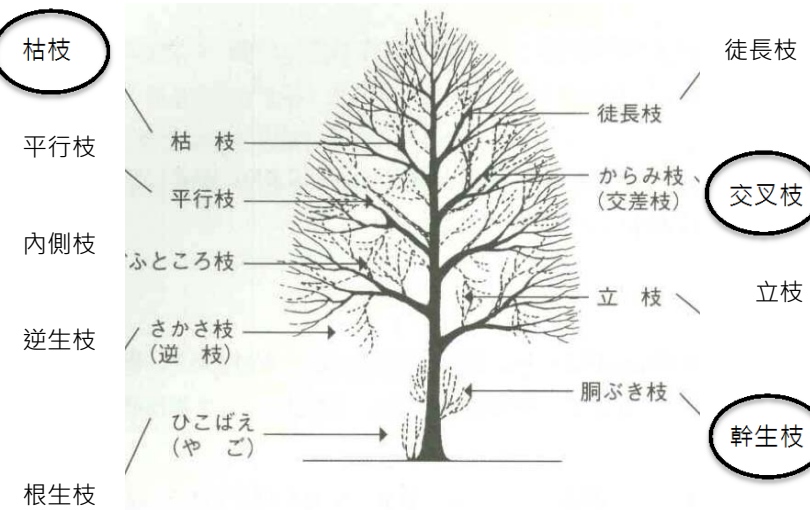
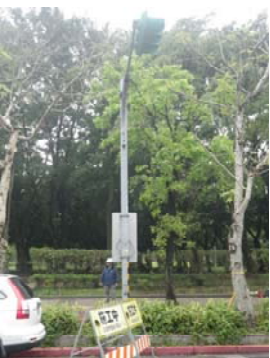
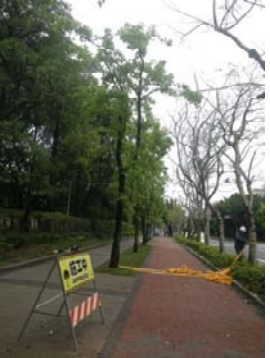
| <input checked="" type="checkbox"/> 1. 樹幹腐朽・開口空洞 <input type="checkbox"/> 2. 樹頸腐朽・開口空洞<br><input type="checkbox"/> 3. 分枝處異常 <input type="checkbox"/> 4. 結構枝腐朽・開口空洞<br><input type="checkbox"/> 5. 結構枝有不可保留的病蟲害<br><input type="checkbox"/> 6. H/D比・樹高/樹頸直徑 > 50 <input type="checkbox"/> 7. H/D比・枝長/枝條直徑 > 40 | | 修 剪 後<br>樹幹周長C= 86 cm    樹高H= 10.5 m    樹幹周長C= 86 cm    樹高H= 8 m<br>樹幹直徑= 27.4 cm    樹冠W= 4.5 m    樹幹直徑= 27.4 cm    樹冠W= 4 m | |

| 1. 修除雜枝、整形疏枝，減輕枝條與主幹荷重。 | | | |

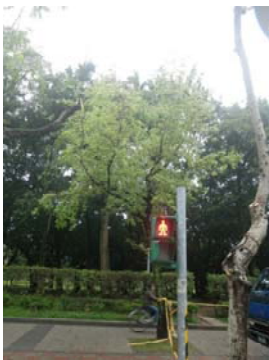
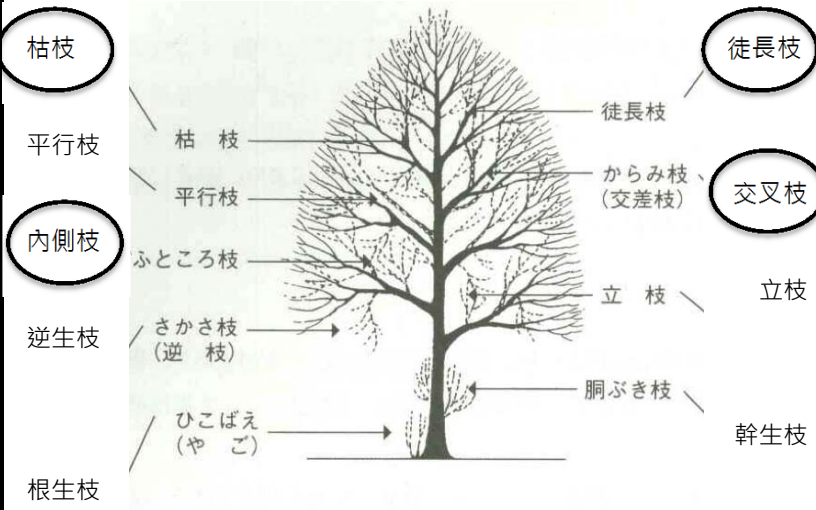
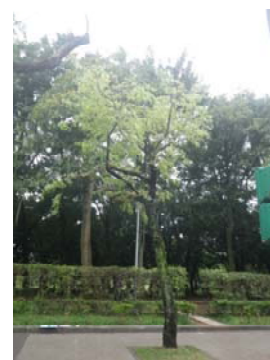
| <input checked="" type="checkbox"/> 1. 樹幹腐朽・開口空洞 <input type="checkbox"/> 2. 樹頸腐朽・開口空洞<br><input type="checkbox"/> 3. 分枝處異常 <input type="checkbox"/> 4. 結構枝腐朽・開口空洞<br><input type="checkbox"/> 5. 結構枝有不可保留的病蟲害<br><input type="checkbox"/> 6. H/D比・樹高/樹頸直徑 > 50 <input type="checkbox"/> 7. H/D比・枝長/枝條直徑 > 40 | | 修 剪 後<br>樹幹周長C = 94 cm    樹高H = 8 m    樹幹周長C = 94 cm    樹高H = 7 m<br>樹幹直徑 = 29.9 cm    樹冠W = 4 m    樹幹直徑 = 29.9 cm    樹冠W = 3 m | |

| 1. 修除雜枝、整形疏枝，減輕枝條與主幹荷重。 | | | |

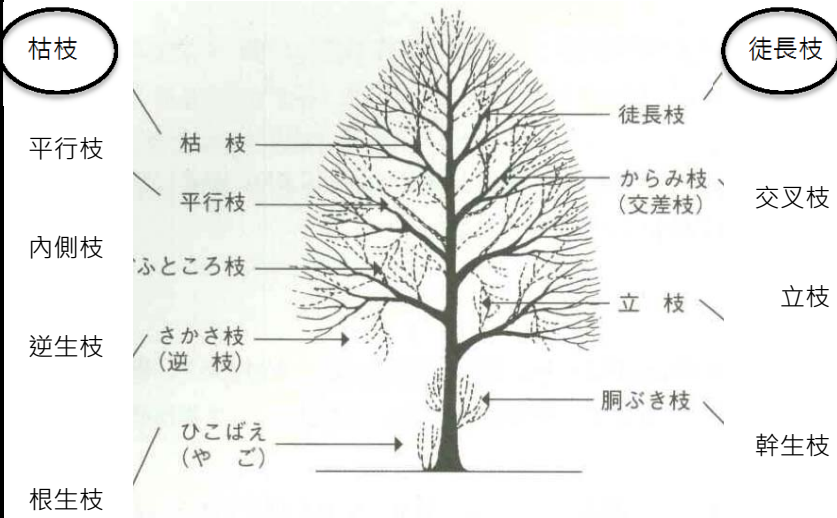
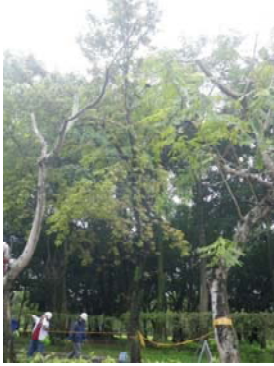
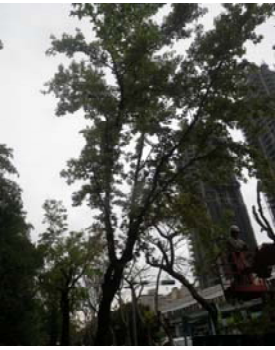
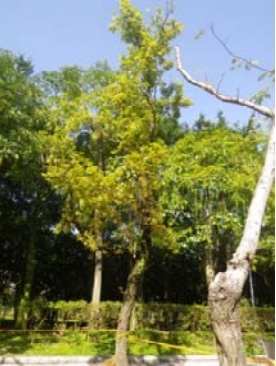
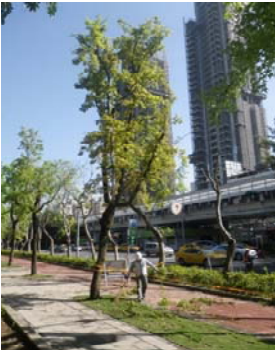
| <input checked="" type="checkbox"/> 1.樹幹腐朽・開口空洞 <input type="checkbox"/> 2.樹頸腐朽・開口空洞<br><input type="checkbox"/> 3.分枝處異常 <input type="checkbox"/> 4.結構枝腐朽・開口空洞<br><input type="checkbox"/> 5.結構枝有不可保留的病蟲害<br><input type="checkbox"/> 6.H/D比・樹高/樹頸直徑 > 50 <input type="checkbox"/> 7.H/D比・枝長/枝條直徑 > 40 | | 樹幹周長C = 96 cm    樹高H = 10 m<br>樹幹直徑 = 30.6 cm    樹冠W = 5 m | |

| 1.修除雜枝・整形疏枝・減輕枝條與主幹荷重。 | | | |

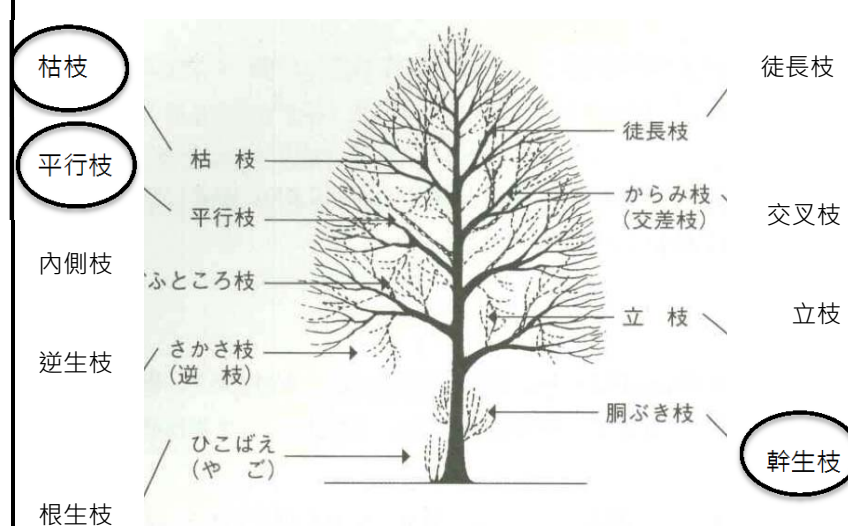
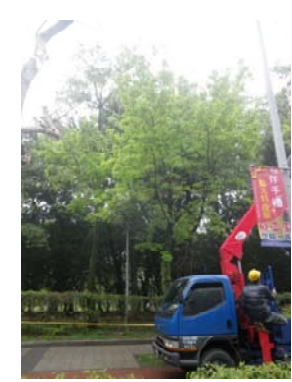
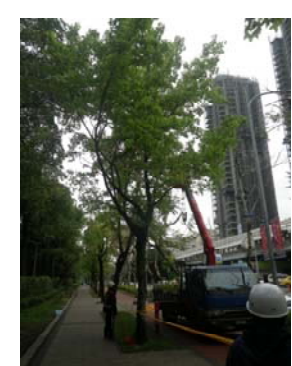
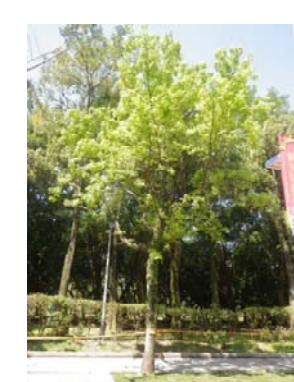
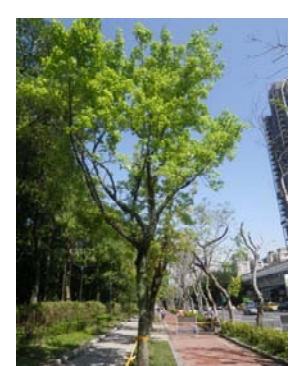
| <input checked="" type="checkbox"/> 1. 樹幹腐朽・開口空洞 <input type="checkbox"/> 2. 樹頸腐朽・開口空洞<br><input type="checkbox"/> 3. 分枝處異常 <input type="checkbox"/> 4. 結構枝腐朽・開口空洞<br><input type="checkbox"/> 5. 結構枝有不可保留的病蟲害<br><input type="checkbox"/> 6. H/D比・樹高/樹頸直徑 > 50 <input type="checkbox"/> 7. H/D比・枝長/枝條直徑 > 40 | | 修 剪 後<br>樹幹周長C= 89 cm    樹高H= 10 m    樹幹周長C= 89 cm    樹高H= 8.5 m<br>樹幹直徑= 28.3 cm    樹冠W= 5 m    樹幹直徑= 28.3 cm    樹冠W= 4.5 m | |

| 1. 修除雜枝、整形疏枝，減輕枝條與主幹荷重。 | | | |

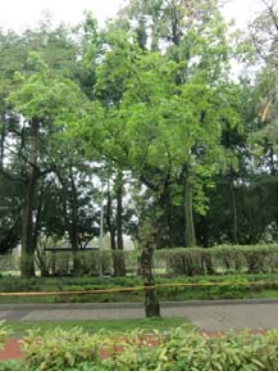
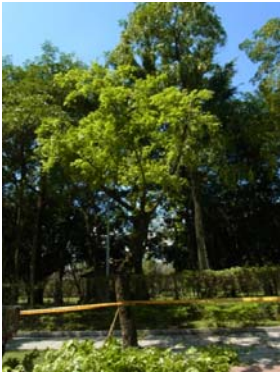
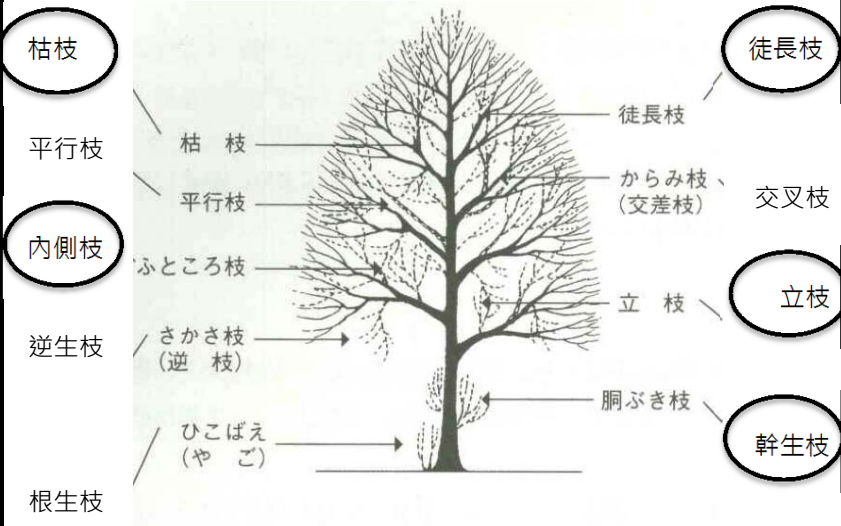
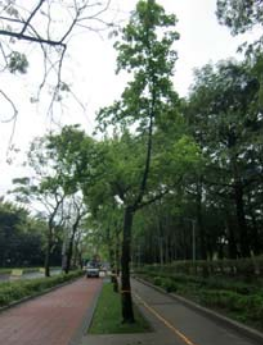
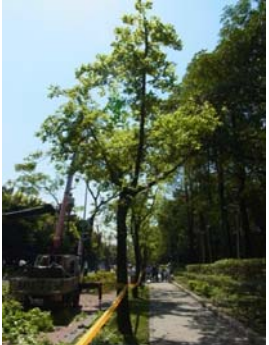
| <input type="checkbox"/> 6. H/D比・樹高/樹頸直徑 > 50 <input checked="" type="checkbox"/> 7. H/D比・枝長/枝條直徑 > 40 | | 拍攝方位：由 東 <input checked="" type="checkbox"/> · 西 <input type="checkbox"/> 方向 | | 拍攝方位：由 東 <input checked="" type="checkbox"/> · 西 <input type="checkbox"/> 方向 |

| 1. 修除雜枝與不定芽枝・整形疏枝・減輕枝條與主幹荷重。 | | | | |

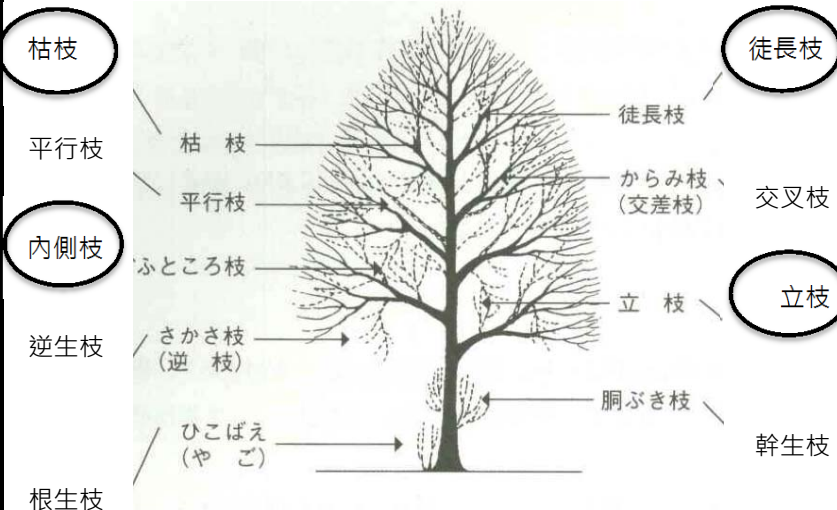
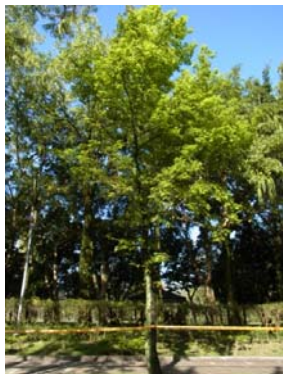
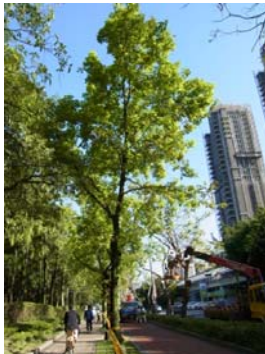
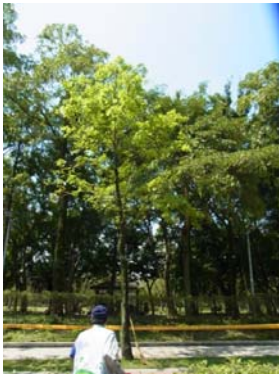
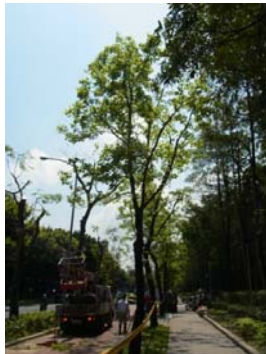
| <input type="checkbox"/> 1. 樹幹腐朽・開口空洞 <input type="checkbox"/> 2. 樹頸腐朽・開口空洞<br><input type="checkbox"/> 3. 分枝處異常 <input type="checkbox"/> 4. 結構枝腐朽・開口空洞<br><input type="checkbox"/> 5. 結構枝有不可保留的病蟲害<br><input checked="" type="checkbox"/> 6. H/D比・樹高/樹頸直徑 > 50 <input type="checkbox"/> 7. H/D比・枝長/枝條直徑 > 40 | | 修 剪 後<br>樹幹周長C = 70 cm    樹高H = 9 m    樹幹周長C = 70 cm    樹高H = 8.5 m<br>樹幹直徑 = 22.3 cm    樹冠W = 4 m    樹幹直徑 = 22.3 cm    樹冠W = 3 m | |

| 1. 修除雜枝、整形疏枝，減輕枝條與主幹荷重。 | | | |

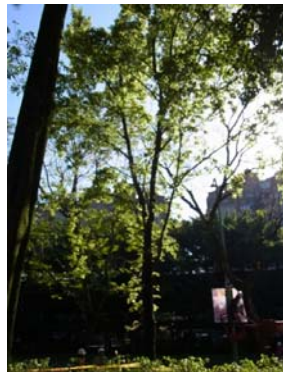
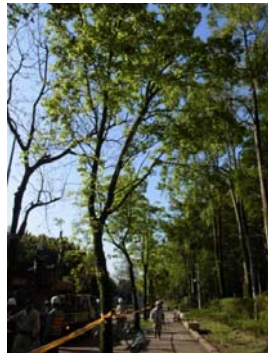
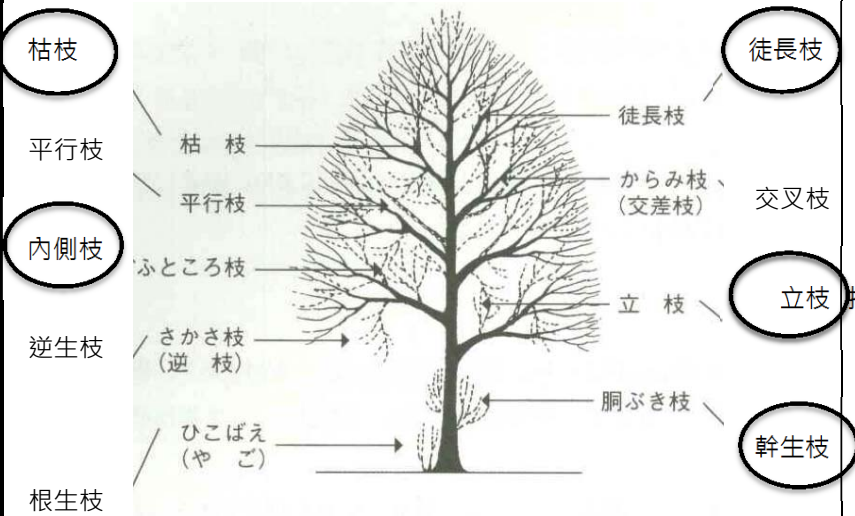
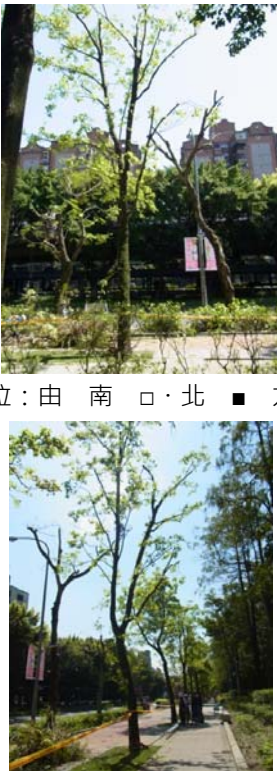
| <input type="checkbox"/> 1. 樹幹腐朽・開口空洞 <input type="checkbox"/> 2. 樹頸腐朽・開口空洞<br><input checked="" type="checkbox"/> 3. 分枝處異常 <input type="checkbox"/> 4. 結構枝腐朽・開口空洞<br><input type="checkbox"/> 5. 結構枝有不可保留的病蟲害<br><input checked="" type="checkbox"/> 6. H/D比・樹高/樹頸直徑 > 50 <input checked="" type="checkbox"/> 7. H/D比・枝長/枝條直徑 > 40 | | 修 剪 後<br>樹幹周長C = 106 cm   樹高H = 15 m   樹幹周長C = 106 cm   樹高H = 11 m<br>樹幹直徑 = 33.7 cm   樹冠W = 7 m   樹幹直徑 = 33.7 cm   樹冠W = 5 m | |

| 1. 修除雜枝與不定芽枝、整形疏枝，減輕枝條與主幹荷重。 | | | |

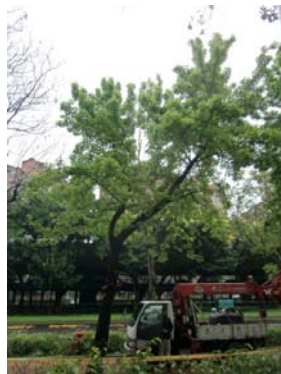
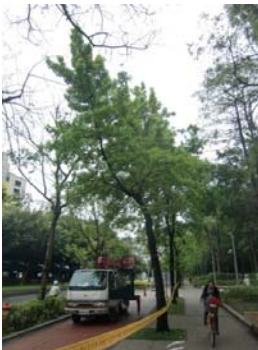
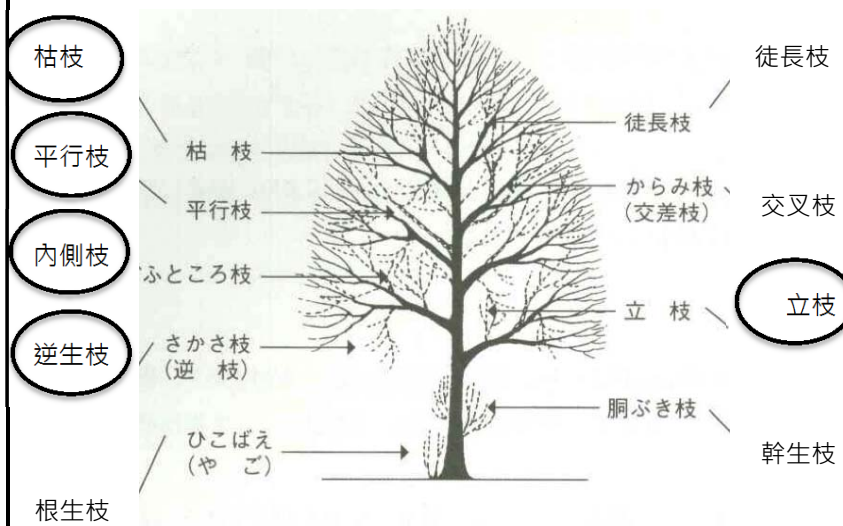
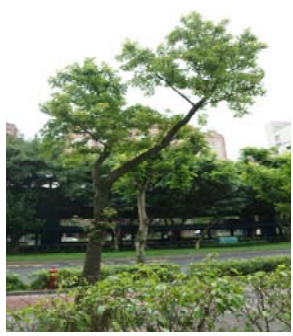
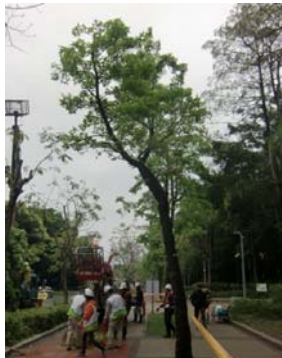
| <input type="checkbox"/> 1. 樹幹腐朽・開口空洞 <input type="checkbox"/> 2. 樹頸腐朽・開口空洞<br><input checked="" type="checkbox"/> 3. 分枝處異常 <input type="checkbox"/> 4. 結構枝腐朽・開口空洞<br><input type="checkbox"/> 5. 結構枝有不可保留的病蟲害<br><input checked="" type="checkbox"/> 6. H/D比・樹高/樹頸直徑 > 50 <input checked="" type="checkbox"/> 7. H/D比・枝長/枝條直徑 > 40 | | 修 剪 後<br>樹幹周長C = 100 cm    樹高H = 9 m    樹幹周長C = 100 cm    樹高H = 8 m<br>樹幹直徑 = 32 cm    樹冠W = 5 m    樹幹直徑 = 32 cm    樹冠W = 4.5 m | |

| 1. 修除雜枝、整形疏枝，減輕枝條與主幹荷重。 | | | |

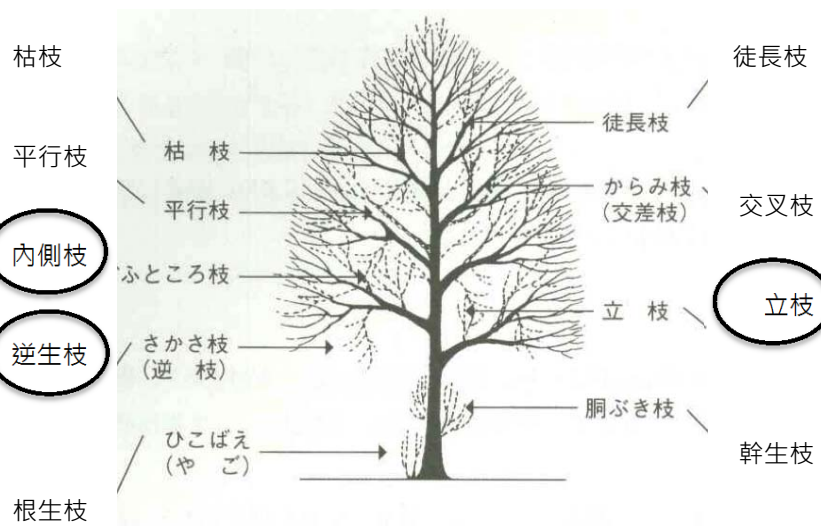
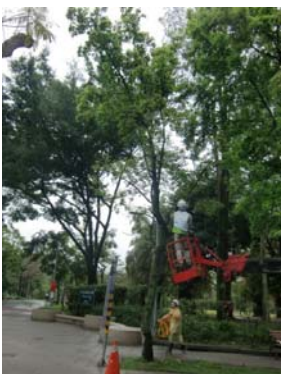
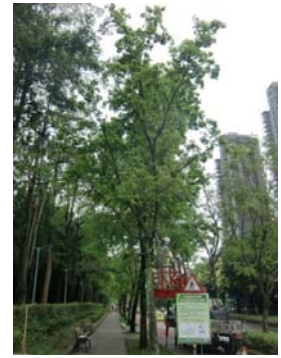
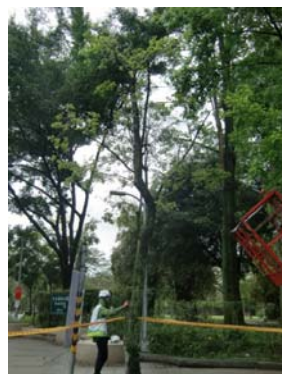
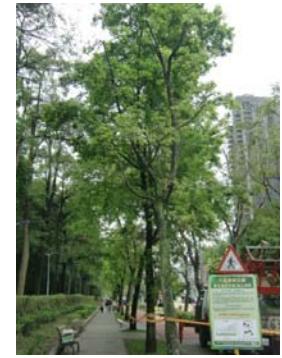
| <input type="checkbox"/> 1. 樹幹腐朽・開口空洞 <input type="checkbox"/> 2. 樹頸腐朽・開口空洞<br><input checked="" type="checkbox"/> 3. 分枝處異常 <input type="checkbox"/> 4. 結構枝腐朽・開口空洞<br><input type="checkbox"/> 5. 結構枝有不可保留的病蟲害<br><input checked="" type="checkbox"/> 6. H/D比・樹高/樹頸直徑 > 50 <input type="checkbox"/> 7. H/D比・枝長/枝條直徑 > 40 | | 修 剪 後<br>樹幹周長C = 79 cm    樹高H = 11 m    樹幹周長C = 79 cm    樹高H = 7.5 m<br>樹幹直徑 = 25 cm    樹冠W = 5 m    樹幹直徑 = 25 cm    樹冠W = 4.5 m | |

| 1. 修除雜枝、整形疏枝，減輕枝條與主幹荷重。 | | | |

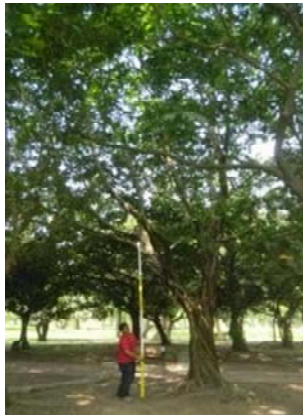
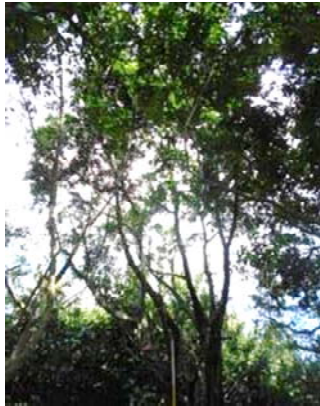
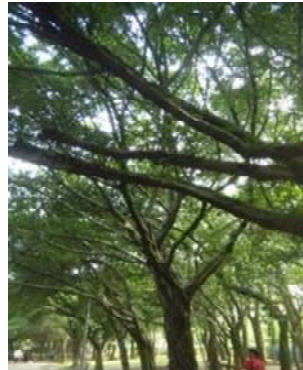
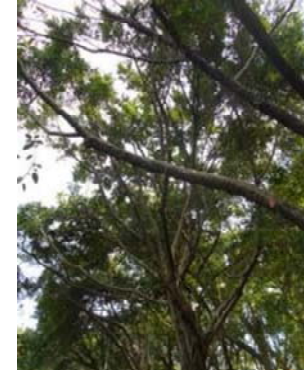
| 目視確認<br><input type="checkbox"/> 1.樹幹腐朽・開口空洞 <input type="checkbox"/> 2.樹頸腐朽・開口空洞<br><input checked="" type="checkbox"/> 3.分枝處異常 <input type="checkbox"/> 4.結構枝腐朽・開口空洞<br><input type="checkbox"/> 5.結構枝有不可保留的病蟲害<br><input type="checkbox"/> 6.H/D比，樹高/樹頸直徑>50 <input checked="" type="checkbox"/> 7.H/D比，枝長/枝條直徑>40 | | 修 剪 前 | 修 剪 後 |
| | | 樹幹周長C= 166 cm    樹高H= 12 m<br>樹幹直徑= 52.9 cm    樹冠W= 14 m | 樹幹周長C= 166 cm    樹高H= 12 m<br>樹幹直徑= 52.9 cm    樹冠W= 13 m |

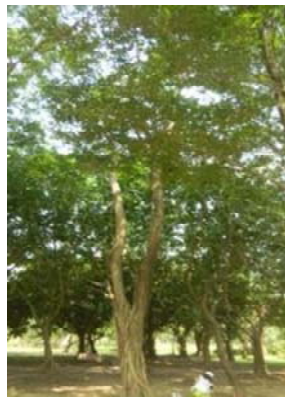
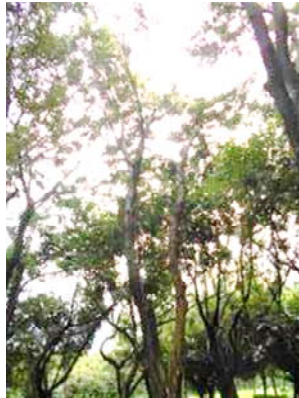
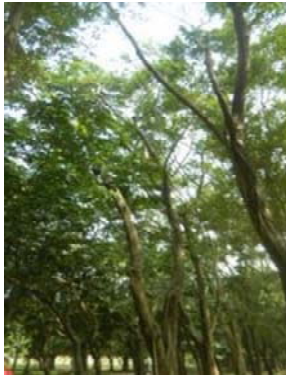
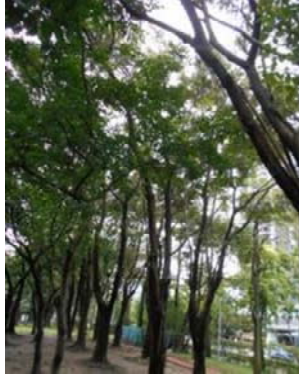
| 目視確認<br><input type="checkbox"/> 1.樹幹腐朽・開口空洞 <input type="checkbox"/> 2.樹頸腐朽・開口空洞<br><input checked="" type="checkbox"/> 3.分枝處異常 <input type="checkbox"/> 4.結構枝腐朽・開口空洞<br><input type="checkbox"/> 5.結構枝有不可保留的病蟲害<br><input checked="" type="checkbox"/> 6.H/D比，樹高/樹頸直徑>50 <input checked="" type="checkbox"/> 7.H/D比，枝長/枝條直徑>40 | | 修剪前 | 修剪後 |
| | | 樹幹周長C= 130 cm    樹高H= 14 m<br>樹幹直徑= 41.4 cm    樹冠W= 6 m | 樹幹周長C= 130 cm    樹高H= 14 m<br>樹幹直徑= 41.4 cm    樹冠W= 5 m |

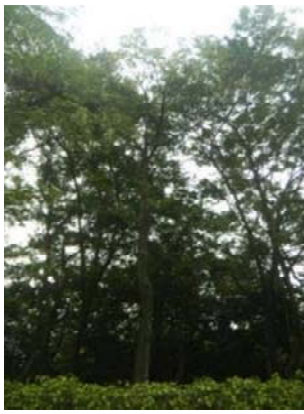
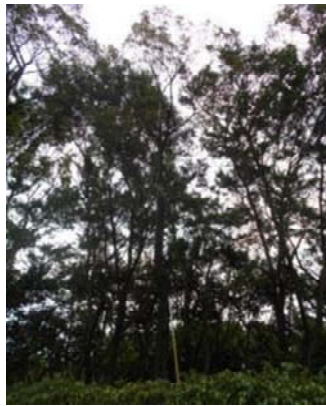
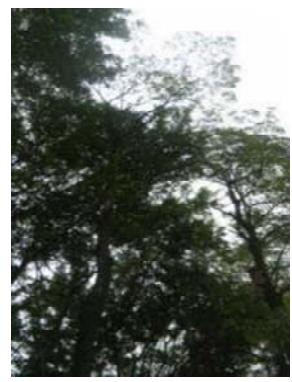
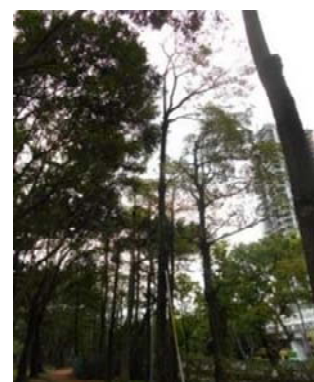
| 目視確認<br><input type="checkbox"/> 1. 樹幹腐朽・開口空洞 <input type="checkbox"/> 2. 樹頸腐朽・開口空洞<br><input type="checkbox"/> 3. 分枝處異常 <input type="checkbox"/> 4. 結構枝腐朽・開口空洞<br><input type="checkbox"/> 5. 結構枝有不可保留的病蟲害<br><input checked="" type="checkbox"/> 6. H/D比，樹高/樹頸直徑>50 <input checked="" type="checkbox"/> 7. H/D比，枝長/枝條直徑>40 | | 修 剪 前 | 修 剪 後 |
| | | 樹幹周長C = 104 cm    樹高H = 13 m<br>樹幹直徑 = 33.1 cm    樹冠W = 4 m | 樹幹周長C = 104 cm    樹高H = 12 m<br>樹幹直徑 = 33.1 cm    樹冠W = 3.5 m |

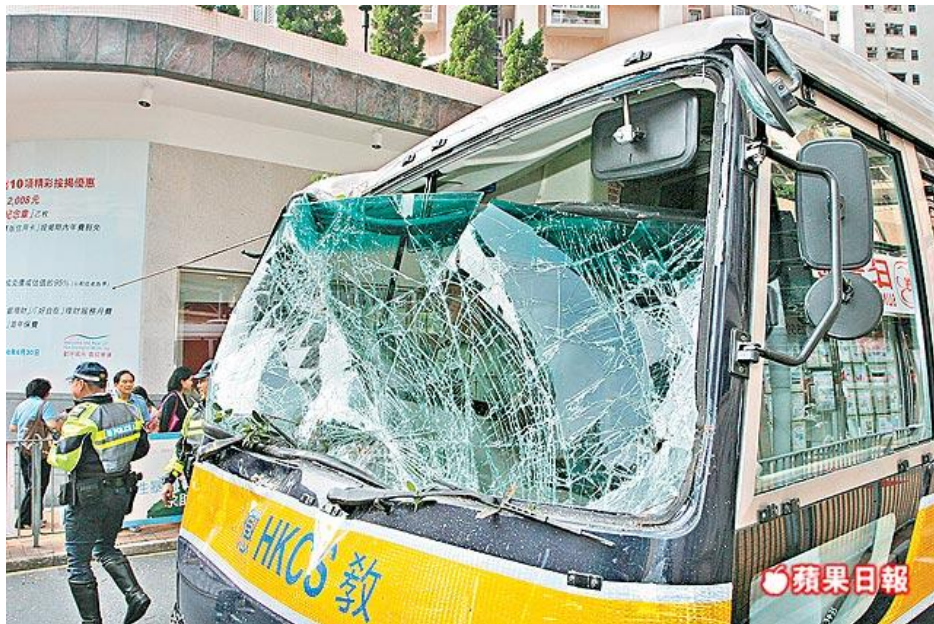
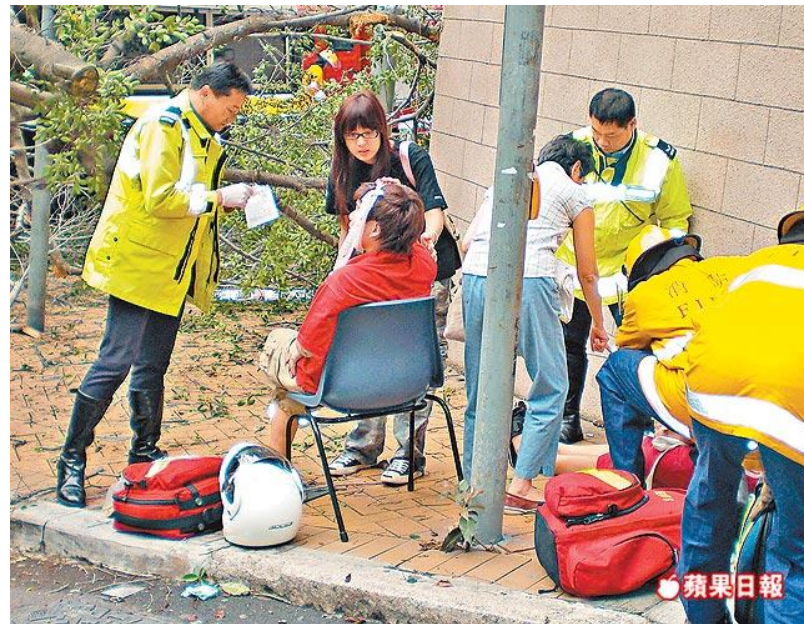
2008年05月22日  
老樹倒塌毀囚車

巨大樹幹擊傷兩名男女途人，巨樹倒下一刻曾擊中一輛路過懲教署囚車，囚車雖被壓毀幸車內無人受傷，司機直言死過翻生，極度驚慌。

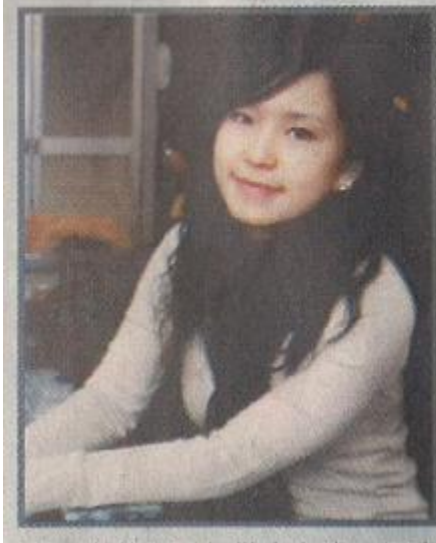
2008年08月27日  
下午4時半赤柱一棵古樹  
刺桐，突然倒塌

【本報訊】香港大學十九歲女學生莊頌賢，去年八月途經赤柱大街期間，上址一棵被納入古樹名冊的廿三米高刺桐樹其中一邊樹幹突然塌下，她被砸中倒地當場昏迷，送院後證實死亡。死因庭昨展開研訊此案，負責管理港島區七千多棵行人路邊樹木的康文署康樂事務經理（樹木及園景）張裕生（小圖）在庭上供稱，有按指引每年至少檢查該古樹兩次，惟他被質疑巡查紀錄不全，他承認某些紀錄已經遺失，又指若下屬是在護理樹木時「順便檢查埋」，亦不會製備紀錄。

赤柱大街期間，遭一棵樹齡超過五十歲的刺桐樹的斷枝砸中，即場口耳大量出血、左腳折斷扭曲，送院後證實顱骨骨折及頸椎骨關節呈梯級狀移位，經搶救後證實死亡。

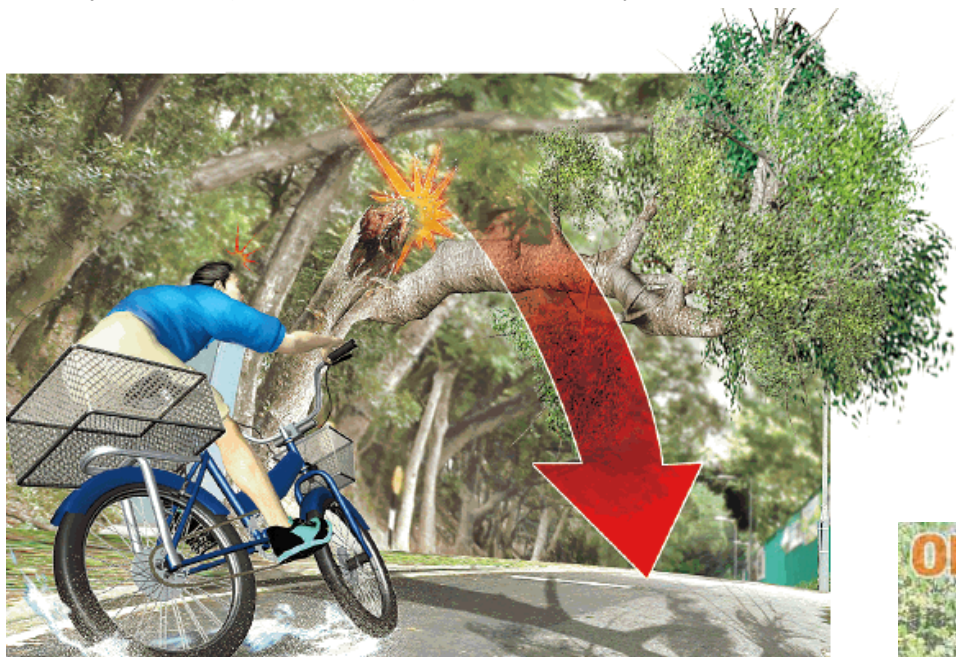
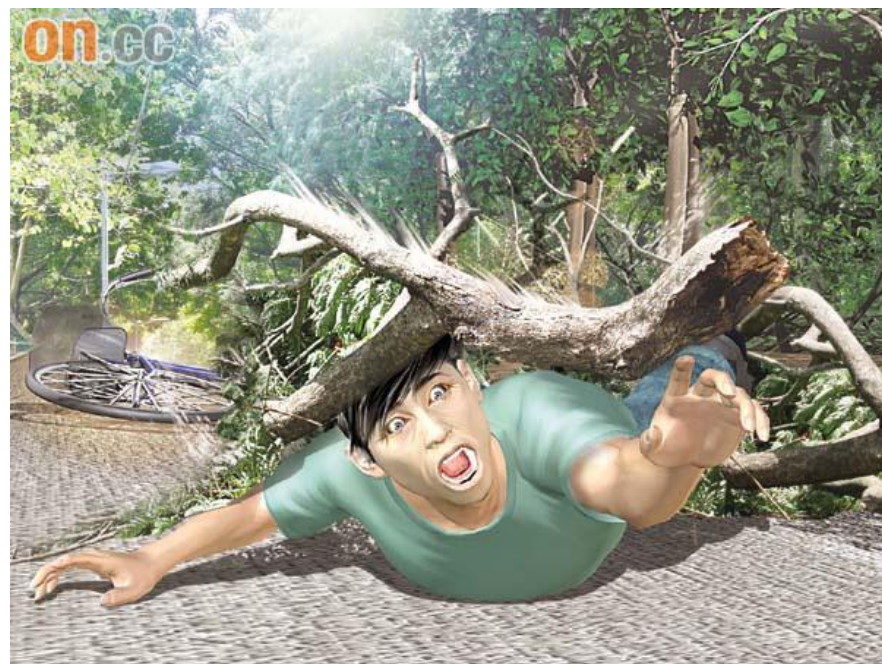
2010年6月21日  
沙田圓洲角公園塌樹意外，  
導致一名男途人死亡

一棵本港常見、高逾  
**14**米的雙翼豆(閉筴木)  
樹，疑受真菌感染腐  
爛，突然攔腰折斷倒  
下。

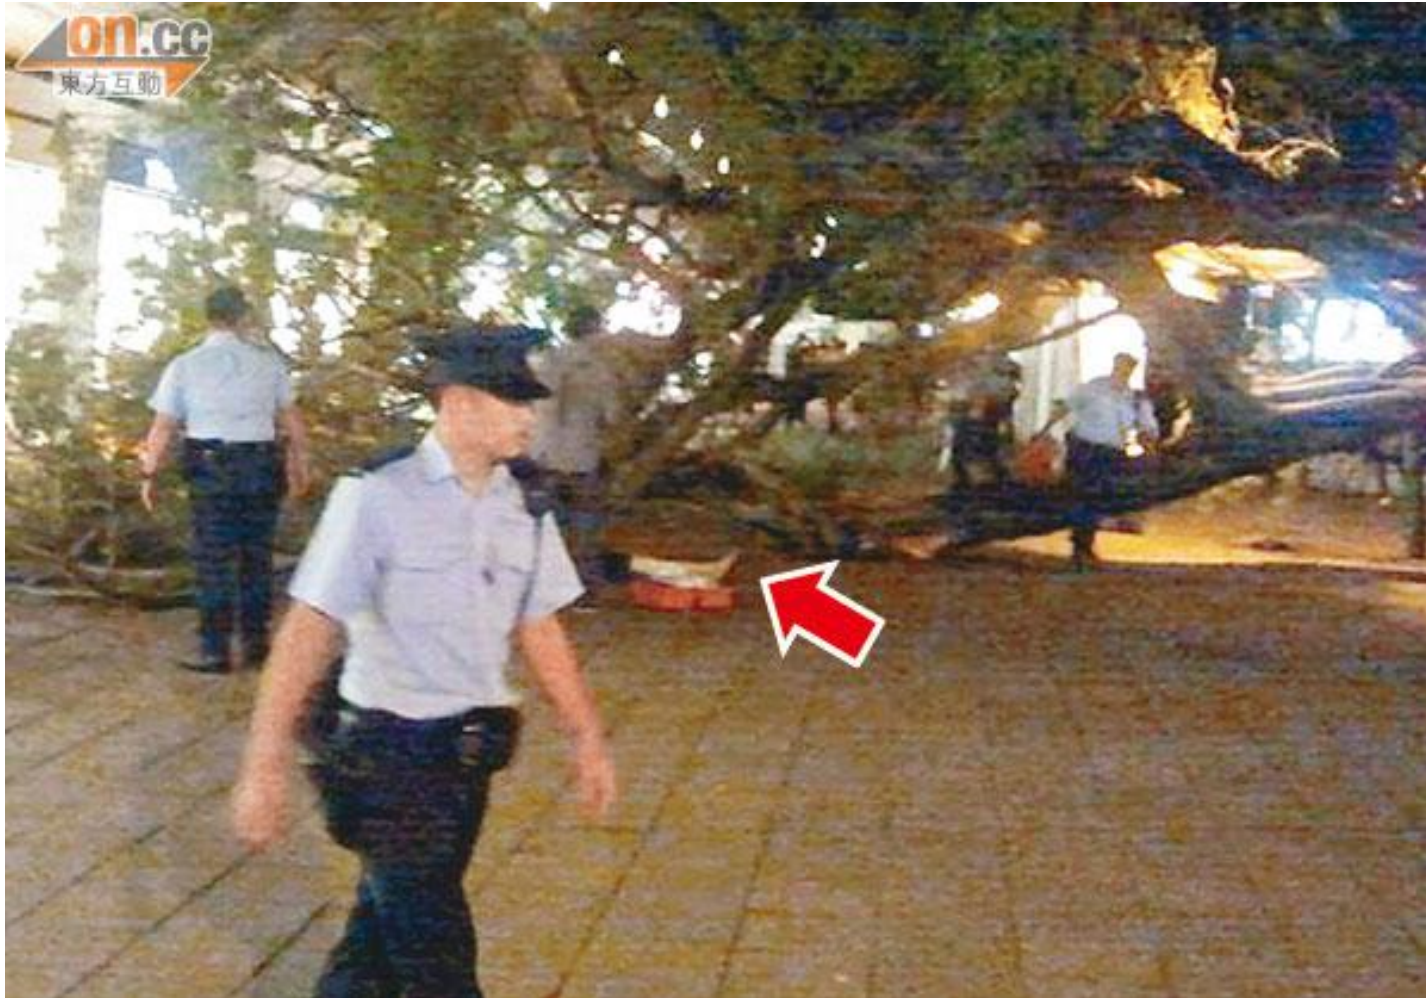
2012年7月19日晚上  
尖沙咀栢麗大道塌樹5人傷  
1名女子昏迷

警員正搶救被大樹壓着的途人（箭嘴示）

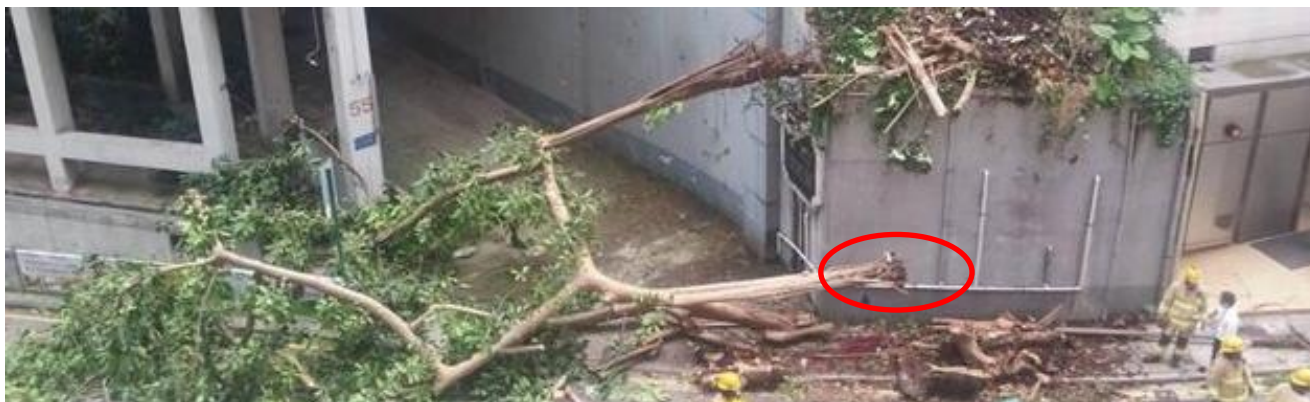
半山塌樹，壓死孕婦、醫生剖  
腹取胎、38周男嬰命危

嚴重腐朽之樹木根部

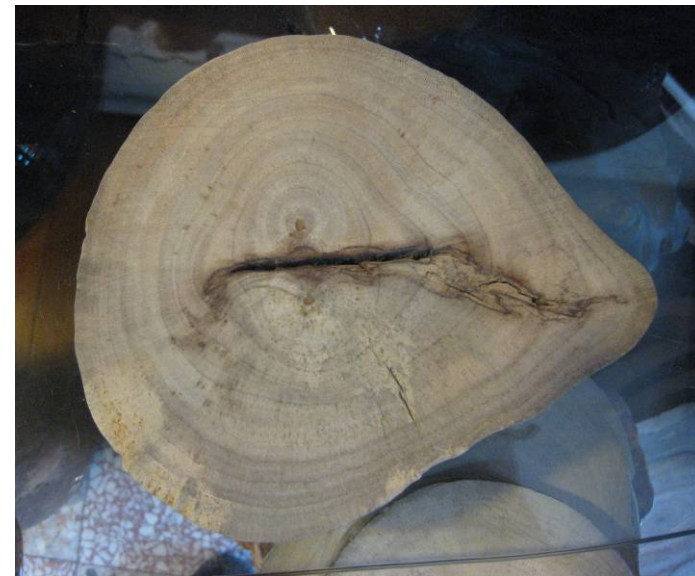
爲了補強内部的裂縫  
像鼻子樣生長的樹幹剖面

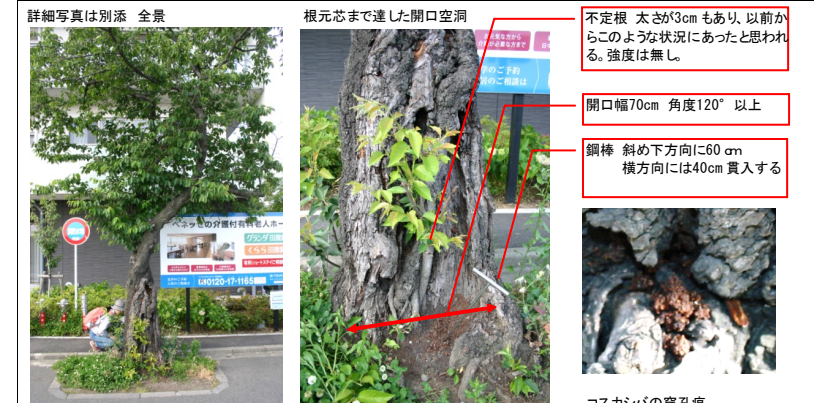
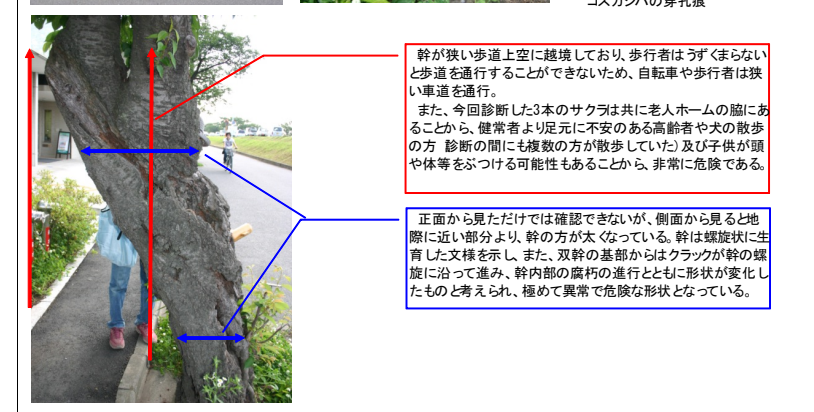
| | 所見 | □なし □見える以外にチェックした場合は必ず所見を記入<br>本樹は前から徐々に傾斜し続け、現在では数年前に設置した右側上部に腐朽部がやや食い込む状態に達。この傾斜は現在も進行中といえる。また、屈曲した幹と道路方向に伸びる大枝の接合(道路側)には樹皮が大きく欠損、度々重なる車両等の接触による被害部)した部分があり、腐朽が内部に進行中。また、道路に並行(西方向)に伸びる大枝にはかつて開枯れ性病害と考えられる被害を受け広い範囲で樹皮が壊死している箇所が存在。幹や大枝にはコスカシバの食害痕が若干あり。 | | | | | |

幹にはキノコはなかったが、腐朽は褐色腐朽である。また、樹冠内には枯れ枝が散在し、カイガラタケの付く枝もある。

| | | 内容 | □観察は特に必要なし □要観察(短期) □要観察(長期)<br>□枝の剪定 □枯れ枝の除去 □支柱の設置・補修 ■撤去 □植替え □踏圧防止<br>□土壌改良 □施肥 ( ) □薬剤処理 ( ) □その他 ( ) | | | | |

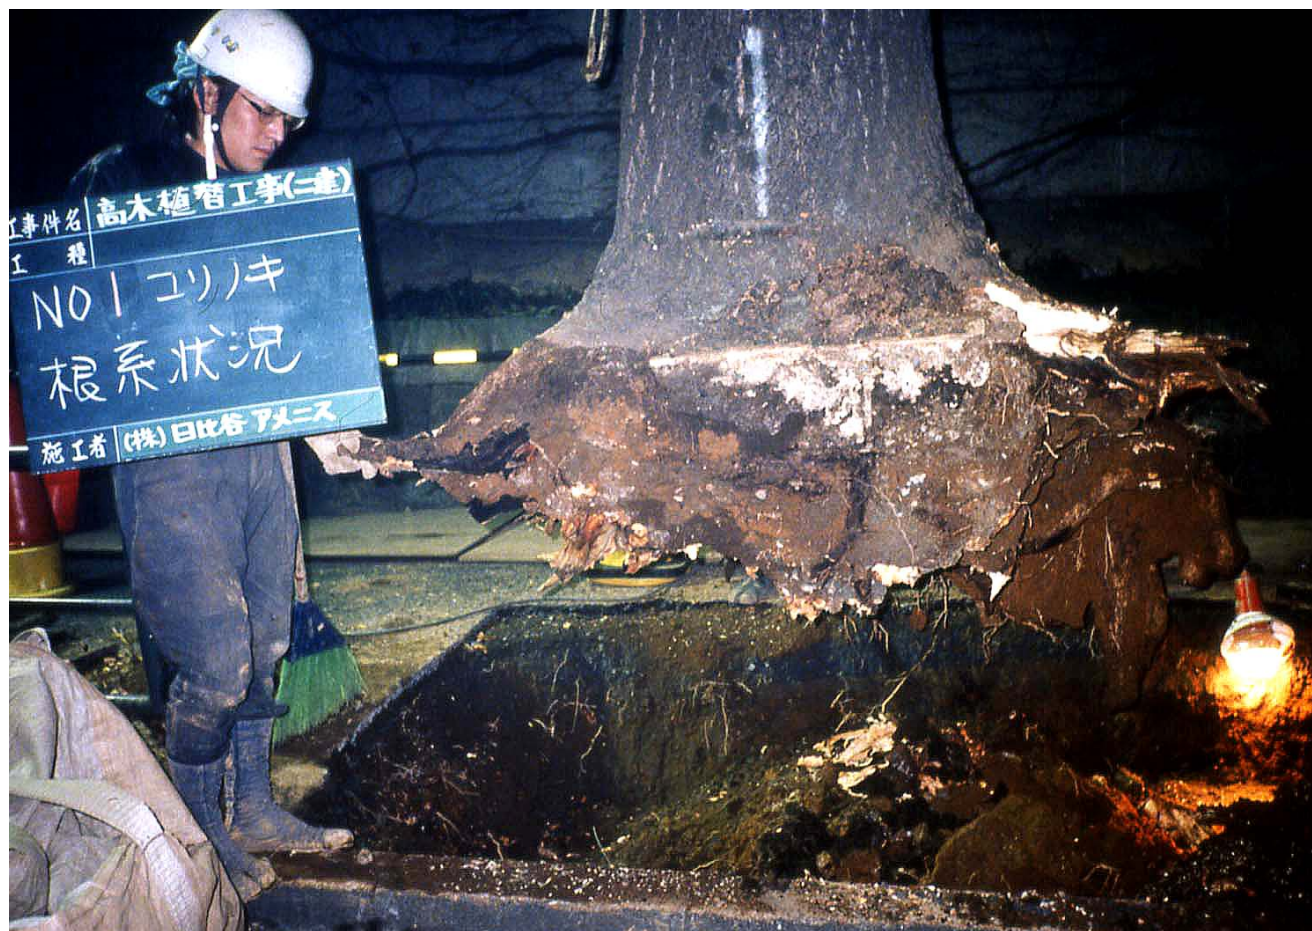
【白蟻多年臥孔菌從根部傷口侵入，根部已腐爛的鵝掌楸】

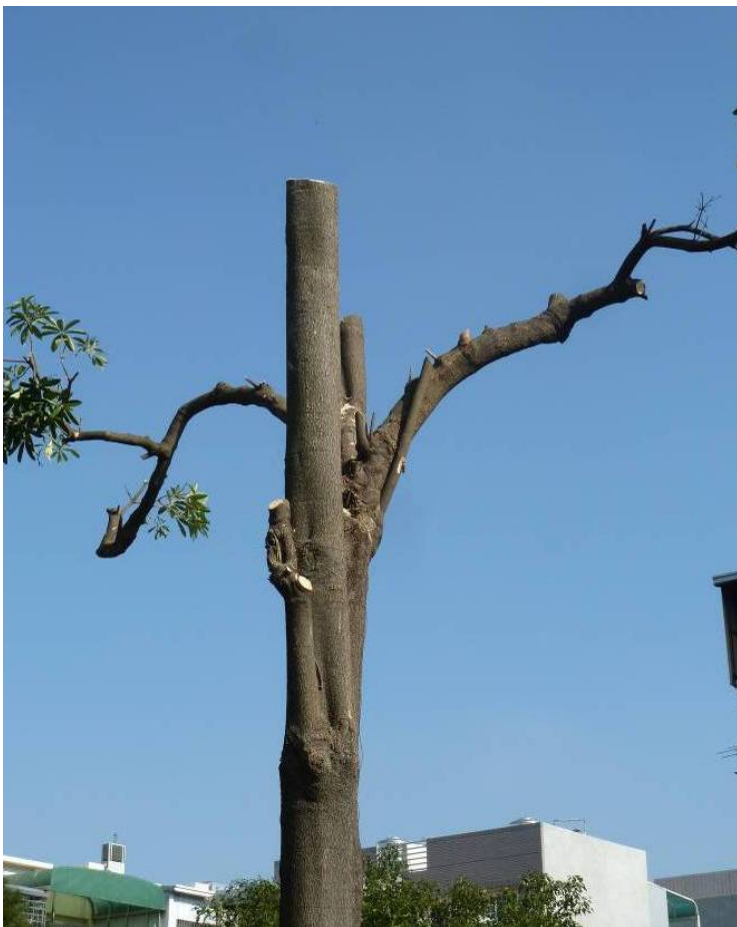
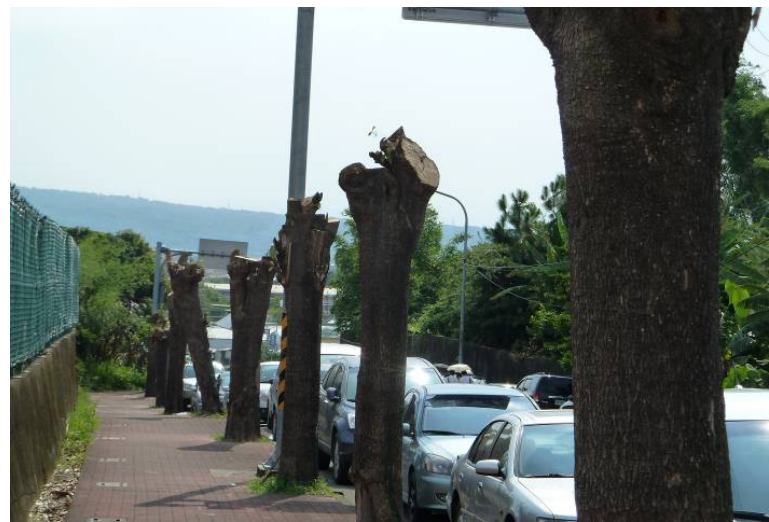
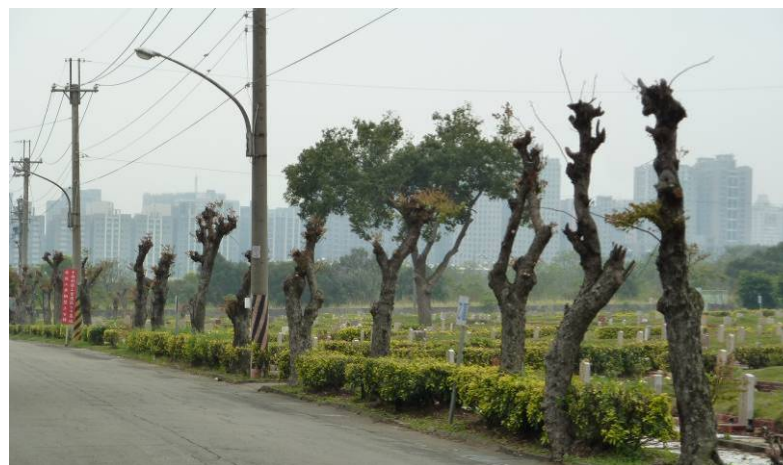
### 不正確的修剪

這樣的修剪不僅會影響美觀，也會極度降低光合作用量使樹木衰退。  
另外，從很大的修剪傷口處腐朽菌侵入，增加樹幹折斷或樹木倒伏事故的危險性。

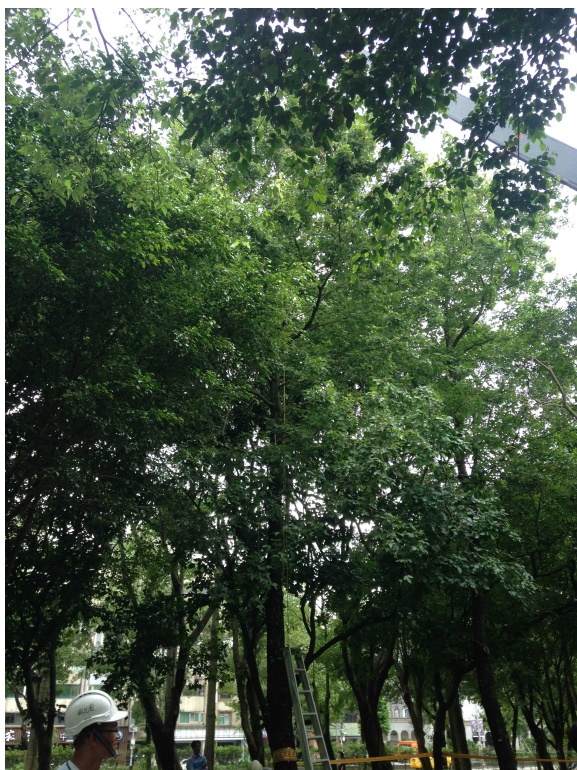
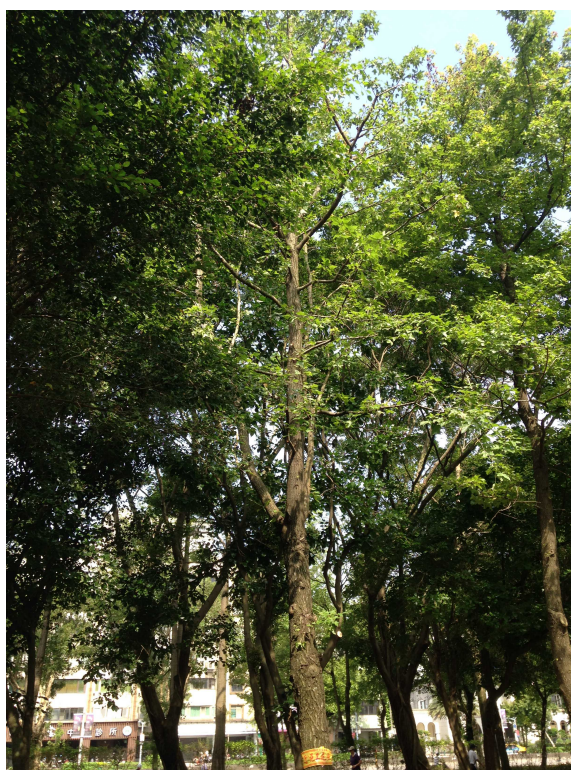
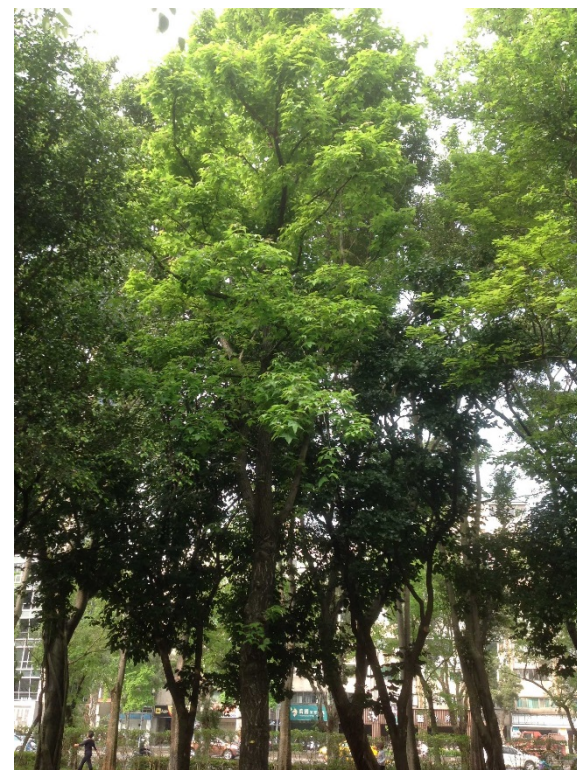
樹種：楓香 No.B18

從去年修剪經過9個月後的狀況。在氣候溫暖的台灣生長快，樹形恢復也快。
