104 年大安森林公園  
樹木區域(建國南路二段)  
修剪計劃案

樹木區域(ABEF 區)修剪紀錄  
成果報告書

2015 年 6 月 19 日

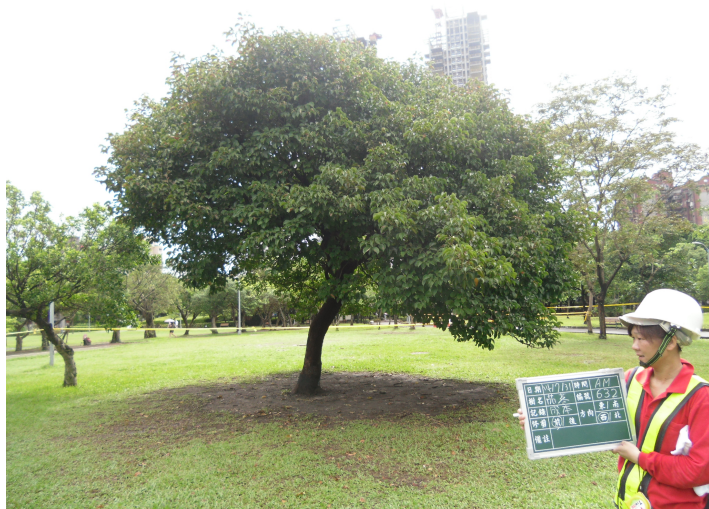
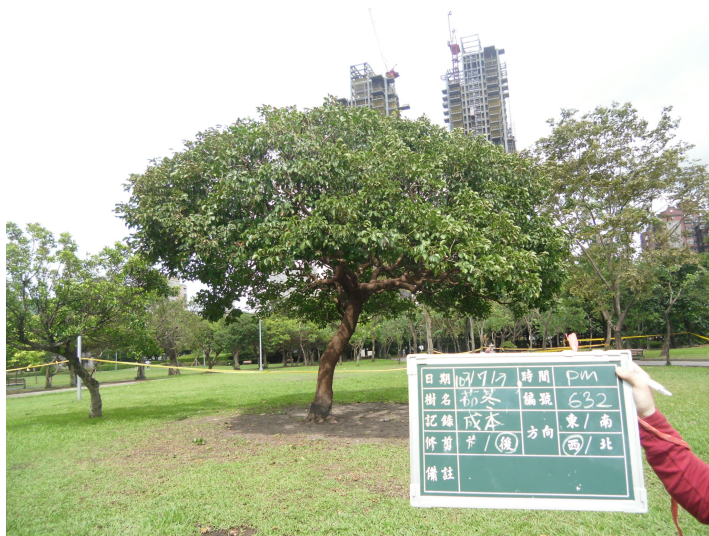
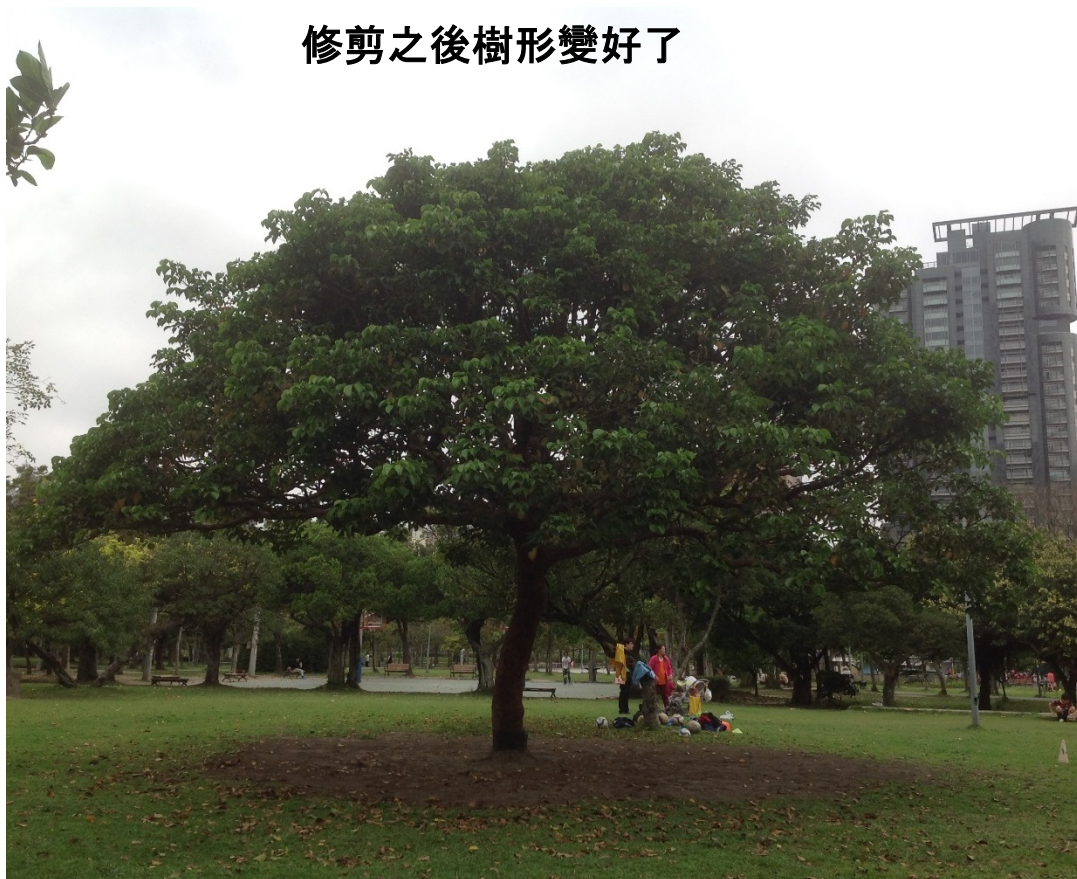
樹種: 茄苳 No.632

修剪之後樹形變好了

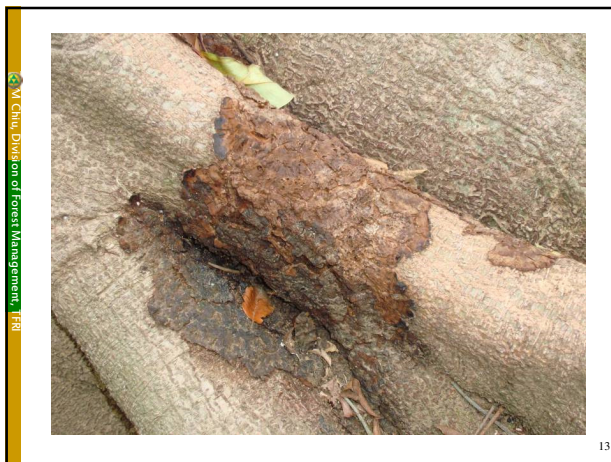
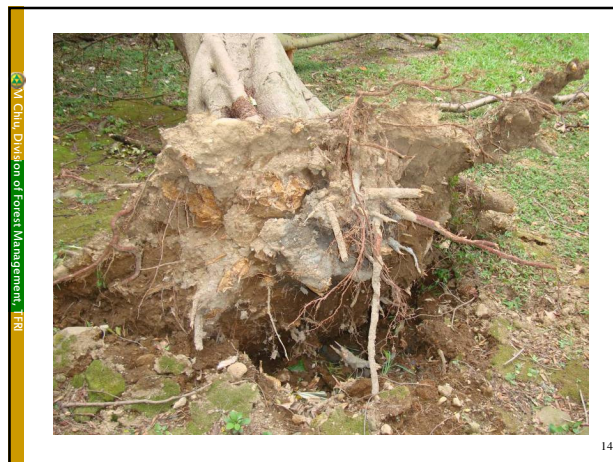
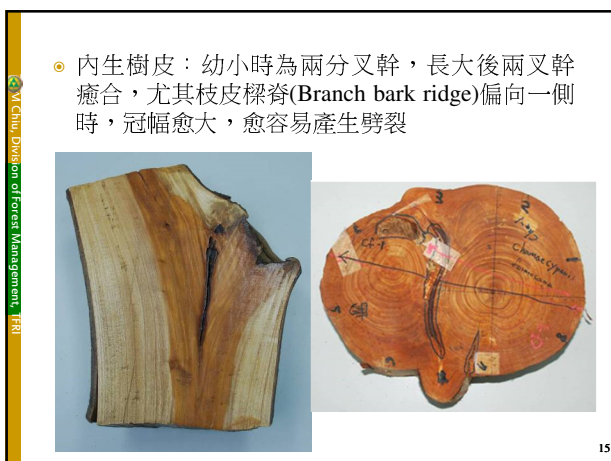
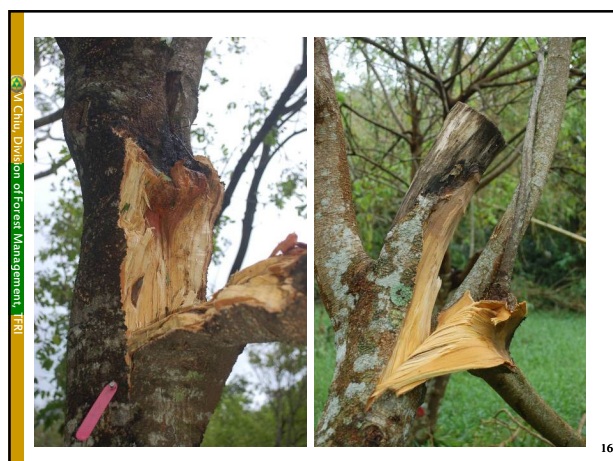
- 修枝傷口癒合，樹皮看似癒合，但其實樹幹內部腐朽中空
- 結構枝風折，傷口腐朽菌入侵

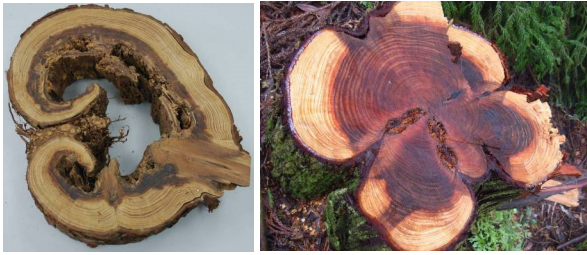
- 主幹樹皮或木質部機械損傷，腐朽菌入侵，造成內部腐朽

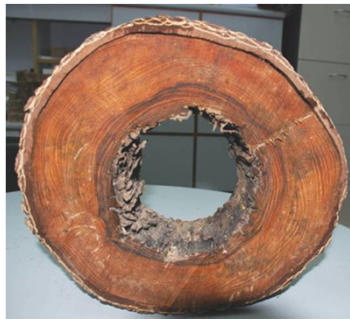
- 林木成熟老化，樹幹中空腐朽（木質部心材為死細胞，容易受菌類為害）
- 微生物劣化或生長應力造成之環裂
- 其他

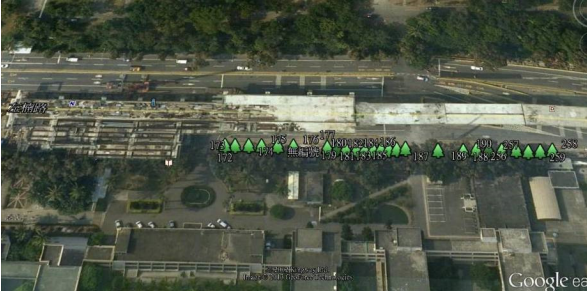
● 檢測地點：高雄市楠梓區油廠國小校門口左楠路人行道樹木

- 行道樹位處交通繁忙地區，嚴重的都市空氣汙染及土壤密實化作用、人工建築物硬鋪面等阻礙，對樹木的生長產生很大的逆境，樹幹、樹冠、根部產生許多不健康之徵兆
- 經檢測23株結果如次：7株白千層判定為危險等級、3株有安全疑慮，以上10株樹木應立即進行適當處理，並持續監測，以免危害公共安全
- 其餘3株樹木已中斷或風倒
- 另10株樹木經檢測暫無安全疑慮，僅需進行適度修枝，調整冠層空間，誘導樹木逐漸恢復生長勢，以利抵抗逆境產生的壓力
- 由於該地區位處於學區及捷運站出入口，故行道樹的安全檢測必須定期施行，以防範於未然杜絕危險
