# 104 年大安森林公園樹木區域 (建國南路二段)修剪計劃案 樹木區域(CDGH 區)修剪紀錄 成果報告書

藍山園藝有限公司  
(中華民國 104 年 6 月 20 日)

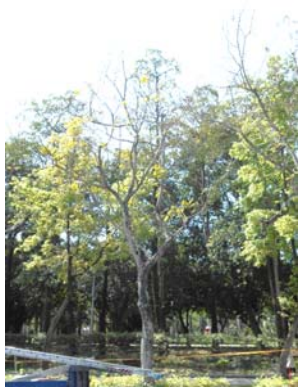
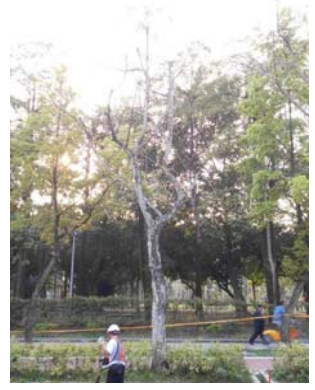
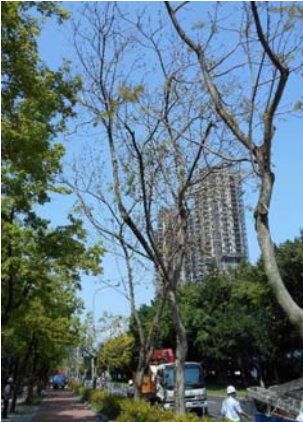
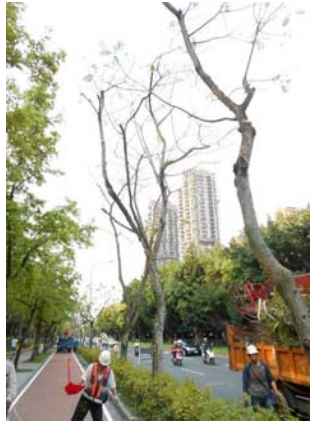
| <b>附註說明:</b><br>1. 主幹基底根領處有腐朽・並且有長菇羣情形 (如右照片)。 | | | |

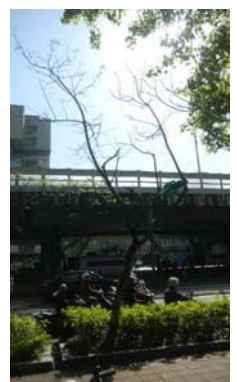
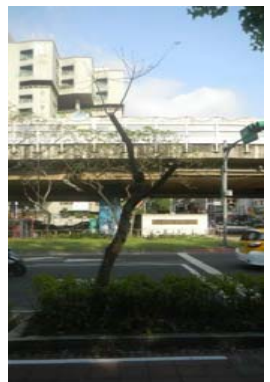
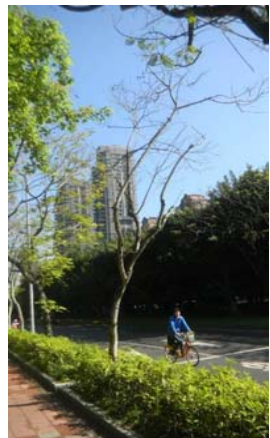
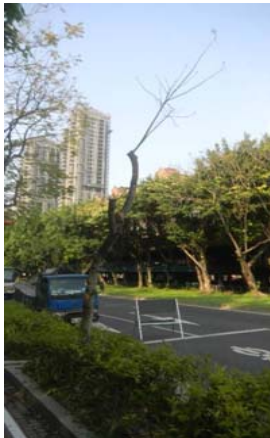
| 附註說明:<br>1. 主幹基底根領處有長菇覃出現・已有腐朽發生・故本次修剪僅剪除雜枝與疏伐枝條・以減輕主幹荷重。<br>2. 危木C-4。 | | | |

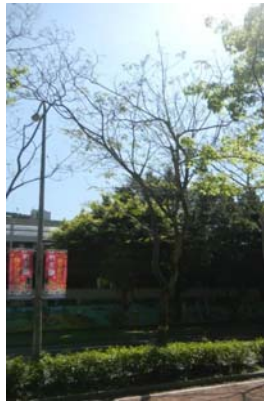
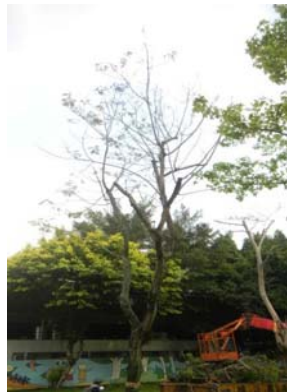
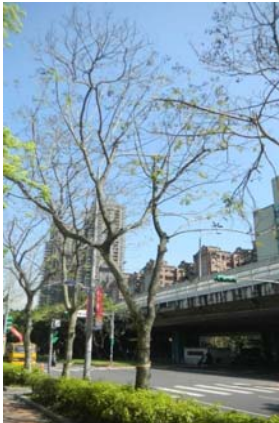
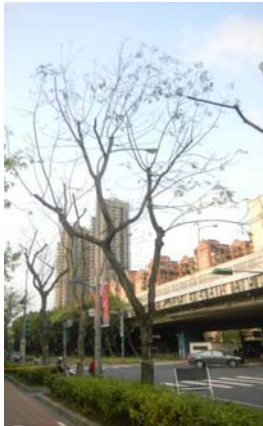
| 附註說明:<br>1.整枝疏伐。<br>2.主幹內部有腐朽。 | | | |

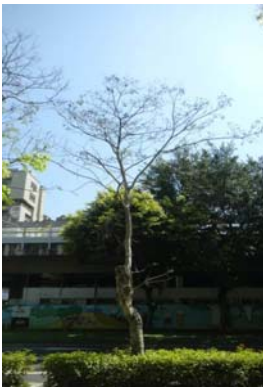
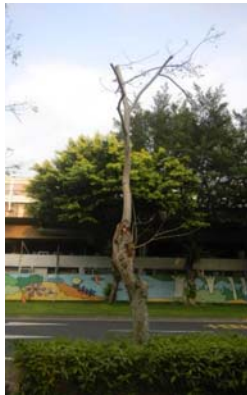
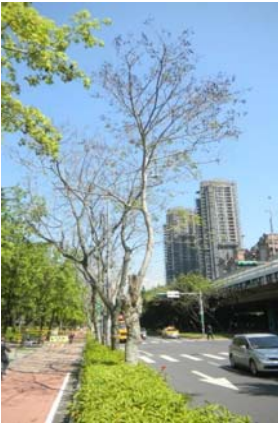
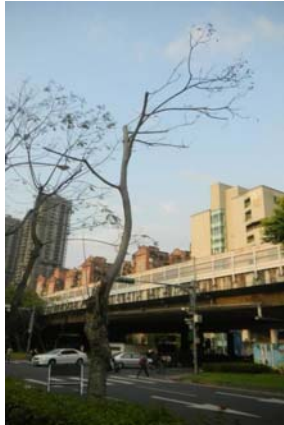
| 附註說明:<br>1.樹幹僅剩副主枝條，並且在主、副幹枝條的節點處有腐朽狀，日後有可能會倒伏。<br>2.因此修剪以減除雜枝外，進行整枝疏伐，減輕副主枝條荷重。<br>3.危木C-6。 | | | | | | | |

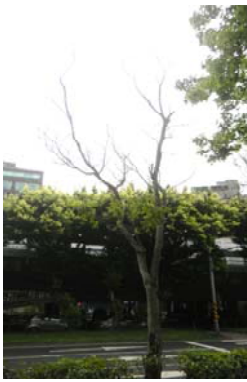
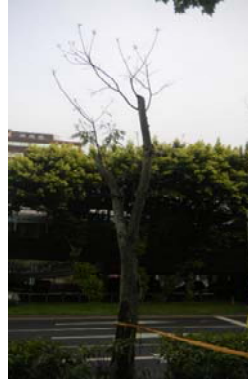
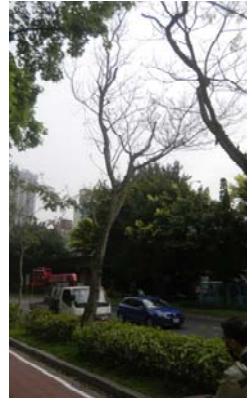
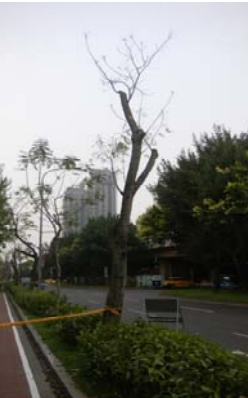
| 附註說明:<br>1.主幹上有不定根出現生長。<br>2.因此修剪以減除雜枝外・進行整枝疏伐・減輕副主枝條荷重。<br>3.危木C-10。 | | | |

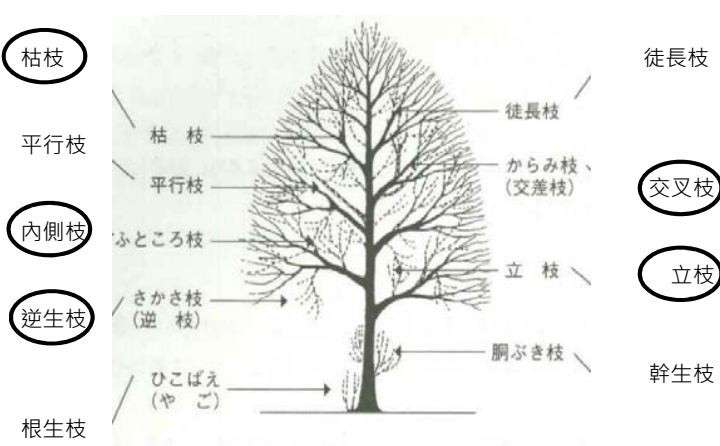
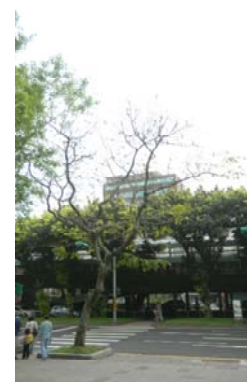
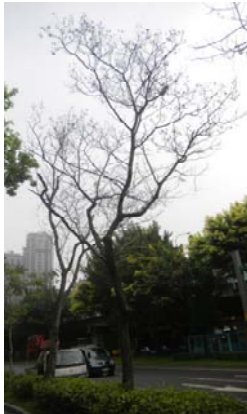
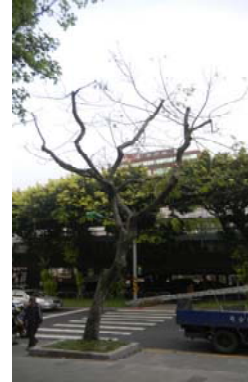
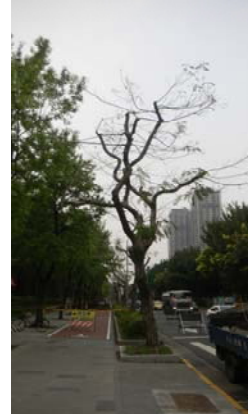
| <input checked="" type="checkbox"/> 1.樹幹腐朽・開口空洞<br><input type="checkbox"/> 2.樹頸腐朽・開口空洞<br><input type="checkbox"/> 3.分枝處異常<br><input type="checkbox"/> 4.結構枝腐朽・開口空洞<br><input type="checkbox"/> 5.結構枝有不可保留的病蟲害<br><input type="checkbox"/> 6.H/D比・樹高/樹頸直徑 > 50<br><input type="checkbox"/> 7.H/D比・枝長/枝條直徑 > 40 | | 樹幹周長C = 107 cm 樹高H = 12.5 m | 樹幹周長C = 107 cm 樹高H = 9.5 m |

| 1.整枝疏伐。 | | | |

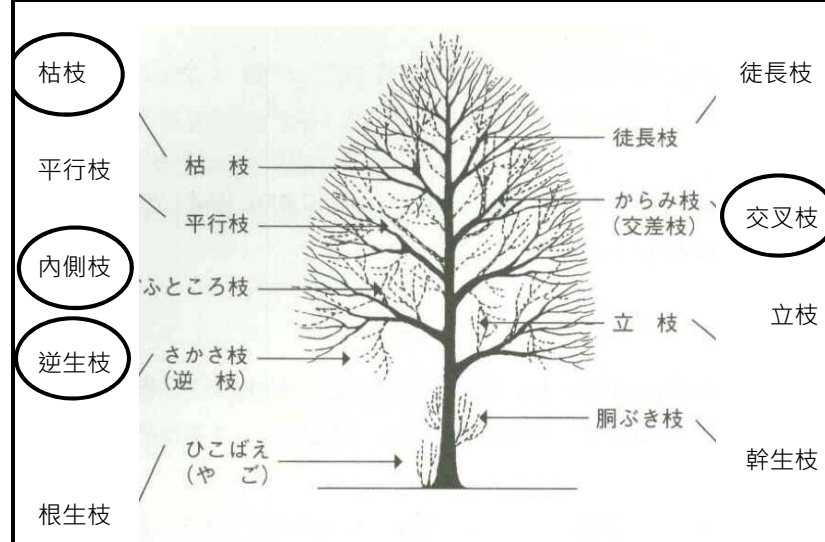
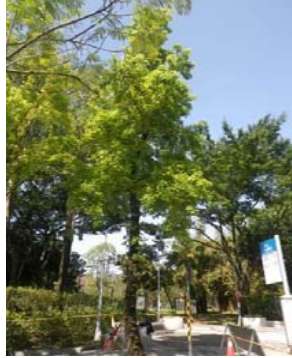
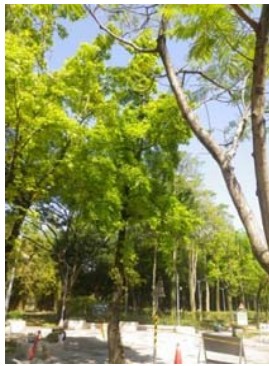
| <input checked="" type="checkbox"/> 1. 樹幹腐朽・開口空洞 <input type="checkbox"/> 2. 樹頸腐朽・開口空洞<br><input type="checkbox"/> 3. 分枝處異常 <input type="checkbox"/> 4. 結構枝腐朽・開口空洞<br><input type="checkbox"/> 5. 結構枝有不可保留的病蟲害<br><input type="checkbox"/> 6. H/D比・樹高/樹頸直徑 > 50 <input type="checkbox"/> 7. H/D比・枝長/枝條直徑 > 40 | | 修 剪 後<br>樹幹周長C= 103 cm    樹高H= 10.5 m    樹幹周長C= 103 cm    樹高H= 8.5 m<br>樹幹直徑= 33 cm    樹冠W= 4.5 m    樹幹直徑= 33 cm    樹冠W= 3.5 m | |

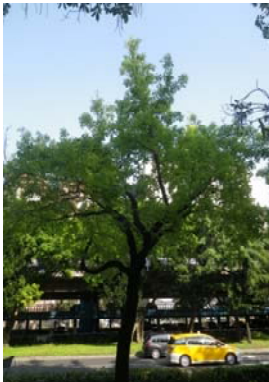
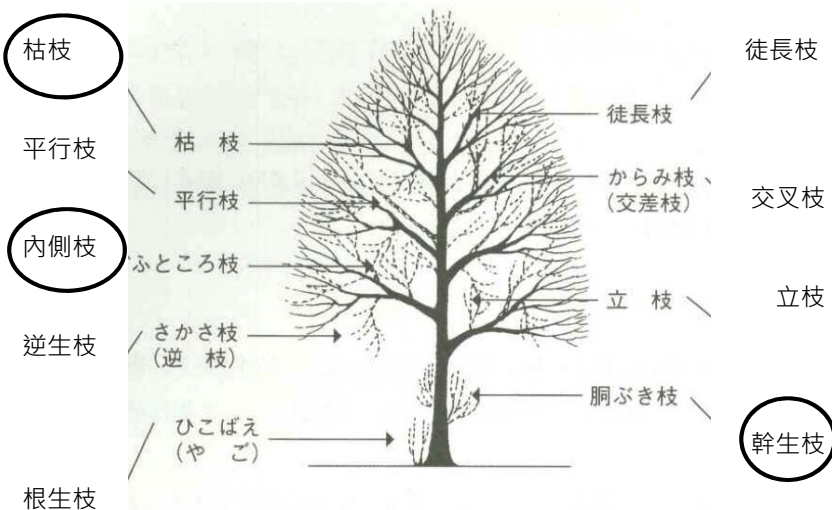
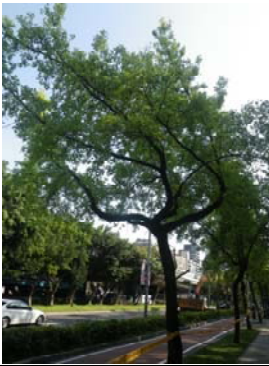
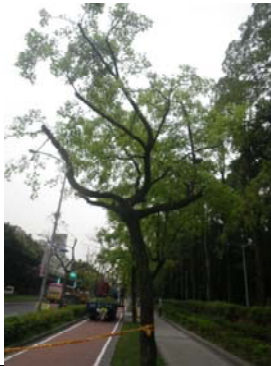
| <input type="checkbox"/> 1.樹幹腐朽・開口空洞 <input type="checkbox"/> 2.樹頸腐朽・開口空洞<br><input type="checkbox"/> 3.分枝處異常 <input type="checkbox"/> 4.結構枝腐朽・開口空洞<br><input type="checkbox"/> 5.結構枝有不可保留的病蟲害<br><input type="checkbox"/> 6.H/D比・樹高/樹頸直徑 > 50 <input checked="" type="checkbox"/> 7.H/D比・枝長/枝條直徑 > 40 | | 修 剪 後<br>樹幹周長C= 101 cm    樹高H= 11 m    樹幹周長C= 101 cm    樹高H= 9.5 m<br>樹幹直徑= 33 cm    樹冠W= 6.5 m    樹幹直徑= 33 cm    樹冠W= 6 m | |

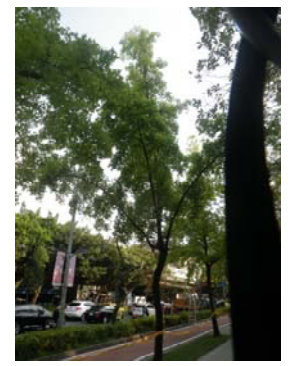
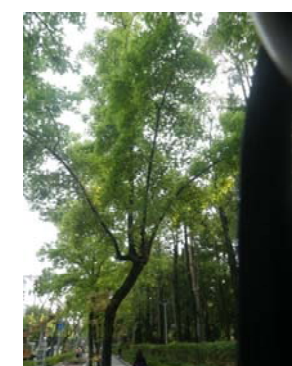
| 1.不定根枝條眾多。 | | | |

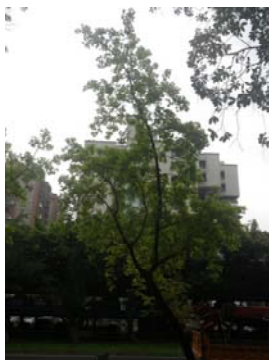
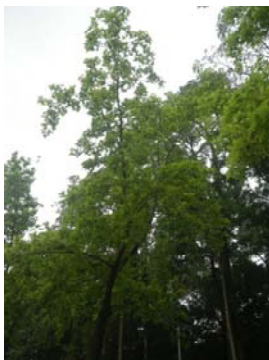
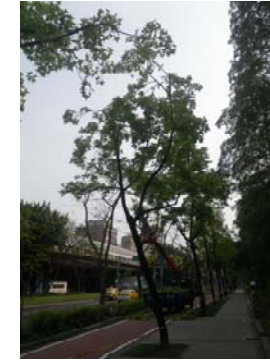
| 1.主幹有歪斜現象。 | | | |

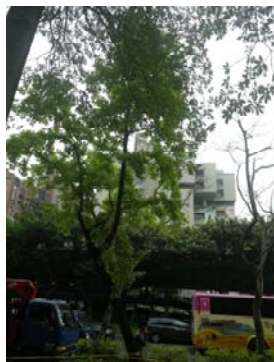
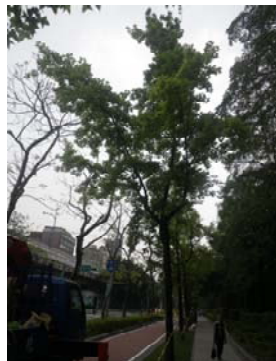
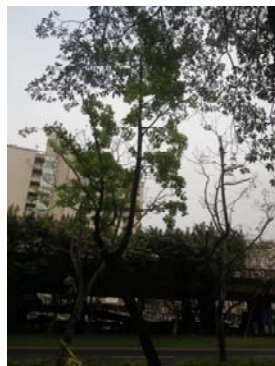
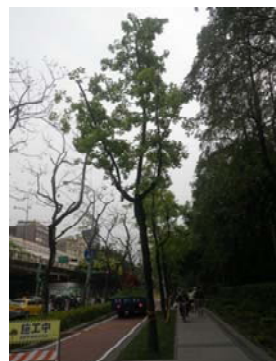
| 1.主幹有歪斜現象。 | | | |

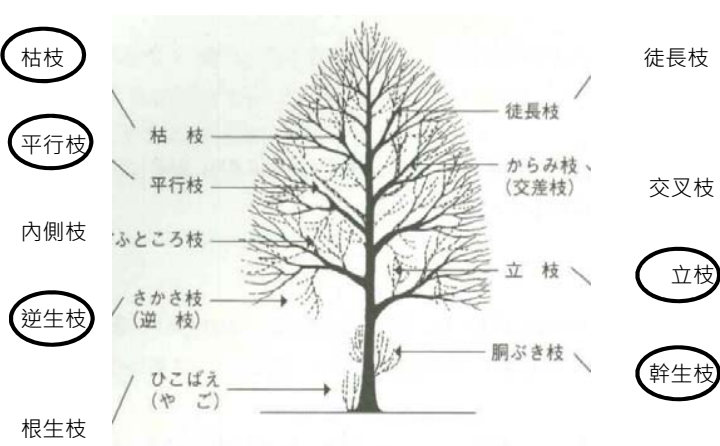
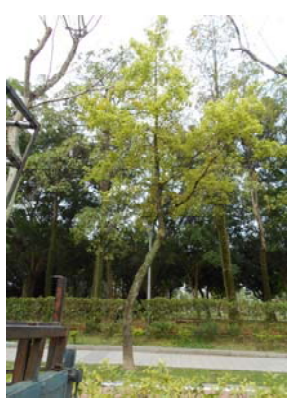
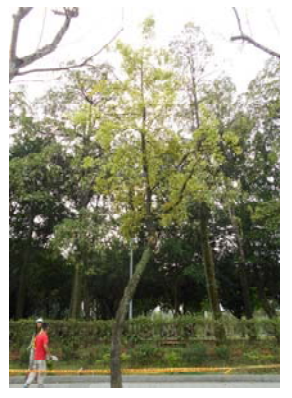
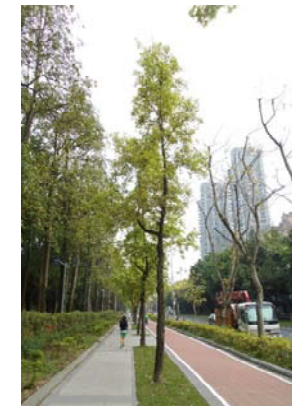
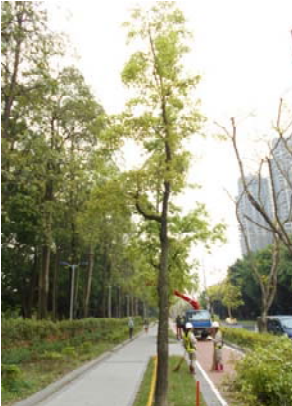
| <input type="checkbox"/> 1.樹幹腐朽・開口空洞<br><input type="checkbox"/> 2.樹頸腐朽・開口空洞<br><input type="checkbox"/> 3.分枝處異常<br><input type="checkbox"/> 4.結構枝腐朽・開口空洞<br><input type="checkbox"/> 5.結構枝有不可保留的病蟲害<br><input type="checkbox"/> 6.H/D比・樹高/樹頸直徑 > 50<br><input checked="" type="checkbox"/> 7.H/D比・枝長/枝條直徑 > 40 | | 樹幹周長C = 78 cm 樹高H = 11 m<br>樹幹直徑 = 25 cm 樹冠W = 3 m | 樹幹周長C = 78 cm 樹高H = 10 m<br>樹幹直徑 = 25 cm 樹冠W = 3 m |

| 附註說明：<br>1.整枝疏伐。 | | | |

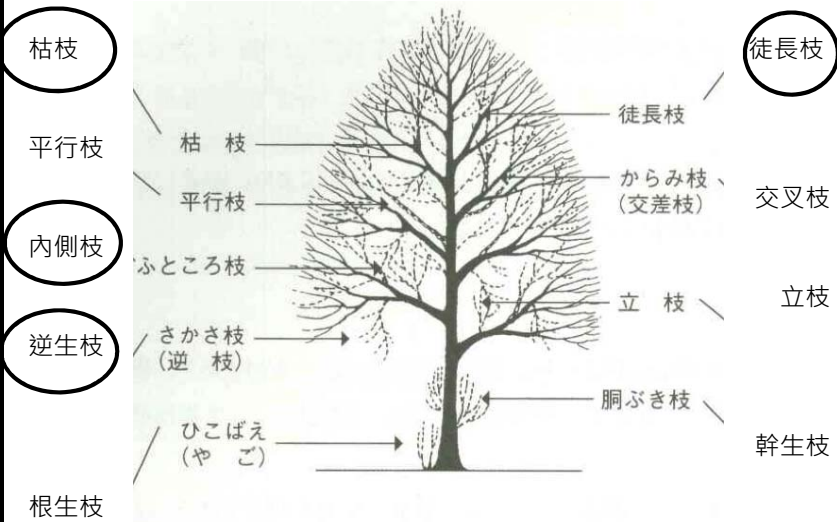
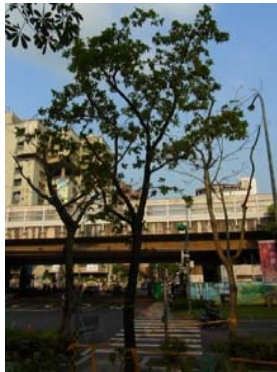
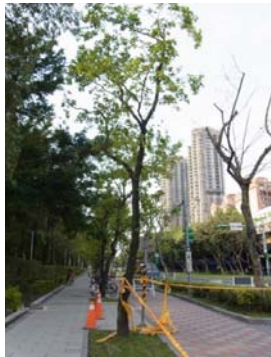
| <input type="checkbox"/> 1. 樹幹腐朽・開口空洞 <input type="checkbox"/> 2. 樹頸腐朽・開口空洞<br><input checked="" type="checkbox"/> 3. 分枝處異常 <input type="checkbox"/> 4. 結構枝腐朽・開口空洞<br><input type="checkbox"/> 5. 結構枝有不可保留的病蟲害<br><input checked="" type="checkbox"/> 6. H/D比・樹高/樹頸直徑 > 50 <input type="checkbox"/> 7. H/D比・枝長/枝條直徑 > 40 | | 修 剪 後<br>樹幹周長C= 70 cm 樹高H= 8 m      樹幹周長C= 70 cm 樹高H= 8 m<br>樹幹直徑= 22.3 cm 樹冠W= 3.5 m      樹幹直徑= 22.3 cm 樹冠W= 3 m | |

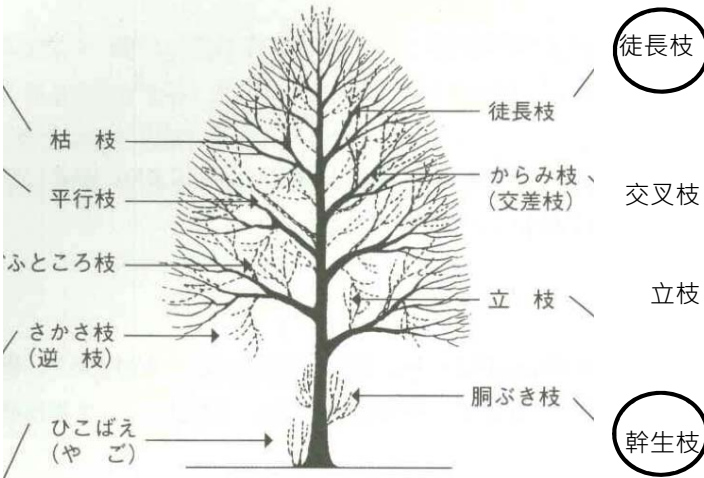
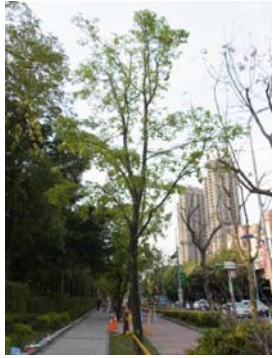
| <input type="checkbox"/> 1.樹幹腐朽・開口空洞 <input type="checkbox"/> 2.樹頸腐朽・開口空洞<br><input type="checkbox"/> 3.分枝處異常 <input type="checkbox"/> 4.結構枝腐朽、開口空洞<br><input type="checkbox"/> 5.結構枝有不可保留的病蟲害<br><input checked="" type="checkbox"/> 6.H/D比・樹高/樹頸直徑 > 50 <input checked="" type="checkbox"/> 7.H/D比・枝長/枝條直徑 > 40 | | 修 剪 後 | |

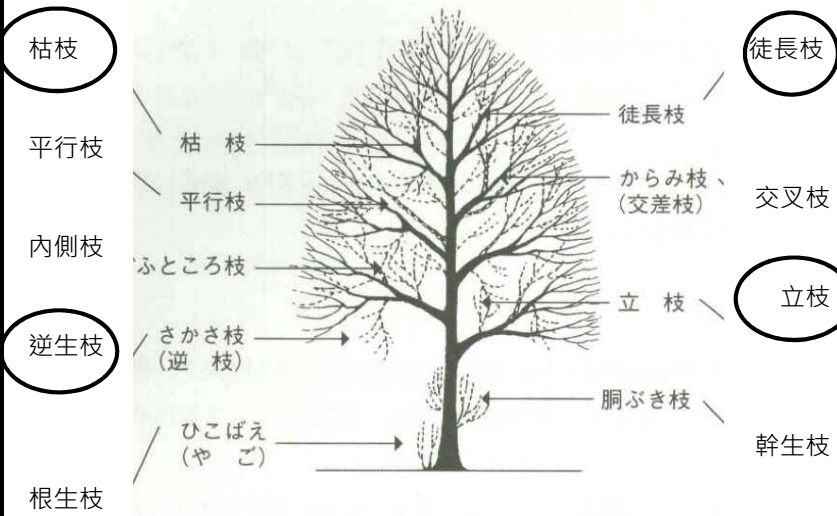
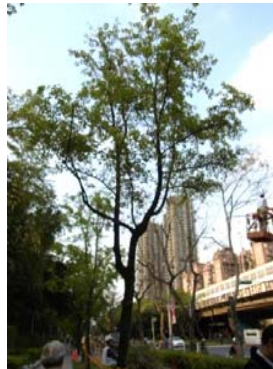
| <input type="checkbox"/> 1. 樹幹腐朽・開口空洞 <input type="checkbox"/> 2. 樹頸腐朽・開口空洞<br><input type="checkbox"/> 3. 分枝處異常 <input type="checkbox"/> 4. 結構枝腐朽・開口空洞<br><input type="checkbox"/> 5. 結構枝有不可保留的病蟲害<br><input checked="" type="checkbox"/> 6. H/D比・樹高/樹頸直徑 > 50 <input type="checkbox"/> 7. H/D比・枝長/枝條直徑 > 40 | | 修 剪 後<br>樹幹周長C = 80 cm    樹高H = 10 m    樹幹周長C = 80 cm    樹高H = 8.5 m<br>樹幹直徑 = 25 cm    樹冠W = 6 m    樹幹直徑 = 25 cm    樹冠W = 5 m | |

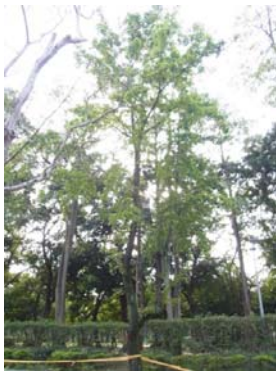
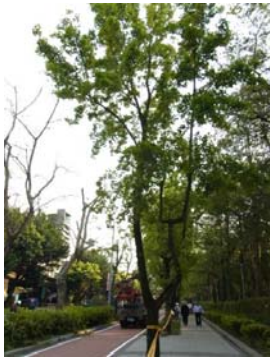
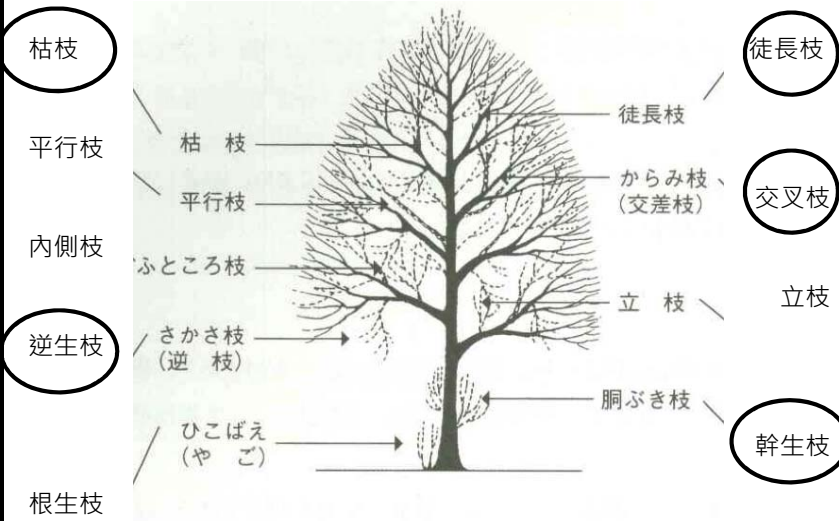
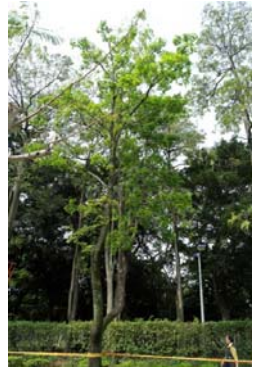
| <input type="checkbox"/> 1. 樹幹腐朽・開口空洞 <input type="checkbox"/> 2. 樹頸腐朽・開口空洞<br><input checked="" type="checkbox"/> 3. 分枝處異常 <input type="checkbox"/> 4. 結構枝腐朽・開口空洞<br><input type="checkbox"/> 5. 結構枝有不可保留的病蟲害<br><input checked="" type="checkbox"/> 6. H/D比・樹高/樹頸直徑 > 50 <input type="checkbox"/> 7. H/D比・枝長/枝條直徑 > 40 | | 修 剪 後<br>樹幹周長C= 103 cm    樹高H= 12 m    樹幹周長C= 103 cm    樹高H= 8.5 m<br>樹幹直徑= 30 cm    樹冠W= 7 m    樹幹直徑= 30 cm    樹冠W= 5 m | |

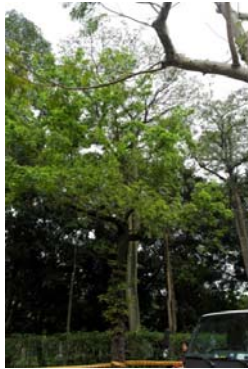
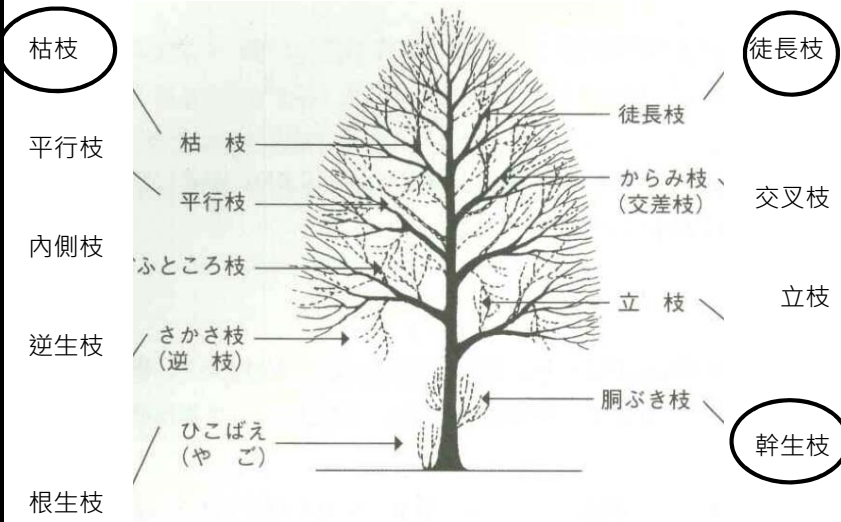
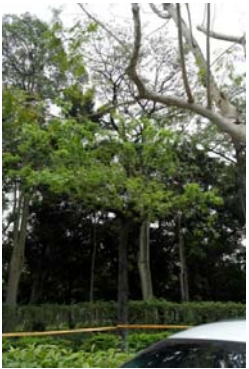
| <input type="checkbox"/> 1.樹幹腐朽・開口空洞 <input type="checkbox"/> 2.樹頸腐朽・開口空洞<br><input type="checkbox"/> 3.分枝處異常 <input type="checkbox"/> 4.結構枝腐朽・開口空洞<br><input type="checkbox"/> 5.結構枝有不可保留的病蟲害<br><input type="checkbox"/> 6.H/D比・樹高/樹頸直徑 > 50 <input checked="" type="checkbox"/> 7.H/D比・枝長/枝條直徑 > 40 | | 修 剪 後<br>樹幹周長C= 94 cm    樹高H= 9 m    樹幹周長C= 94 cm    樹高H= 8 m<br>樹幹直徑= 30 cm    樹冠W= 4 m    樹幹直徑= 30 cm    樹冠W= 3 m | |

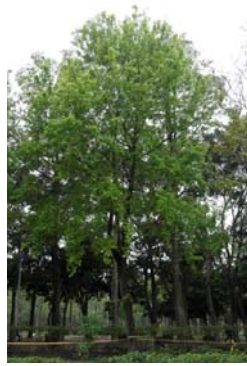
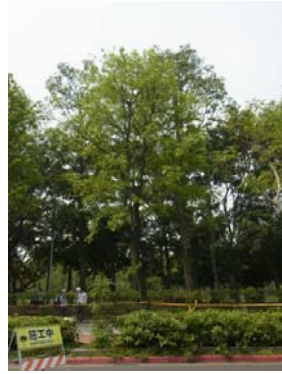
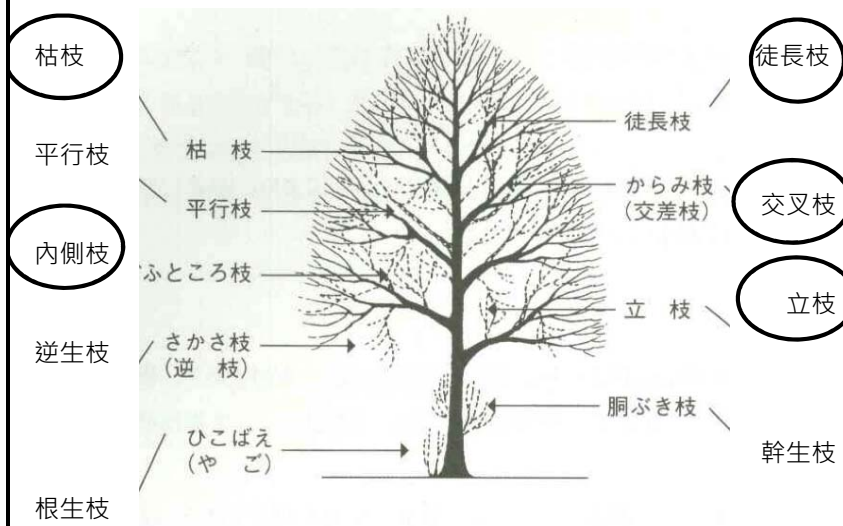
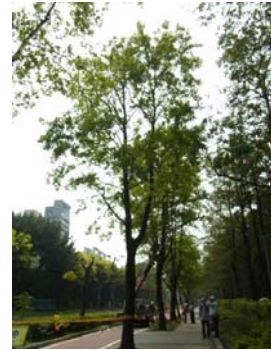
| <input type="checkbox"/> 1.樹幹腐朽・開口空洞 <input type="checkbox"/> 2.樹頸腐朽・開口空洞<br><input type="checkbox"/> 3.分枝處異常 <input type="checkbox"/> 4.結構枝腐朽・開口空洞<br><input type="checkbox"/> 5.結構枝有不可保留的病蟲害<br><input checked="" type="checkbox"/> 6.H/D比・樹高/樹頸直徑 > 50 <input type="checkbox"/> 7.H/D比・枝長/枝條直徑 > 40 | | 樹幹周長C= 120 cm    樹高H= 12 m<br>樹幹直徑= 38.2 cm    樹冠W= 8 m | | 樹幹周長C= 120 cm    樹高H= 10 m<br>樹幹直徑= 38.2 cm    樹冠W= 6 m |

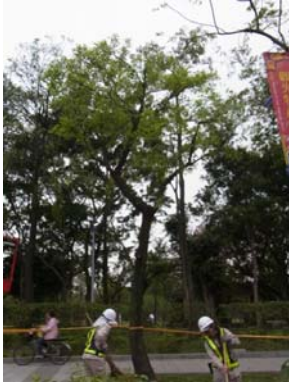
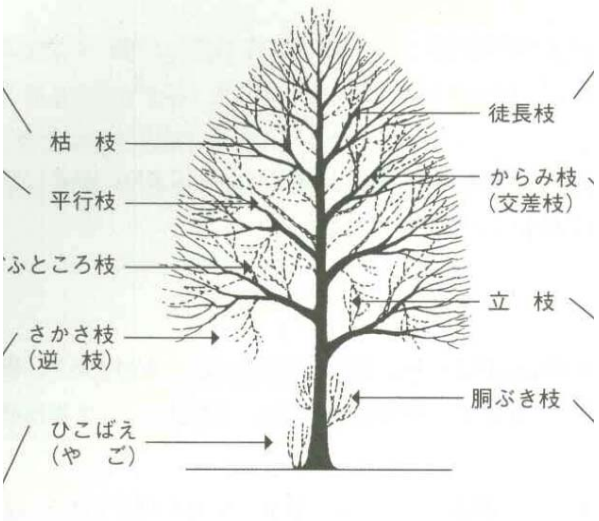
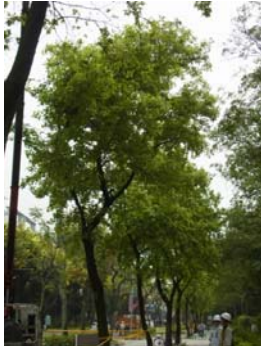
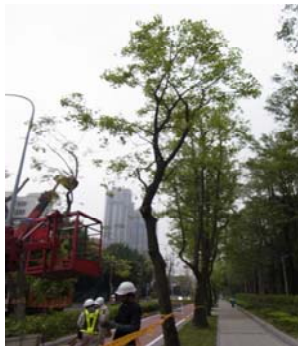
| <input type="checkbox"/> 1.樹幹腐朽・開口空洞 <input type="checkbox"/> 2.樹頸腐朽・開口空洞<br><input checked="" type="checkbox"/> 3.分枝處異常 <input type="checkbox"/> 4.結構枝腐朽、開口空洞<br><input type="checkbox"/> 5.結構枝有不可保留的病蟲害<br><input type="checkbox"/> 6.H/D比・樹高/樹頸直徑 > 50 <input type="checkbox"/> 7.H/D比・枝長/枝條直徑 > 40 | | | 樹幹周長C= 94 cm    樹高H= 8 m<br>樹幹直徑= 30 cm    樹冠W= 5 m | | 樹幹周長C= 94 cm    樹高H= 6 m<br>樹幹直徑= 30 cm    樹冠W= 4 m |

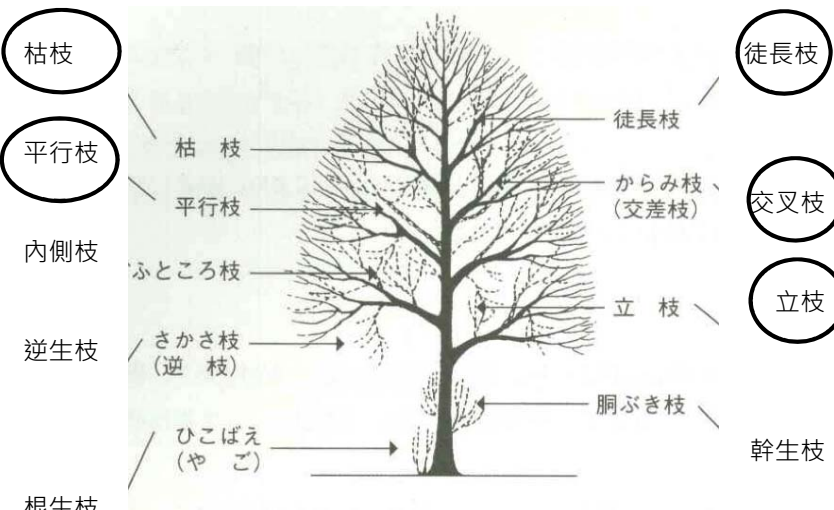
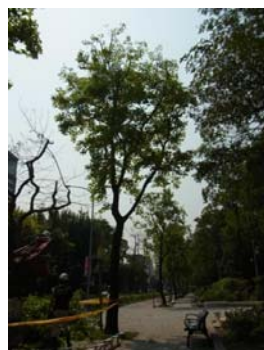
| <input type="checkbox"/> 1.樹幹腐朽・開口空洞 <input type="checkbox"/> 2.樹頸腐朽・開口空洞<br><input type="checkbox"/> 3.分枝處異常 <input type="checkbox"/> 4.結構枝腐朽・開口空洞<br><input type="checkbox"/> 5.結構枝有不可保留的病蟲害<br><input type="checkbox"/> 6.H/D比・樹高/樹頸直徑 > 50 <input checked="" type="checkbox"/> 7.H/D比・枝長/枝條直徑 > 40 | | 樹幹周長C= 104 cm    樹高H= 10 m<br>樹幹直徑= 33.1 cm    樹冠W= 5 m | 樹幹周長C= 104 cm    樹高H= 12 m<br>樹幹直徑= 33.1 cm    樹冠W= 6 m |

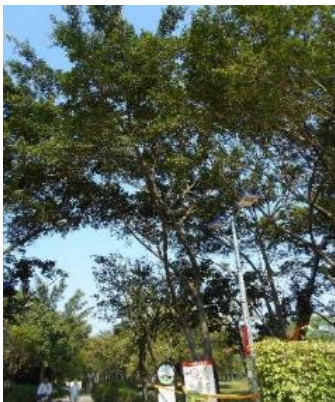
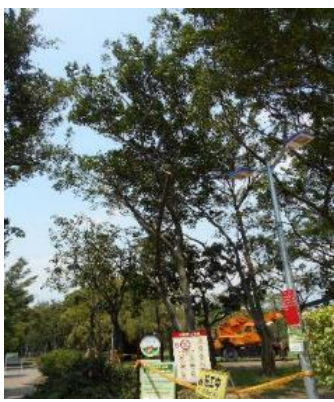
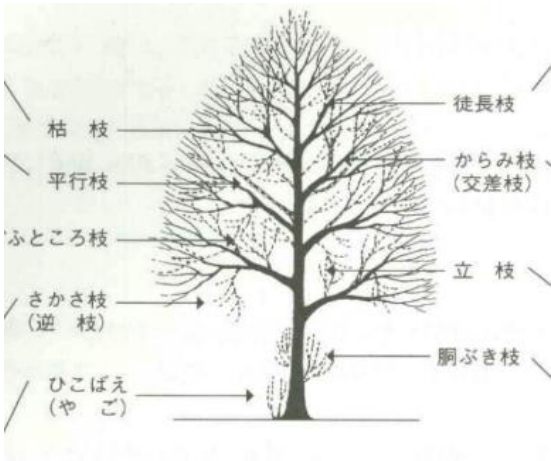
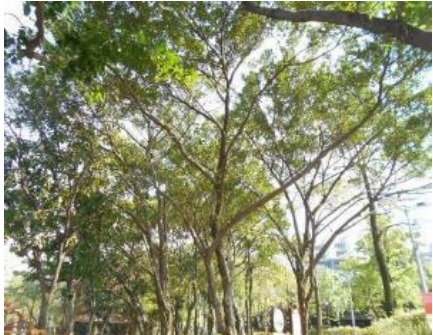
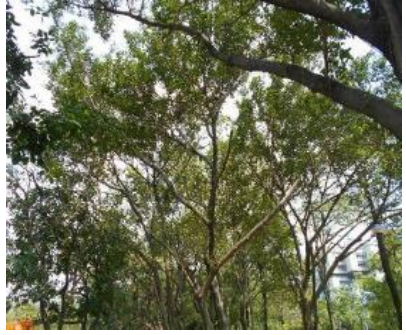
| 目視確認<br><input type="checkbox"/> 1.樹幹腐朽・開口空洞 <input type="checkbox"/> 2.樹頸腐朽・開口空洞<br><input type="checkbox"/> 3.分枝處異常 <input type="checkbox"/> 4.結構枝腐朽・開口空洞<br><input type="checkbox"/> 5.結構枝有不可保留的病蟲害<br><input type="checkbox"/> 6.H/D比，樹高/樹頸直徑>50 <input checked="" type="checkbox"/> 7.H/D比，枝長/枝條直徑>40 | | 修 剪 前 | | 修 剪 後 | |

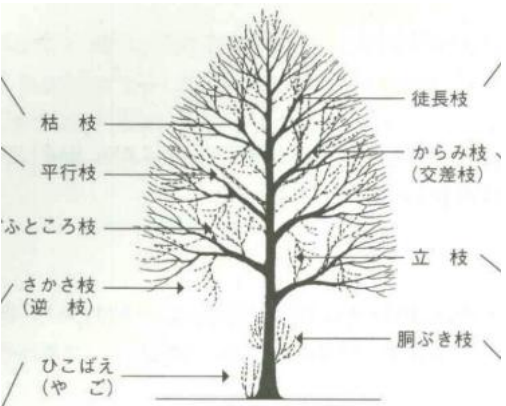
| 目視確認<br><input type="checkbox"/> 1.樹幹腐朽・開口空洞 <input type="checkbox"/> 2.樹頸腐朽・開口空洞<br><input type="checkbox"/> 3.分枝處異常 <input type="checkbox"/> 4.結構枝腐朽、開口空洞<br><input type="checkbox"/> 5.結構枝有不可保留的病蟲害<br><input type="checkbox"/> 6.H/D比，樹高/樹頸直徑>50 <input checked="" type="checkbox"/> 7.H/D比，枝長/枝條直徑>40 | | 修 剪 前 | | 修 剪 後 | |

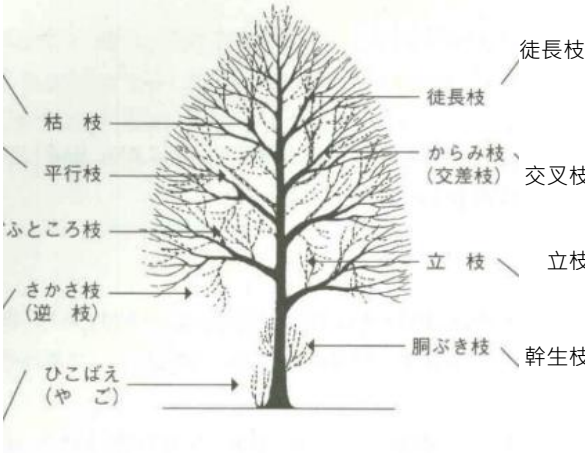
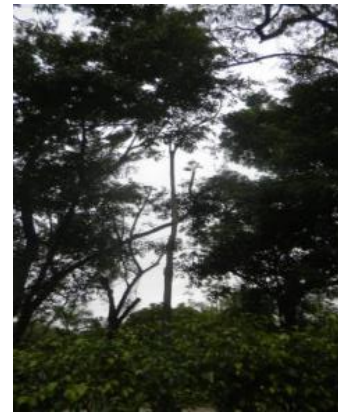
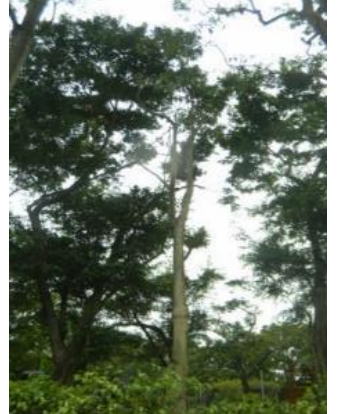
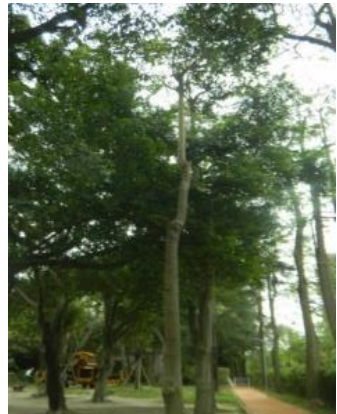
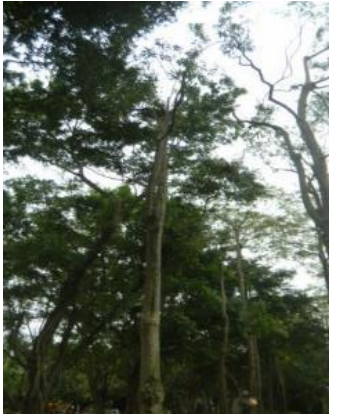
| | | 樹幹周長C= 66 cm | 樹高H= 8 m | 樹幹周長C= 66 cm | 樹高H= 11 m |
| | | 樹幹直徑= 22.5 cm | 樹冠W= 6 m | 樹幹直徑= 22.5 cm | 樹冠W= 6 m |

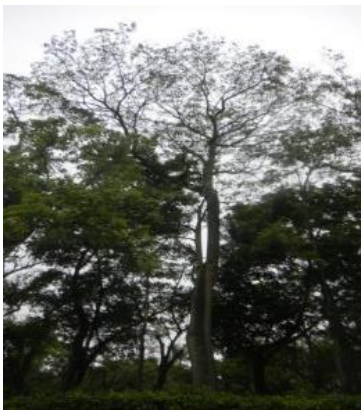
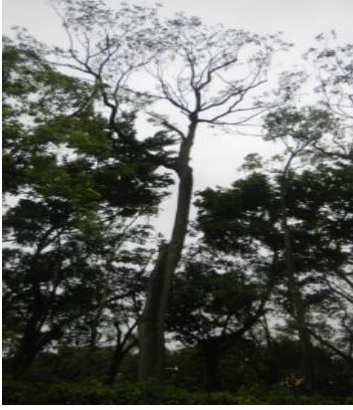
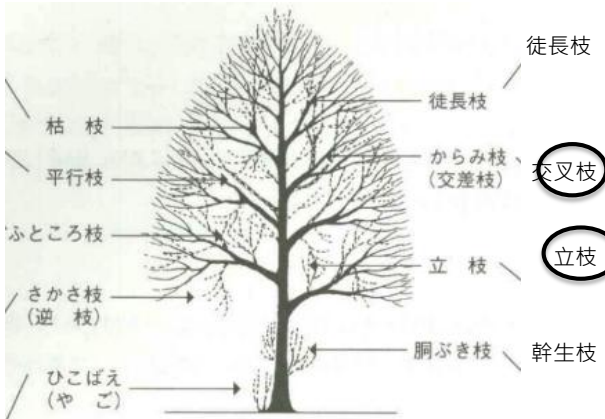
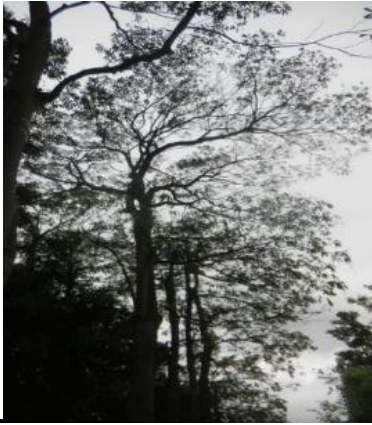
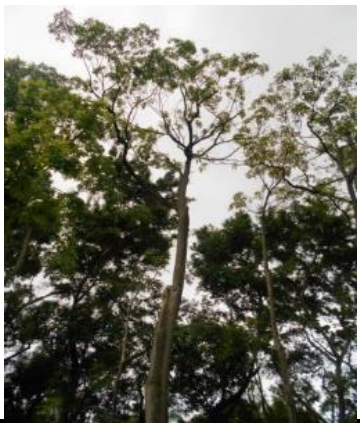
| | | 樹幹周長C = 172 cm | 樹高H = 12 m | 樹幹周長C = 172 cm | 樹高H = 12 m |
| | | 樹幹直徑 = 55 cm | 樹冠W = 7.5 m | 樹幹直徑 = 55 cm | 樹冠W = 6.5 m |

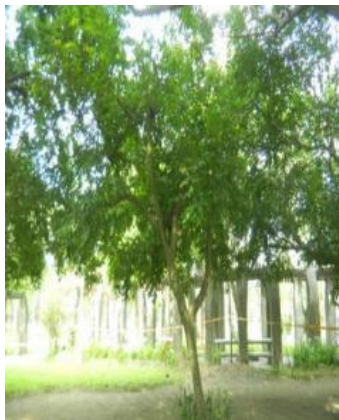
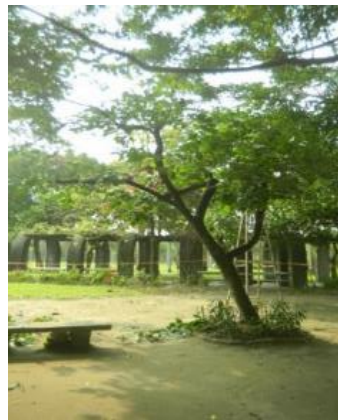
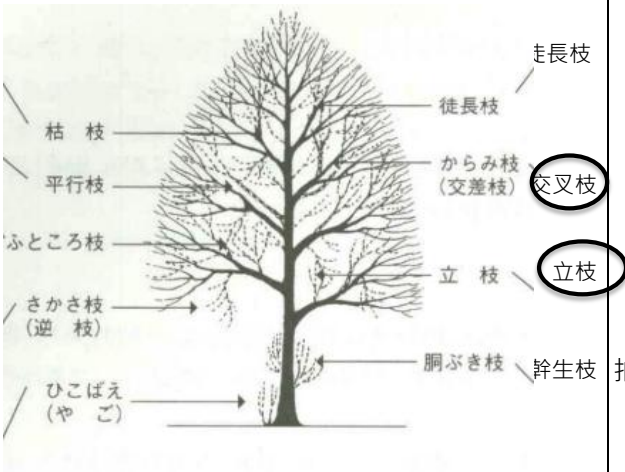
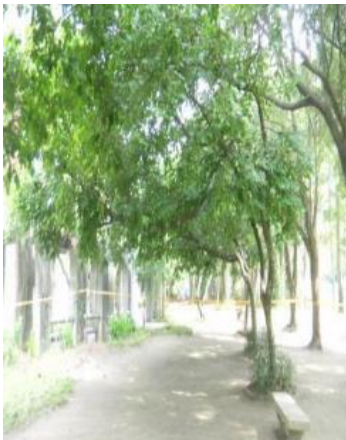
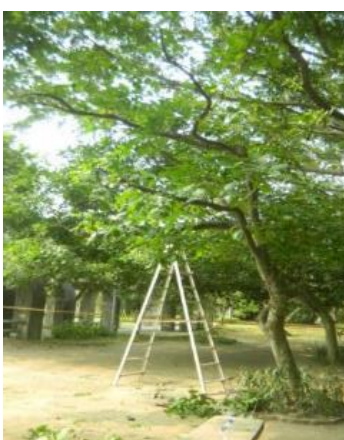
| | | 樹幹周長C= 69.1 cm | 樹高H= 5 m | 樹幹周長C= 69.1 cm | 樹高H= 5 m |
| | | 樹幹直徑= 22 cm | 樹冠W= 7 m | 樹幹直徑= 22 cm | 樹冠W= 6 m |

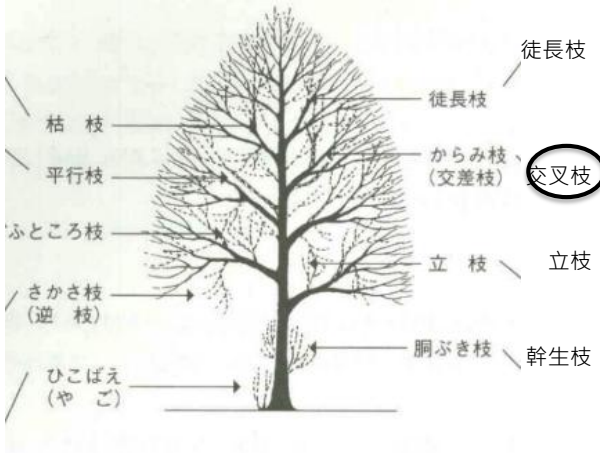
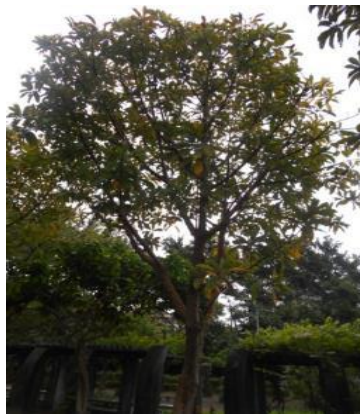
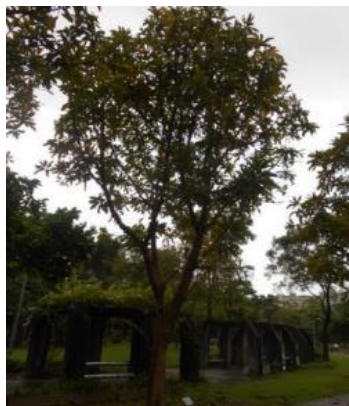
| | | 樹幹周長C= 84 cm | 樹高H= 9 m | 樹幹周長C= 84 cm | 樹高H= 8 m |
| | | 樹幹直徑 = 26.8 cm | 樹冠W= 7 m | 樹幹直徑 = 26.8 cm | 樹冠W= 6 m |

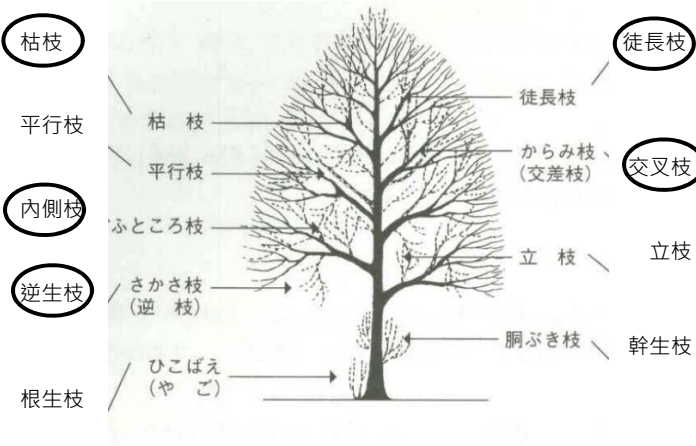
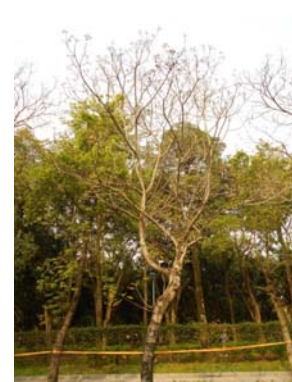
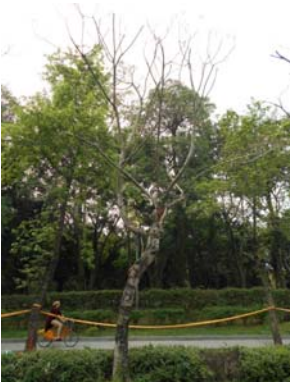
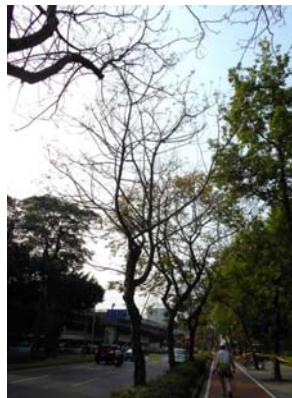
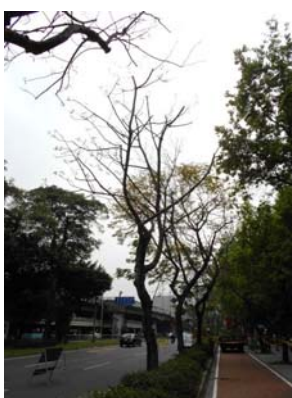
| <input checked="" type="checkbox"/> 1.樹幹腐朽・開口空洞 <input type="checkbox"/> 2.樹頸腐朽・開口空洞<br><input type="checkbox"/> 3.分枝處異常 <input type="checkbox"/> 4.結構枝腐朽・開口空洞<br><input type="checkbox"/> 5.結構枝有不可保留的病蟲害<br><input type="checkbox"/> 6.H/D比・樹高/樹頸直徑 > 50 <input type="checkbox"/> 7.H/D比・枝長/枝條直徑 > 40 | | 樹幹周長C = 92 cm    樹高H = 11 m<br>樹幹直徑 = 24 cm    樹冠W = 7 m | | 樹幹周長C = 92 cm    樹高H = 9 m<br>樹幹直徑 = 24 cm    樹冠W = 5 m |

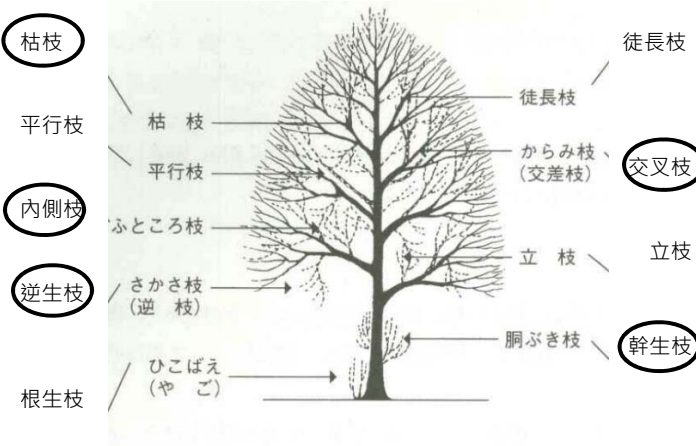
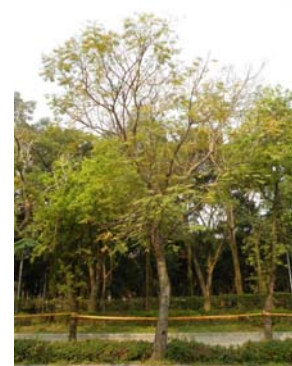
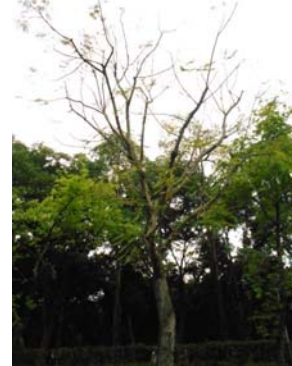
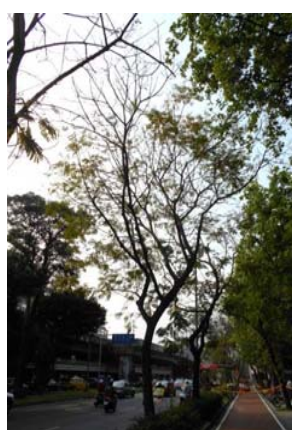
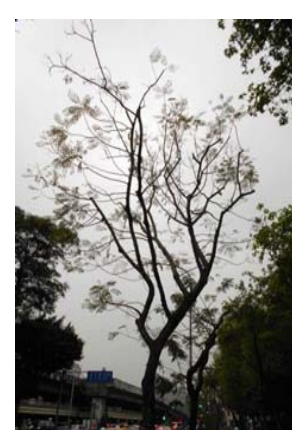
| <input type="checkbox"/> 1.樹幹腐朽・開口空洞 <input type="checkbox"/> 2.樹頸腐朽・開口空洞<br><input type="checkbox"/> 3.分枝處異常 <input checked="" type="checkbox"/> 4.結構枝腐朽・開口空洞<br><input type="checkbox"/> 5.結構枝有不可保留的病蟲害<br><input type="checkbox"/> 6.H/D比・樹高/樹頸直徑 > 50 <input type="checkbox"/> 7.H/D比・枝長/枝條直徑 > 40 | | 樹幹周長C = 110 cm    樹高H = 12 m<br>樹幹直徑 = 34 cm    樹冠W = 9 m | | 樹幹周長C = 110 cm    樹高H = 11 m<br>樹幹直徑 = 34 cm    樹冠W = 7 m |

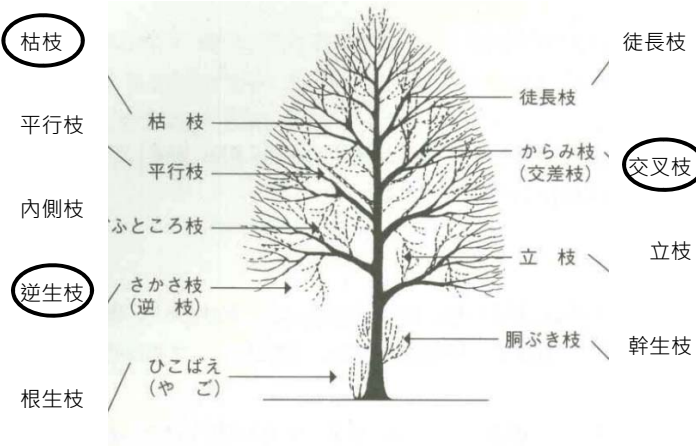
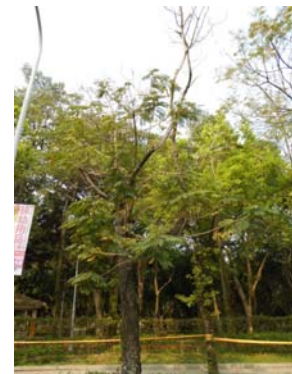
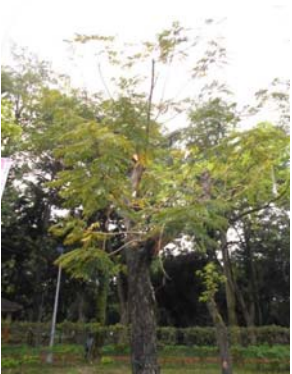
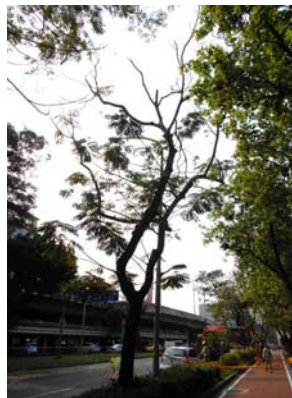
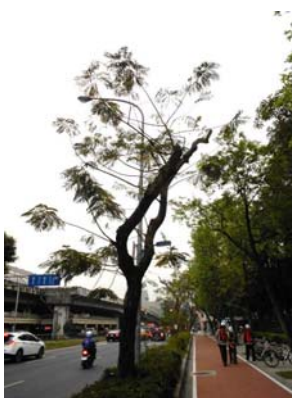
| <input checked="" type="checkbox"/> 1.樹幹腐朽・開口空洞 <input checked="" type="checkbox"/> 2.樹頸腐朽・開口空洞<br><input type="checkbox"/> 3.分枝處異常 <input checked="" type="checkbox"/> 4.結構枝腐朽・開口空洞<br><input type="checkbox"/> 5.結構枝有不可保留的病蟲害<br><input type="checkbox"/> 6.H/D比・樹高/樹頸直徑 > 50 <input type="checkbox"/> 7.H/D比・枝長/枝條直徑 > 40 | | 樹幹周長C = 112 cm    樹高H = 9.5 m<br>樹幹直徑 = 34 cm    樹冠W = 6 m | | 樹幹周長C = 112 cm    樹高H = 7.5 m<br>樹幹直徑 = 34 cm    樹冠W = 5 m |
| 附註說明:<br>1.主樹有一處中空開口・其開口寬度>1/3主幹周長・日後有可能會倒伏。<br>2.因此修剪以減除雜枝外・進行整枝疏伐・減輕副主枝條荷重。<br>3.危木D-4。 | | | | |

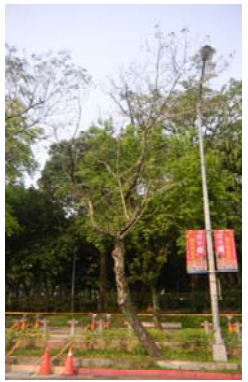
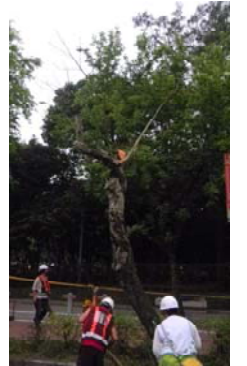
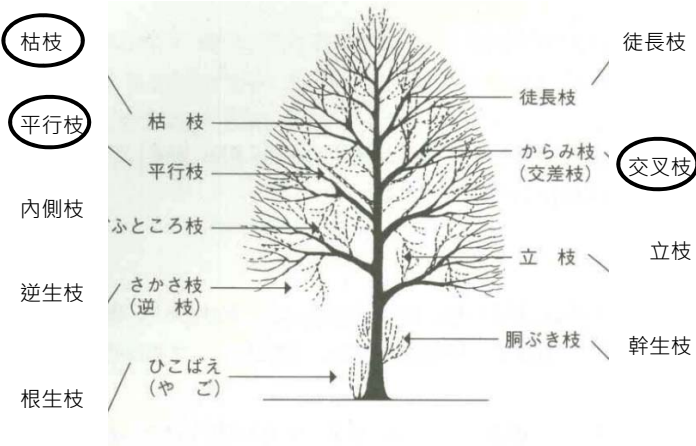
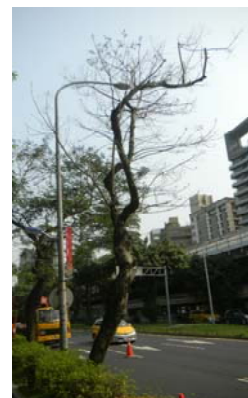
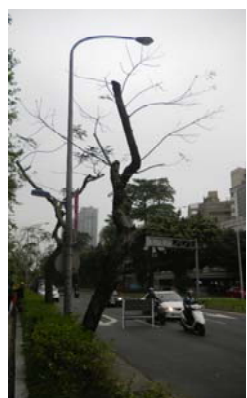
| <input type="checkbox"/> 1.樹幹腐朽・開口空洞<br><input checked="" type="checkbox"/> 2.樹頸腐朽・開口空洞<br><input checked="" type="checkbox"/> 3.分枝處異常<br><input type="checkbox"/> 4.結構枝腐朽・開口空洞<br><input type="checkbox"/> 5.結構枝有不可保留的病蟲害<br><input type="checkbox"/> 6.H/D比・樹高/樹頸直徑 > 50<br><input type="checkbox"/> 7.H/D比・枝長/枝條直徑 > 40 | | 樹幹周長C= 100 cm 樹高H= 12 m<br>樹幹直徑= 31 cm 樹冠W= 6.3 m | | 樹幹周長C= 100 cm 樹高H= 8 m<br>樹幹直徑= 31 cm 樹冠W= 4.2 m |
| <b>附註說明:</b><br>1.主幹歪斜(向東南傾斜39.5°), 並且樹體有部分中空現象。<br>2.修剪除減除雜枝外, 進行整枝疏伐, 減輕副主枝條荷重。<br>3.危木D-5。 <div style="display: flex; justify-content: space-around;"> </div> | | | | |

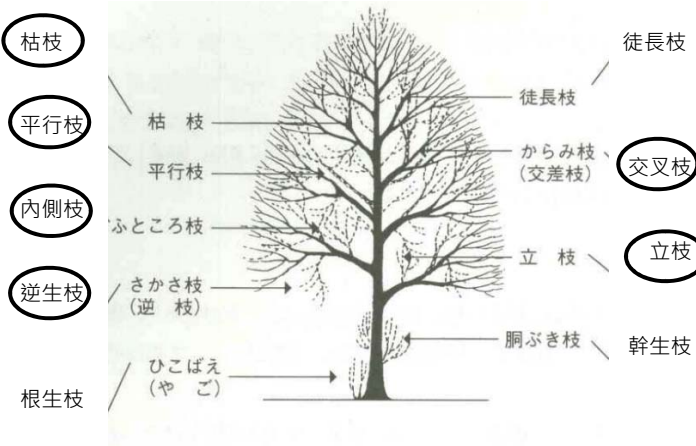
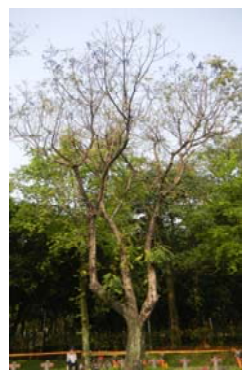
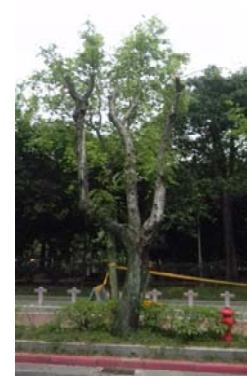
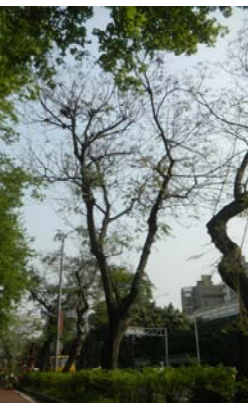
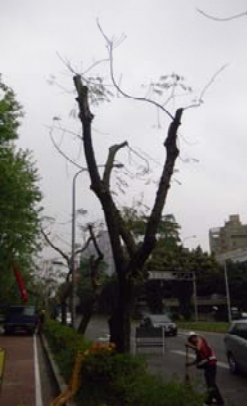
| <input checked="" type="checkbox"/> 1.樹幹腐朽・開口空洞 <input checked="" type="checkbox"/> 2.樹頸腐朽・開口空洞<br><input type="checkbox"/> 3.分枝處異常 <input type="checkbox"/> 4.結構枝腐朽・開口空洞<br><input type="checkbox"/> 5.結構枝有不可保留的病蟲害<br><input type="checkbox"/> 6.H/D比・樹高/樹頸直徑 > 50 <input type="checkbox"/> 7.H/D比・枝長/枝條直徑 > 40 | | 樹幹周長C = 138 cm    樹高H = 13 m<br>樹幹直徑 = 50 cm    樹冠W = 10.2 m | | 樹幹周長C = 138 cm    樹高H = 9 m<br>樹幹直徑 = 50 cm    樹冠W = 6.3 m |

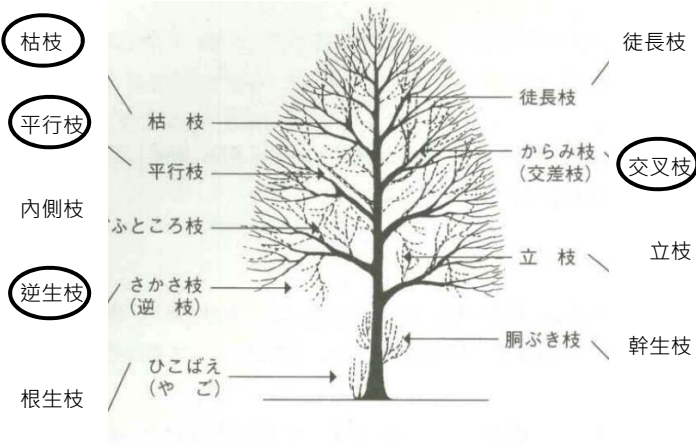
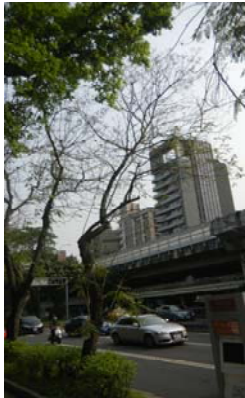
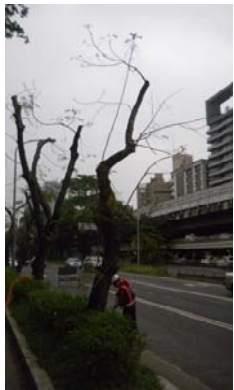
| <input checked="" type="checkbox"/> 1.樹幹腐朽・開口空洞 <input checked="" type="checkbox"/> 2.樹頸腐朽・開口空洞<br><input checked="" type="checkbox"/> 3.分枝處異常 <input type="checkbox"/> 4.結構枝腐朽・開口空洞<br><input type="checkbox"/> 5.結構枝有不可保留的病蟲害<br><input type="checkbox"/> 6.H/D比・樹高/樹頸直徑 > 50 <input type="checkbox"/> 7.H/D比・枝長/枝條直徑 > 40 | | 樹幹周長C = 108 cm    樹高H = 13 m<br>樹幹直徑 = 37 cm    樹冠W = 5.7 m | | 樹幹周長C = 108 cm    樹高H = 8.5 m<br>樹幹直徑 = 37 cm    樹冠W = 3.6 m |

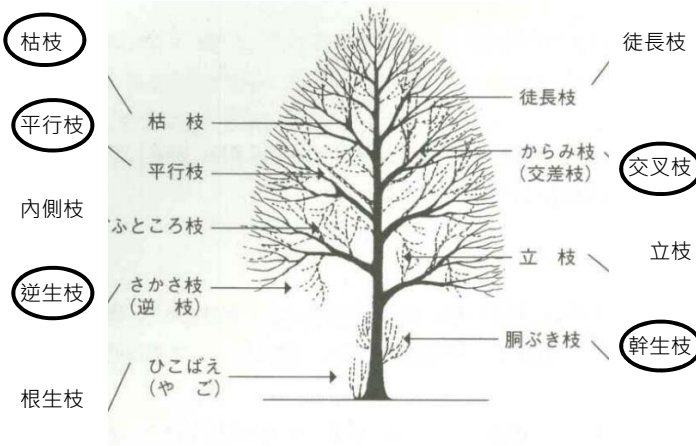
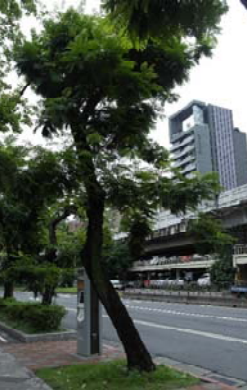
| <input checked="" type="checkbox"/> 1.樹幹腐朽・開口空洞 <input checked="" type="checkbox"/> 2.樹頸腐朽・開口空洞<br><input type="checkbox"/> 3.分枝處異常 <input type="checkbox"/> 4.結構枝腐朽・開口空洞<br><input type="checkbox"/> 5.結構枝有不可保留的病蟲害<br><input type="checkbox"/> 6.H/D比・樹高/樹頸直徑 > 50 <input type="checkbox"/> 7.H/D比・枝長/枝條直徑 > 40 | | 樹幹周長C = 102 cm    樹高H = 14 m<br>樹幹直徑 = 33 cm    樹冠W = 8.7 m | | 樹幹周長C = 102 cm    樹高H = 8.5 m<br>樹幹直徑 = 33 cm    樹冠W = 3.3 m |
