# 104 年大安森林公園樹木區域 (建國南路二段)修剪計劃案 樹木區域(CDGH 區)修剪紀錄 成果報告書

藍山園藝有限公司  
(中華民國 104 年 6 月 20 日)

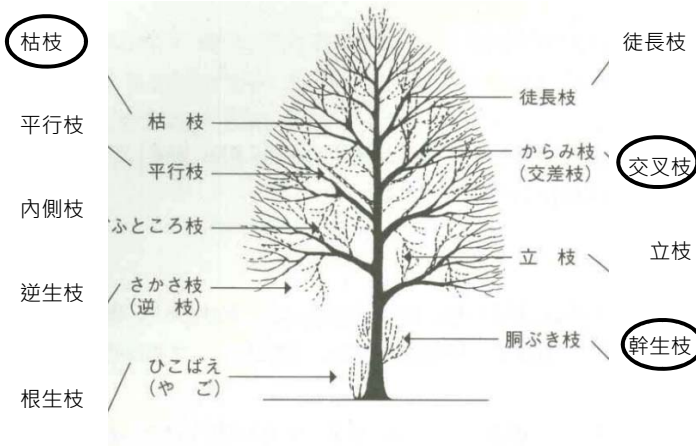
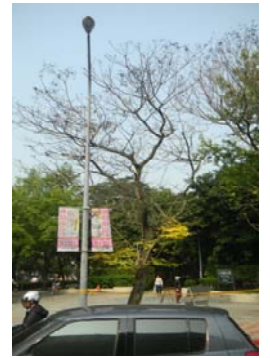
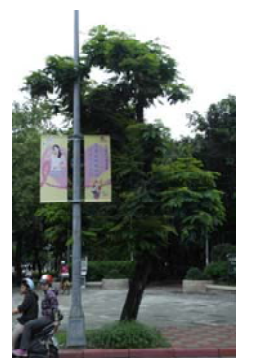
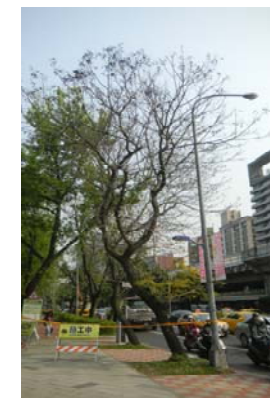
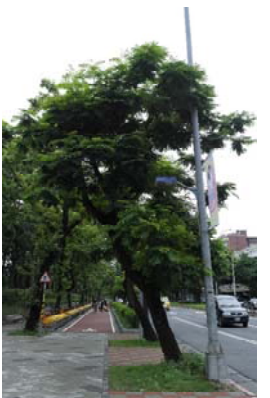
| <input checked="" type="checkbox"/> 1.樹幹腐朽・開口空洞 <input type="checkbox"/> 2.樹頸腐朽・開口空洞<br><input type="checkbox"/> 3.分枝處異常 <input type="checkbox"/> 4.結構枝腐朽・開口空洞<br><input type="checkbox"/> 5.結構枝有不可保留的病蟲害<br><input type="checkbox"/> 6.H/D比・樹高/樹頸直徑 > 50 <input type="checkbox"/> 7.H/D比・枝長/枝條直徑 > 40 | | 樹幹周長C = 109 cm    樹高H = 14 m<br>樹幹直徑 = 36 cm    樹冠W = 9 m | | 樹幹周長C = 109 cm    樹高H = 8 m<br>樹幹直徑 = 36 cm    樹冠W = 3.6 m |

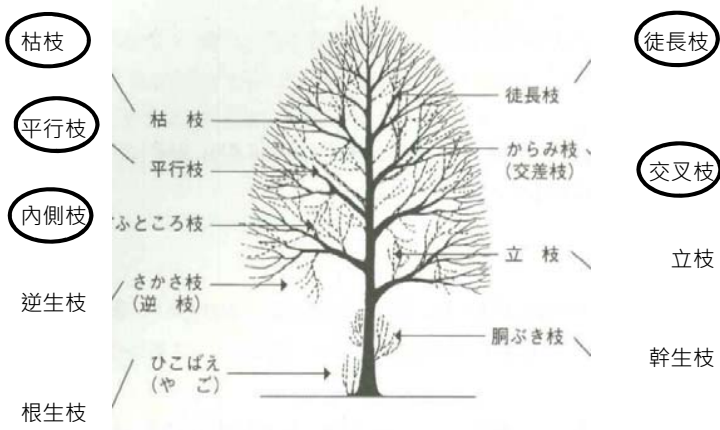
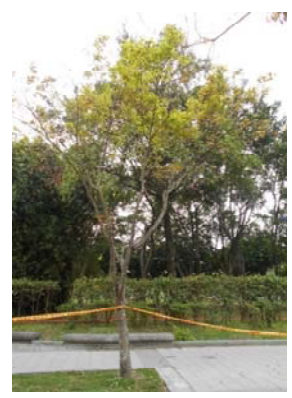
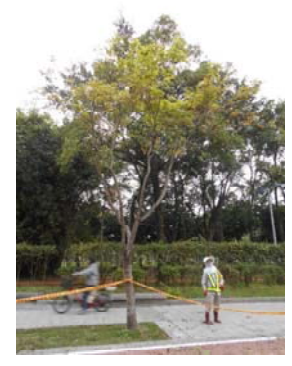
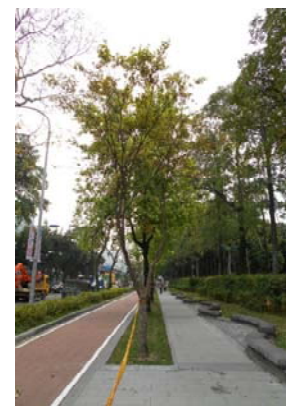
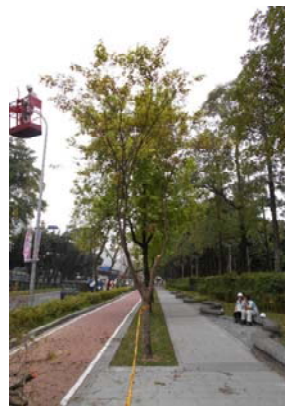
| <input checked="" type="checkbox"/> 1. 樹幹腐朽・開口空洞<br><input type="checkbox"/> 2. 樹頸腐朽・開口空洞<br><input type="checkbox"/> 3. 分枝處異常<br><input type="checkbox"/> 4. 結構枝腐朽・開口空洞<br><input type="checkbox"/> 5. 結構枝有不可保留的病蟲害<br><input type="checkbox"/> 6. H/D比・樹高/樹頸直徑 > 50<br><input checked="" type="checkbox"/> 7. H/D比・枝長/枝條直徑 > 40 | | 樹幹周長C = 63 cm 樹高H = 7 m<br>樹幹直徑 = 20 cm 樹冠W = 4 m | | 樹幹周長C = 63 cm 樹高H = 6.5 m<br>樹幹直徑 = 20 cm 樹冠W = 4 m |
| 附註說明:<br>1. 整枝疏伐。<br>2. 主幹中空腐朽(如右側照片)。 | | | | |

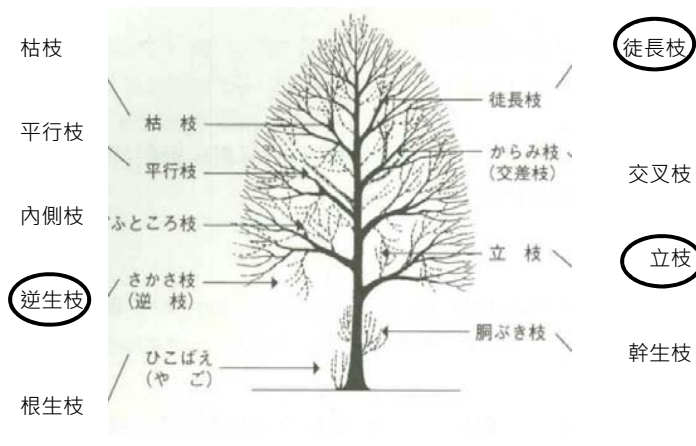
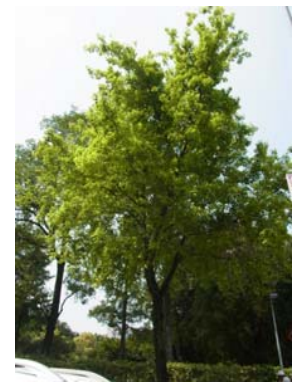
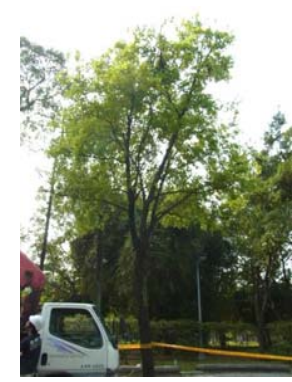
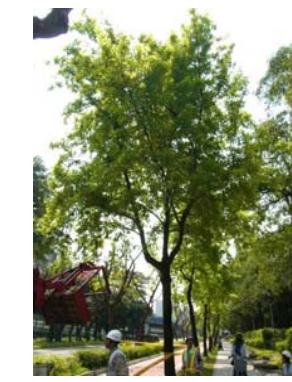
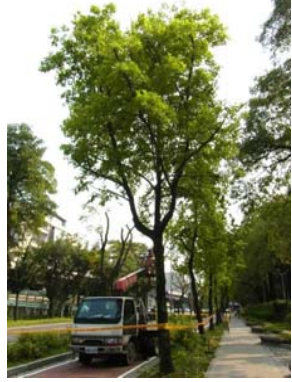
| <input type="checkbox"/> 1.樹幹腐朽・開口空洞 <input type="checkbox"/> 2.樹頸腐朽・開口空洞<br><input type="checkbox"/> 3.分枝處異常 <input type="checkbox"/> 4.結構枝腐朽・開口空洞<br><input type="checkbox"/> 5.結構枝有不可保留的病蟲害<br><input checked="" type="checkbox"/> 6.H/D比・樹高/樹頸直徑 > 50 <input type="checkbox"/> 7.H/D比・枝長/枝條直徑 > 40 | | 樹幹周長C = 93 cm    樹高H = 9 m<br>樹幹直徑 = 29.6 cm    樹冠W = 6 m | | 樹幹周長C = 93 cm    樹高H = 8 m<br>樹幹直徑 = 29.6 cm    樹冠W = 5 m |
| 附註說明:<br>1.整枝疏伐。<br>2.主幹中空腐朽。 | | 拍攝方位：由 南□・北■ 方向<br> | | 拍攝方位：由 南□・北■ 方向<br> |

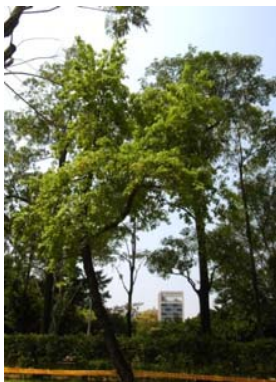
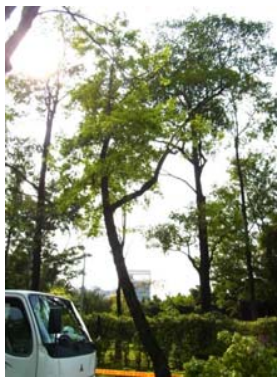
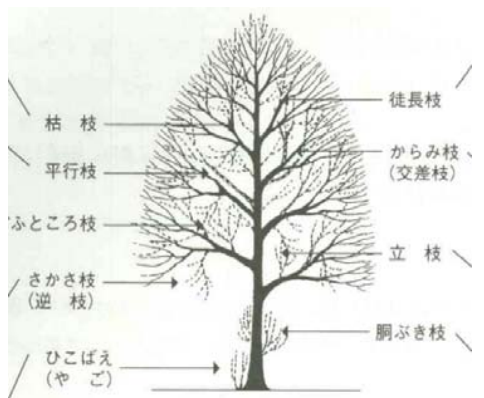
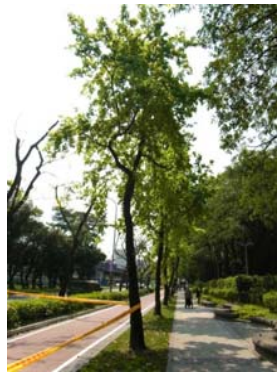
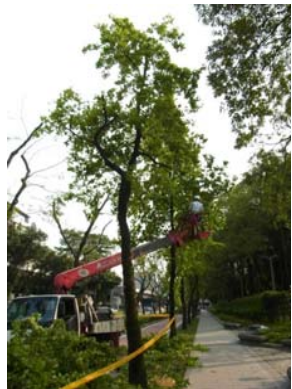
| <input type="checkbox"/> 1.樹幹腐朽・開口空洞 <input type="checkbox"/> 2.樹頸腐朽・開口空洞<br><input type="checkbox"/> 3.分枝處異常 <input type="checkbox"/> 4.結構枝腐朽・開口空洞<br><input type="checkbox"/> 5.結構枝有不可保留的病蟲害<br><input type="checkbox"/> 6.H/D比・樹高/樹頸直徑 > 50 <input checked="" type="checkbox"/> 7.H/D比・枝長/枝條直徑 > 40 | | 樹幹周長C = 92 cm    樹高H = 9 m<br>樹幹直徑 = 29.3 cm    樹冠W = 5 m | | 樹幹周長C = 92 cm    樹高H = 8 m<br>樹幹直徑 = 29.3 cm    樹冠W = 3 m |
| 附註說明:<br>1.整枝疏伐。<br>2.主幹中空腐朽。 | | | | |

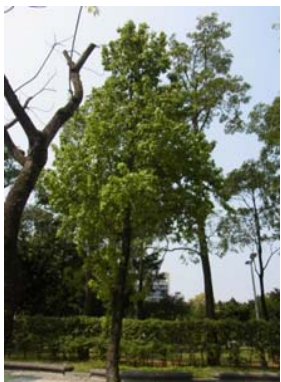
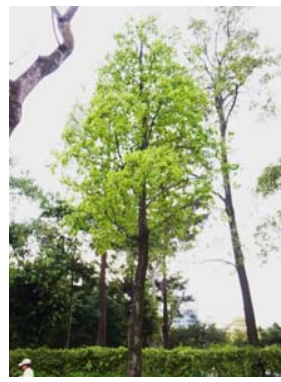
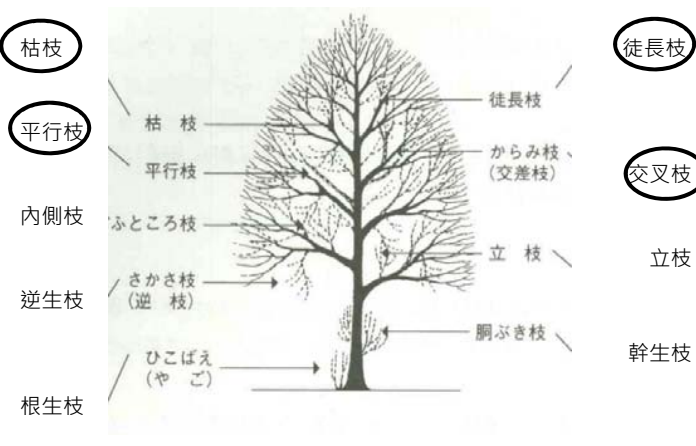
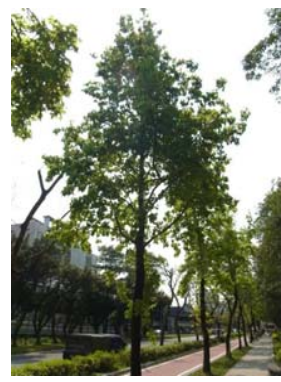
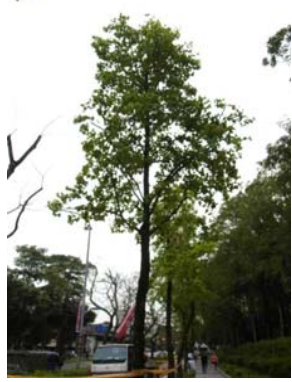
| <input type="checkbox"/> 1.樹幹腐朽・開口空洞 <input type="checkbox"/> 2.樹頸腐朽・開口空洞<br><input type="checkbox"/> 3.分枝處異常 <input type="checkbox"/> 4.結構枝腐朽・開口空洞<br><input type="checkbox"/> 5.結構枝有不可保留的病蟲害<br><input checked="" type="checkbox"/> 6.H/D比・樹高/樹頸直徑 > 50 <input type="checkbox"/> 7.H/D比・枝長/枝條直徑 > 40 | | 樹幹周長C = 90 cm    樹高H = 10 m<br>樹幹直徑 = 28.7 cm    樹冠W = 5 m | | 樹幹周長C = 90 cm    樹高H = 9 m<br>樹幹直徑 = 28.7 cm    樹冠W = 4 m |
| 附註說明：<br>1.整枝疏伐。<br>2.主幹中空腐朽。 | | | | |

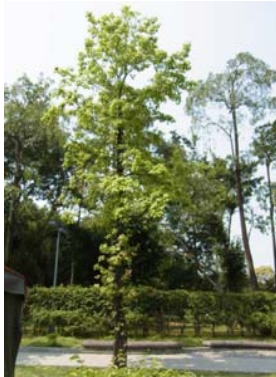
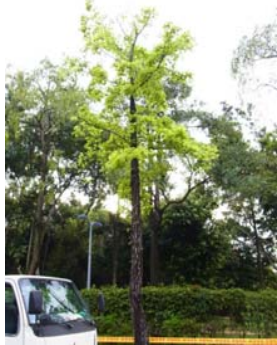
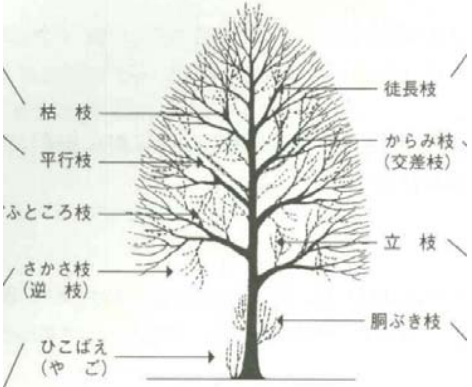
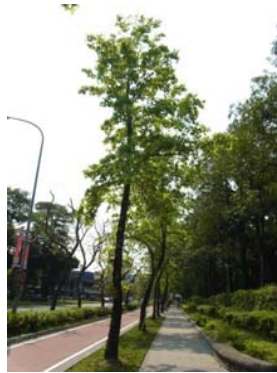
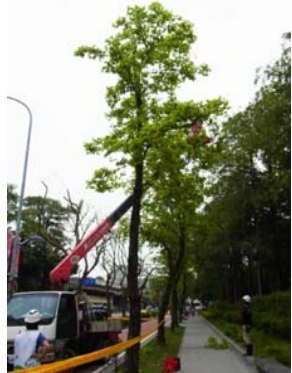
| <input type="checkbox"/> 1.樹幹腐朽・開口空洞 <input type="checkbox"/> 2.樹頸腐朽・開口空洞<br><input type="checkbox"/> 3.分枝處異常 <input type="checkbox"/> 4.結構枝腐朽・開口空洞<br><input type="checkbox"/> 5.結構枝有不可保留的病蟲害<br><input checked="" type="checkbox"/> 6.H/D比・樹高/樹頸直徑 > 50 <input type="checkbox"/> 7.H/D比・枝長/枝條直徑 > 40 | | 樹幹周長C = 94 cm    樹高H = 9 m<br>樹幹直徑 = 29.9 cm    樹冠W = 4 m | | 樹幹周長C = 94 cm    樹高H = 8 m<br>樹幹直徑 = 29.9 cm    樹冠W = 3 m |
| 附註說明:<br>1.整枝疏伐。<br>2.主幹中空腐朽。 | | | | |

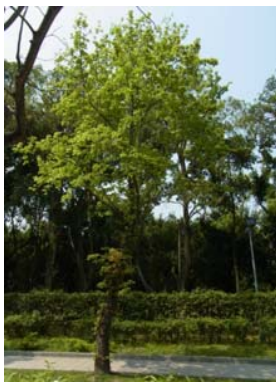
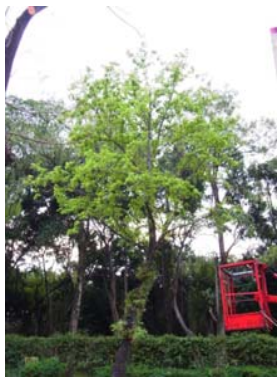
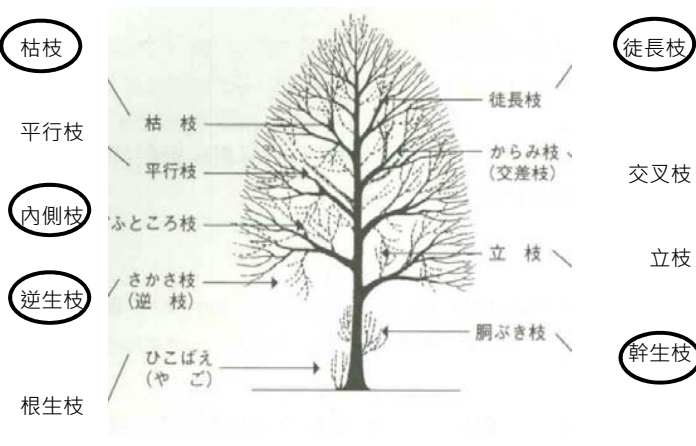
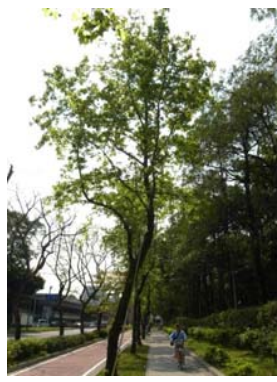
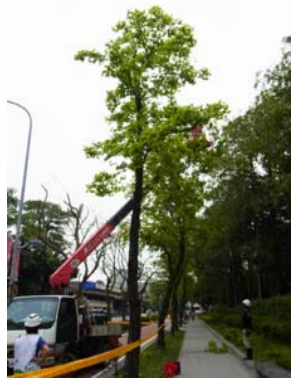
| <input type="checkbox"/> 1.樹幹腐朽・開口空洞 <input type="checkbox"/> 2.樹頸腐朽・開口空洞<br><input type="checkbox"/> 3.分枝處異常 <input type="checkbox"/> 4.結構枝腐朽・開口空洞<br><input type="checkbox"/> 5.結構枝有不可保留的病蟲害<br><input checked="" type="checkbox"/> 6.H/D比・樹高/樹頸直徑 > 50 <input type="checkbox"/> 7.H/D比・枝長/枝條直徑 > 40 | | 樹幹周長C = 94 cm    樹高H = 10 m<br>樹幹直徑 = 29.9 cm    樹冠W = 5 m | | 樹幹周長C = 94 cm    樹高H = 8 m<br>樹幹直徑 = 29.9 cm    樹冠W = 4 m |
| 附註說明:<br>1.整枝疏伐。<br>2.主幹中空腐朽。 | | | | |

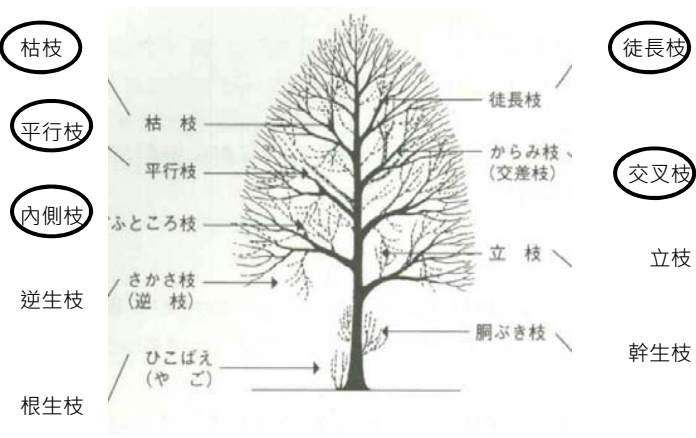
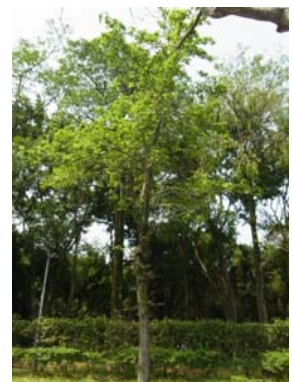
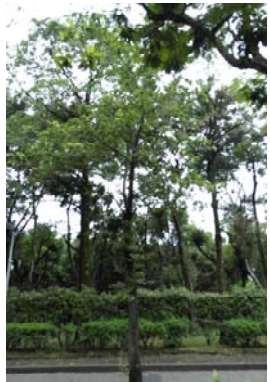
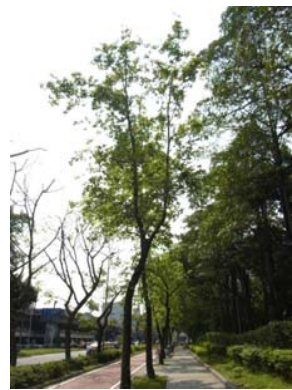
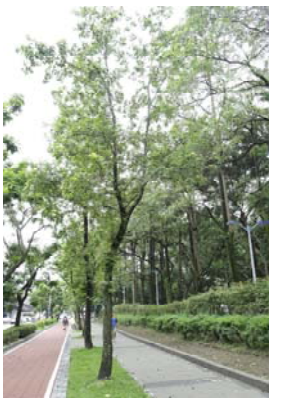
| <input checked="" type="checkbox"/> 1. 樹幹腐朽・開口空洞 <input type="checkbox"/> 2. 樹頸腐朽・開口空洞<br><input type="checkbox"/> 3. 分枝處異常 <input checked="" type="checkbox"/> 4. 結構枝腐朽・開口空洞<br><input type="checkbox"/> 5. 結構枝有不可保留的病蟲害<br><input type="checkbox"/> 6. H/D比・樹高/樹頸直徑 > 50 <input type="checkbox"/> 7. H/D比・枝長/枝條直徑 > 40 | | 樹幹周長C = 69 cm    樹高H = 9 m<br>樹幹直徑 = 22 cm    樹冠W = 6.4 m | | 樹幹周長C = 69 cm    樹高H = 8 m<br>樹幹直徑 = 22 cm    樹冠W = 5.6 m |
| 附註說明:<br>1. 整枝疏伐。<br>2. 主幹中空腐朽。 | | 拍攝方位：由 南□・北■ 方向<br> | | 拍攝方位：由 南□・北■ 方向<br> |

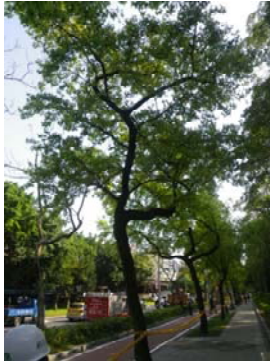
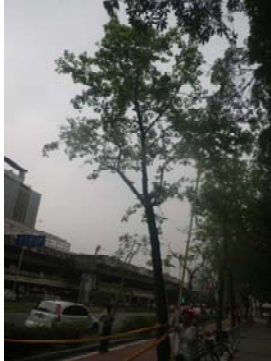
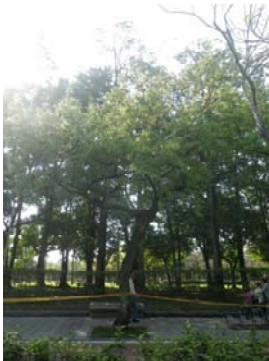
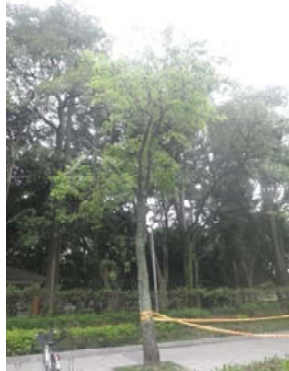
| <input checked="" type="checkbox"/> 1.樹幹腐朽・開口空洞 <input type="checkbox"/> 2.樹頸腐朽・開口空洞<br><input type="checkbox"/> 3.分枝處異常 <input type="checkbox"/> 4.結構枝腐朽・開口空洞<br><input type="checkbox"/> 5.結構枝有不可保留的病蟲害<br><input type="checkbox"/> 6.H/D比・樹高/樹頸直徑 > 50 <input type="checkbox"/> 7.H/D比・枝長/枝條直徑 > 40 | | 樹幹周長C= 101 cm    樹高H= 9.5 m<br>樹幹直徑= 32 cm    樹冠W= 5 m | | 樹幹周長C= 101 cm    樹高H= 8.5 m<br>樹幹直徑= 32 cm    樹冠W= 4.5 m |

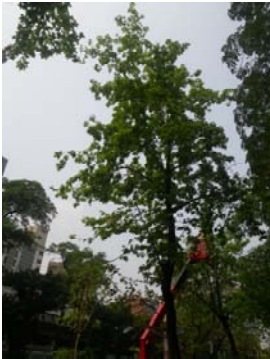
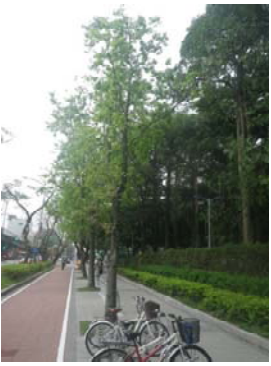
| <input checked="" type="checkbox"/> 1.樹幹腐朽・開口空洞 <input type="checkbox"/> 2.樹頸腐朽・開口空洞<br><input type="checkbox"/> 3.分枝處異常 <input type="checkbox"/> 4.結構枝腐朽・開口空洞<br><input type="checkbox"/> 5.結構枝有不可保留的病蟲害<br><input type="checkbox"/> 6.H/D比，樹高/樹頸直徑 > 50 <input type="checkbox"/> 7.H/D比，枝長/枝條直徑 > 40 | | 樹幹周長C= 101 cm    樹高H= 9.3 m<br>樹幹直徑= 32 cm    樹冠W= 5 m | | 樹幹周長C= 101 cm    樹高H= 8 m<br>樹幹直徑= 32 cm    樹冠W= 4 m |

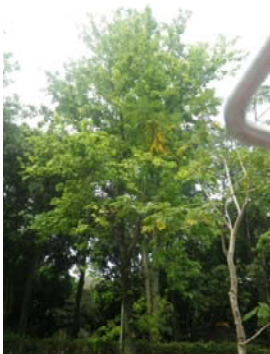
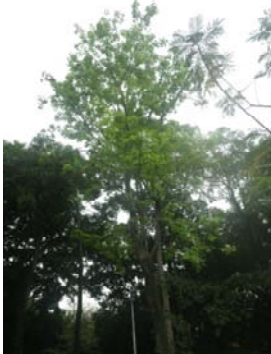
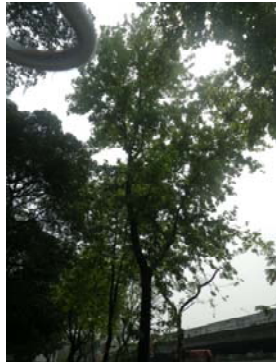
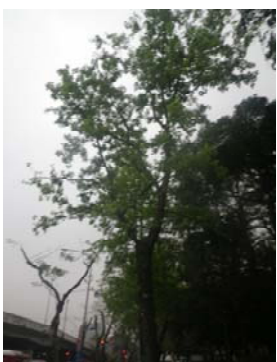
| <input checked="" type="checkbox"/> 1.樹幹腐朽・開口空洞 <input type="checkbox"/> 2.樹頸腐朽・開口空洞<br><input type="checkbox"/> 3.分枝處異常 <input type="checkbox"/> 4.結構枝腐朽・開口空洞<br><input type="checkbox"/> 5.結構枝有不可保留的病蟲害<br><input type="checkbox"/> 6.H/D比・樹高/樹頸直徑 > 50 <input type="checkbox"/> 7.H/D比・枝長/枝條直徑 > 40 | | 樹幹周長C= 101 cm    樹高H= 13 m<br>樹幹直徑= 32 cm    樹冠W= 6 m | | 樹幹周長C= 101 cm    樹高H= 11 m<br>樹幹直徑= 32 cm    樹冠W= 5 m |

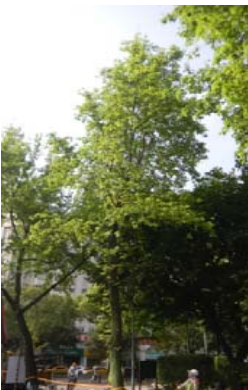
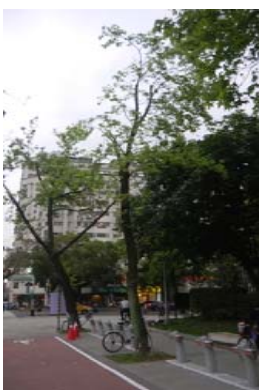
| <b>附註說明：</b><br>1.在根領處有腐朽現象產生。<br>2.修剪除減除雜枝外，進行整枝疏伐，減輕副主枝條荷重。<br>3.危木D-6。 | | | | |

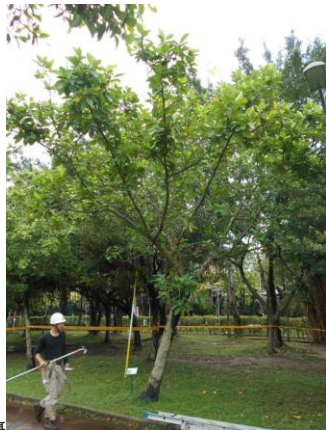
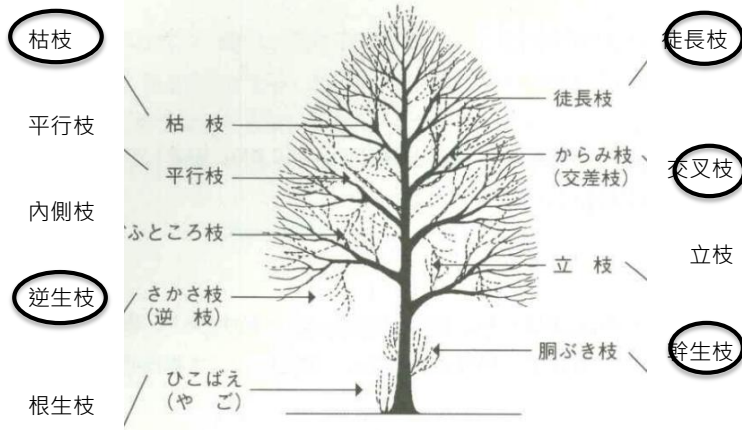
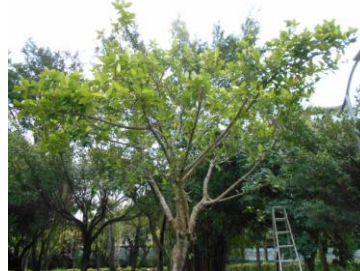
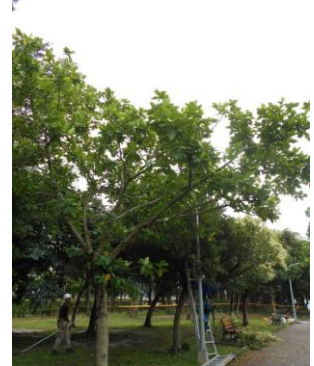
| <input type="checkbox"/> 1.樹幹腐朽・開口空洞 <input type="checkbox"/> 2.樹頸腐朽・開口空洞<br><input type="checkbox"/> 3.分枝處異常 <input type="checkbox"/> 4.結構枝腐朽・開口空洞<br><input type="checkbox"/> 5.結構枝有不可保留的病蟲害<br><input type="checkbox"/> 6.H/D比・樹高/樹頸直徑 > 50 <input checked="" type="checkbox"/> 7.H/D比・枝長/枝條直徑 > 40 | | 修 剪 後<br>樹幹周長C= 72 cm 樹高H= 7 m      樹幹周長C= 72 cm 樹高H= 6 m<br>樹幹直徑= 23 cm 樹冠W= 6.5 m      樹幹直徑= 23 cm 樹冠W= 6 m | |

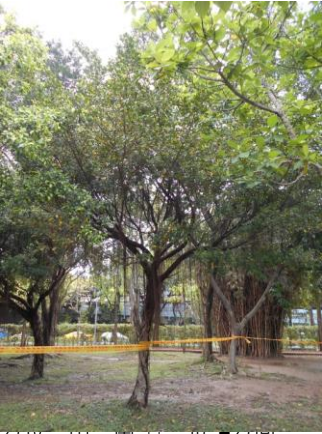
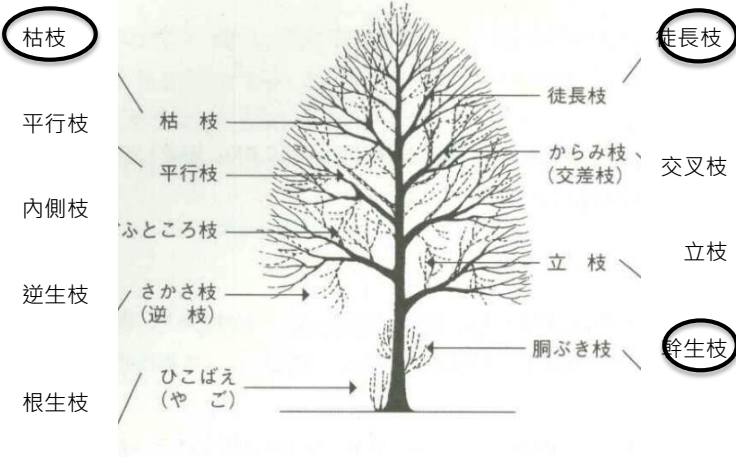
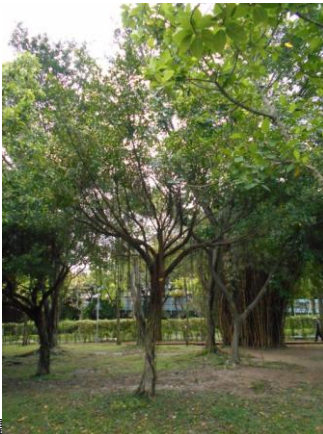
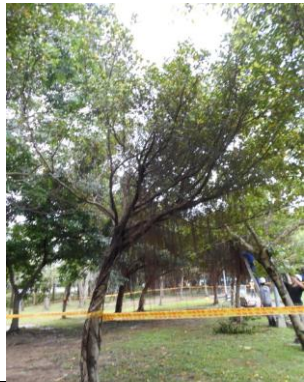
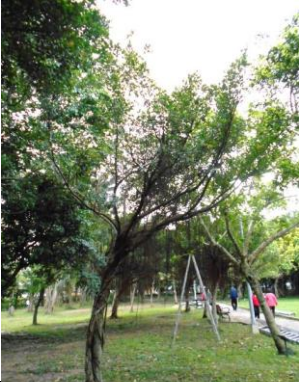
| <input type="checkbox"/> 1.樹幹腐朽・開口空洞 <input type="checkbox"/> 2.樹頸腐朽・開口空洞<br><input type="checkbox"/> 3.分枝處異常 <input type="checkbox"/> 4.結構枝腐朽・開口空洞<br><input type="checkbox"/> 5.結構枝有不可保留的病蟲害<br><input checked="" type="checkbox"/> 6.H/D比・樹高/樹頸直徑 > 50 <input type="checkbox"/> 7.H/D比・枝長/枝條直徑 > 40 | | 修 剪 後<br>樹幹周長C= 80 cm 樹高H= 5.5 m<br>樹幹直徑= 26 cm 樹冠W= 6.5 m | |

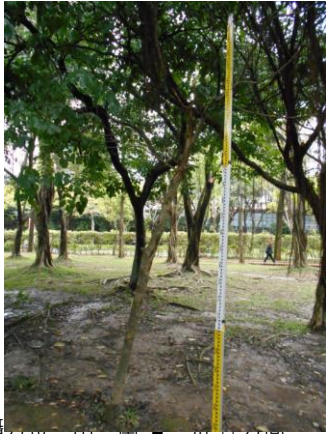
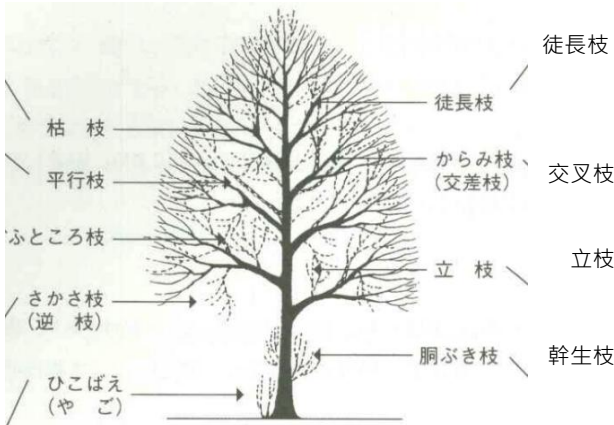
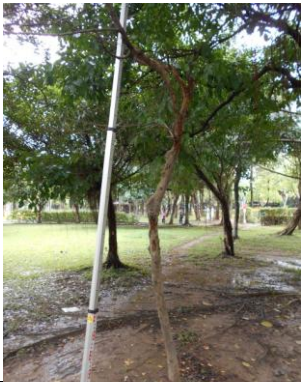
| <div style="border: 1px solid black; border-radius: 50%; padding: 2px; display: inline-block;">枯枝</div><br> | | | |

| 附註說明<br>該株砍除 | | | |

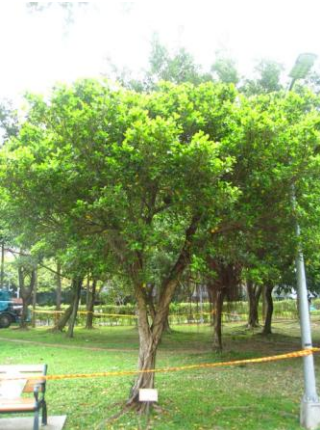
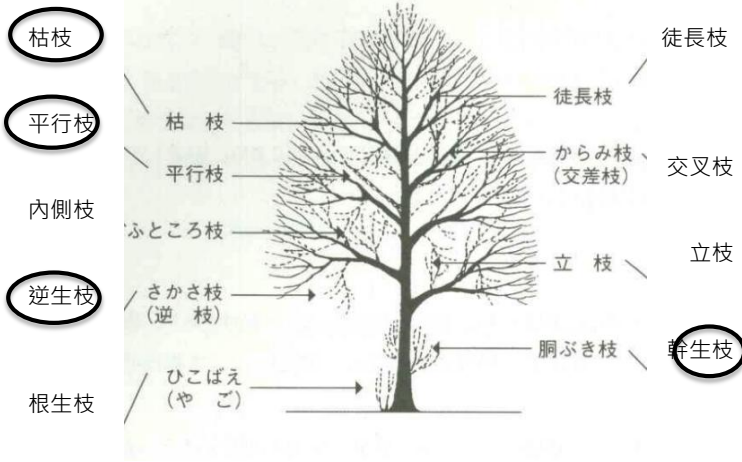
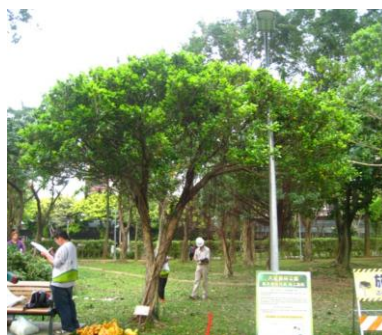
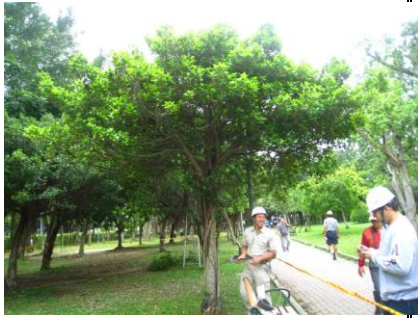
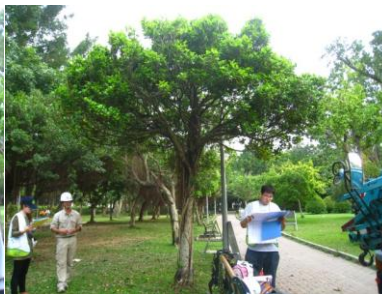
| <input type="checkbox"/> 1.樹幹腐朽・開口空洞 <input type="checkbox"/> 2.樹頸腐朽・開口空洞<br><input type="checkbox"/> 3.分枝處異常 <input type="checkbox"/> 4.結構枝腐朽・開口空洞<br><input checked="" type="checkbox"/> 5.結構枝有不可保留的病蟲害<br><input type="checkbox"/> 6.H/D比・樹高/樹頸直徑 > 50 <input type="checkbox"/> 7.H/D比・枝長/枝條直徑 > 40 | | 修 剪 後<br>樹幹周長C= 80 cm 樹高H= 3.8 m<br>樹幹直徑= 25 cm 樹冠W= 4.5 m | |

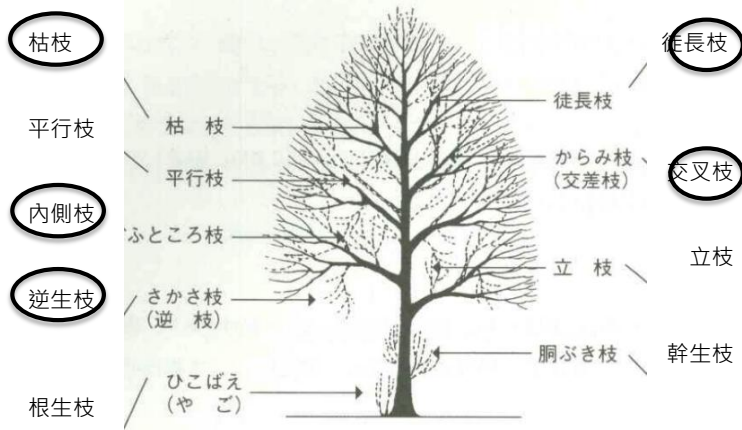
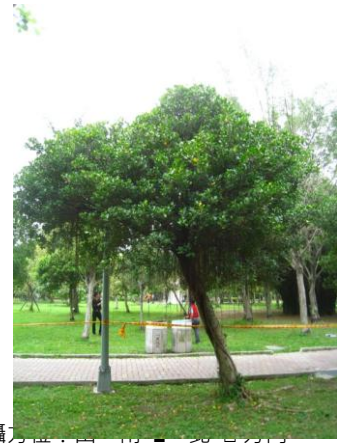
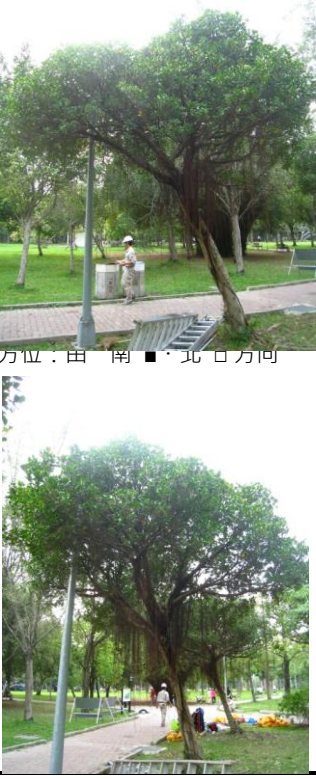
| <input type="checkbox"/> 1.樹幹腐朽・開口空洞 <input type="checkbox"/> 2.樹頸腐朽・開口空洞<br><input type="checkbox"/> 3.分枝處異常 <input checked="" type="checkbox"/> 4.結構枝腐朽・開口空洞<br><input type="checkbox"/> 5.結構枝有不可保留的病蟲害<br><input type="checkbox"/> 6.H/D比・樹高/樹頸直徑 > 50 <input type="checkbox"/> 7.H/D比・枝長/枝條直徑 > 40 | | 樹幹周長C= 68 cm    樹高H= 4.4 m<br>樹幹直徑= 21.5 cm    樹冠W= 5 m | |
