# 大安森林公園

林蔭步道分期分區規劃  
-新植四株茄苳捐贈工程-

## 結案報告書

廠商名稱：樹花園股份有限公司

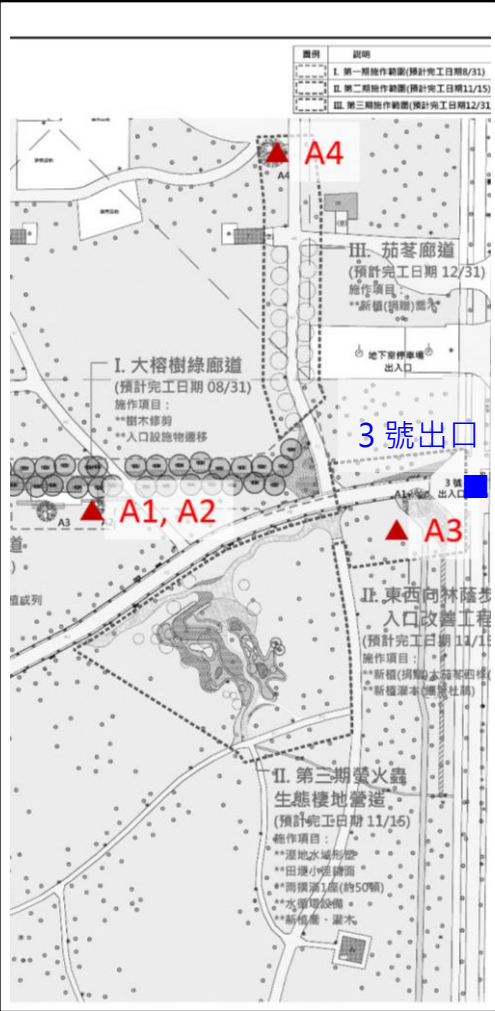
圖 1.茄荖定植點位置

可見 A1-A4 定植點皆為土表以下數值分析為小於 0.7 cm/drop，屬於土壤堅硬，大多數的喬木根系難以侵入土壤，使根系生長受阻，進而影響根系抓地力，在未來容易造成傾倒風險，或是盤根、纏繞根現象。

調查結果顯示，A1、A2 定植點土壤透水率達每小時 3 公分，顯示透水良好；而 A3 及 A4 定植點，土壤透水率每小時為 0 公分，顯示由於土壤透水率稍差，建議改善植栽基盤排水系統，可利用植生通氣管等通氣排水才來加強排水。
