# 109 年度大安森林公園生物炭多元土壤改良施作期末報告

一、計畫名稱：大安森林公園生物炭多元土壤改良施作

三、研提單位：行政院農委會林業試驗所創新育成中心 輔導成立 台灣樹木保育股份有限公司

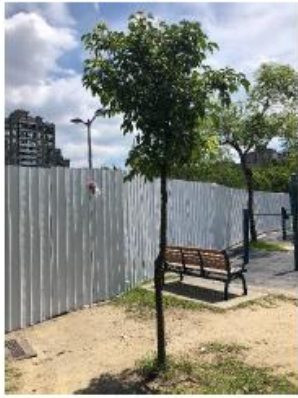
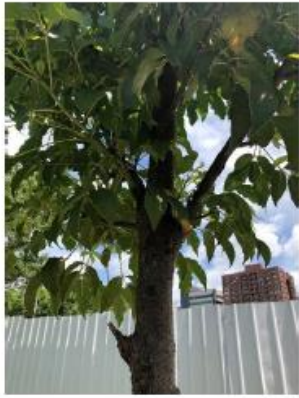
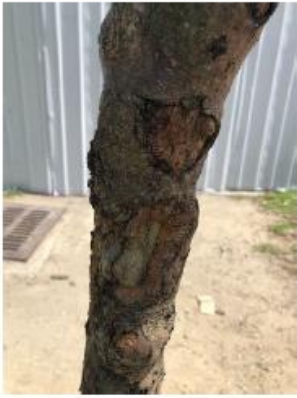
| 外觀診斷： | 樹皮缺損 ( <input checked="" type="checkbox"/> 有 <input type="checkbox"/> 無 ) | | | 缺陷位置： <input type="checkbox"/> 根領 <input checked="" type="checkbox"/> 主幹 <input type="checkbox"/> 骨架粗枝 | | | |
| | 樹形(主幹、主結構粗枝、枝條等的枯損及損傷、樹枝密度與配置等) | | | <input type="checkbox"/> 1 <input type="checkbox"/> 2 <input checked="" type="checkbox"/> 3 <input type="checkbox"/> 4 <input type="checkbox"/> 5 | | | |

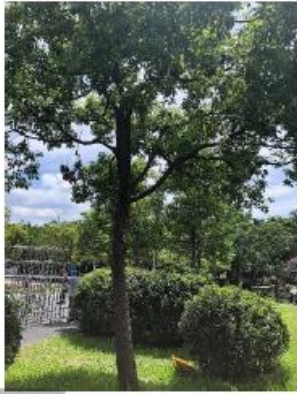
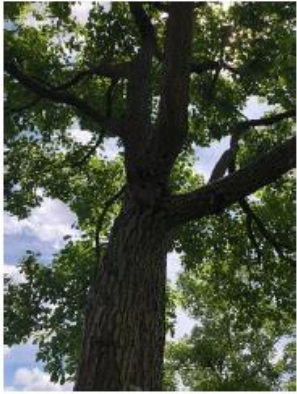
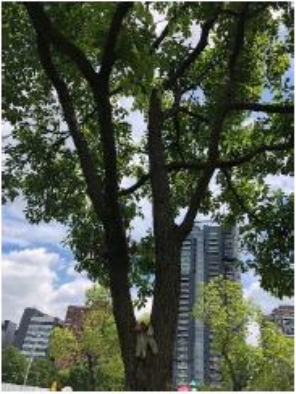
| 外觀診斷： | 樹皮缺損 ( <input type="checkbox"/> 有 <input checked="" type="checkbox"/> 無) | | | 缺陷位置： <input type="checkbox"/> 根領 <input type="checkbox"/> 主幹 <input type="checkbox"/> 骨架粗枝 | | | |
| | 樹形(主幹、主結構粗枝、枝條等的枯損及損傷、樹枝密度與配置等) | | | <input type="checkbox"/> 1 <input checked="" type="checkbox"/> 2 <input type="checkbox"/> 3 <input type="checkbox"/> 4 <input type="checkbox"/> 5 | | | |

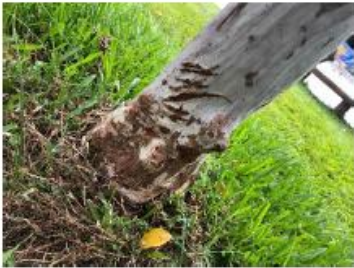
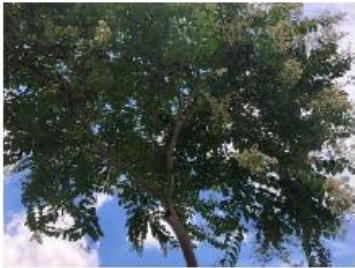
| 外觀診斷： | 樹皮缺損 ( <input checked="" type="checkbox"/> 有 <input type="checkbox"/> 無 ) | | | 缺陷位置： <input type="checkbox"/> 根領 <input checked="" type="checkbox"/> 主幹 <input type="checkbox"/> 骨架粗枝 | | | |
| 備註<br>(等級分類) | | 有修剪、樹皮裂開 | | | | | |

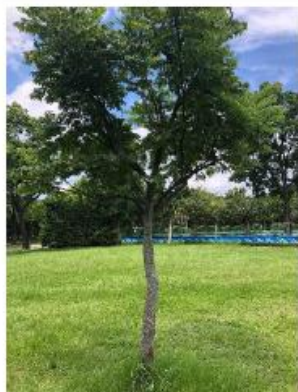
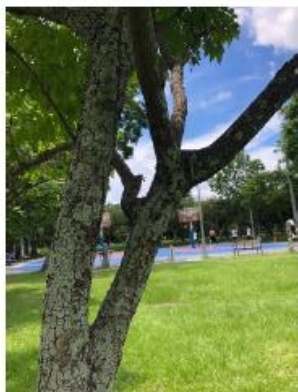
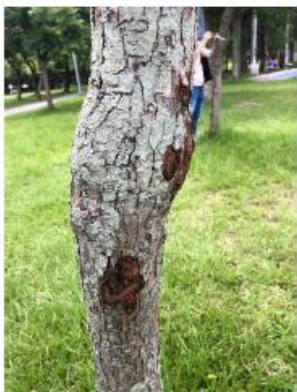
| 外觀診斷： | 樹皮缺損（ <input checked="" type="checkbox"/> 有 <input type="checkbox"/> 無） | | 缺陷位置： <input type="checkbox"/> 根領 <input checked="" type="checkbox"/> 主幹 <input type="checkbox"/> 骨架粗枝 | |
| | 空洞（ <input checked="" type="checkbox"/> 有 <input type="checkbox"/> 無） | | 缺陷位置： <input type="checkbox"/> 根領 <input checked="" type="checkbox"/> 主幹 <input type="checkbox"/> 骨架粗枝 | |

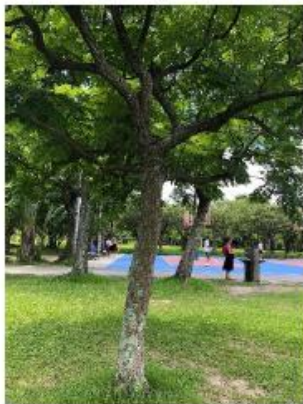
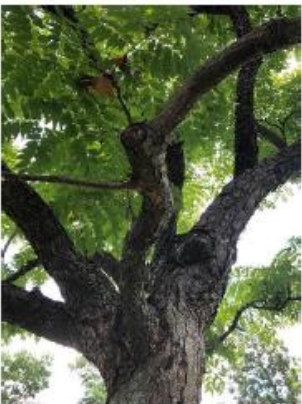
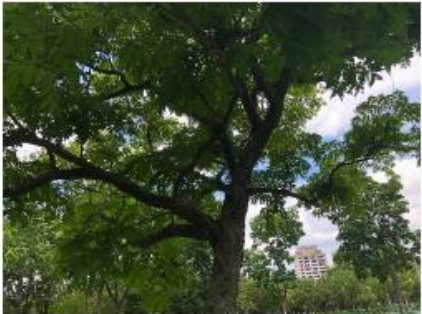
| | 空洞 ( <input checked="" type="checkbox"/> 有 <input type="checkbox"/> 無) | | | 缺陷位置： <input type="checkbox"/> 根領 <input type="checkbox"/> 主幹 <input checked="" type="checkbox"/> 骨架粗枝 | | | |

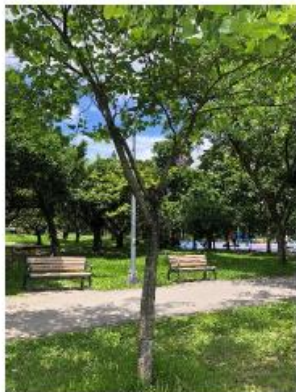
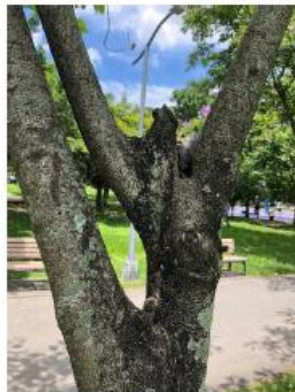
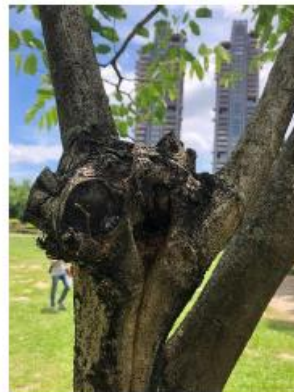
| 不良枝 | <input type="checkbox"/> 枯腐枝、 <input checked="" type="checkbox"/> 不定枝、 <input type="checkbox"/> 萌蘖枝、 <input type="checkbox"/> 平行枝、 <input type="checkbox"/> 交叉枝、 <input type="checkbox"/> 劈裂斷折枝<br><input type="checkbox"/> 下垂枝、 <input type="checkbox"/> 內生枝、 <input type="checkbox"/> 其他： | | | | | | |
| 備註<br>(等級分類) | 葉量稀少、樹幹有裂痕 | | | | | | |

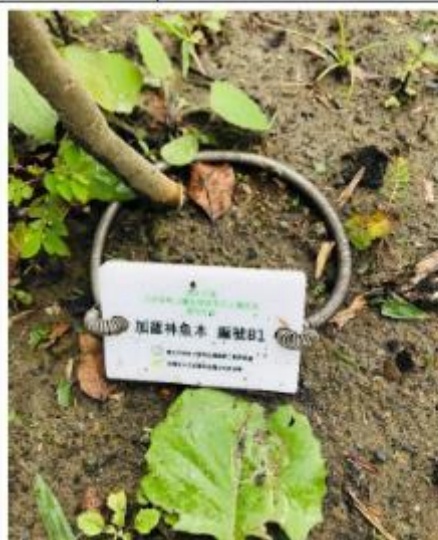
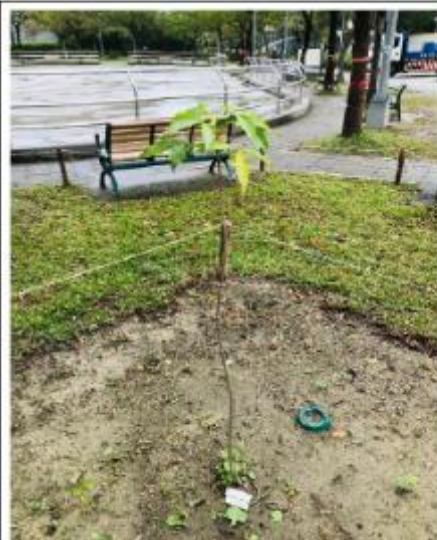
| 備註<br>(等級分類) | | 樹苗、無葉子僅一小枝條 | | | | | |
